## 中央制御室換気空調系ダクトの点検状況について

2018年5月24日  
東京電力ホールディングス株式会社  
柏崎刈羽原子力発電所

# 【参考資料】 2号機 空調ダクト現場状況

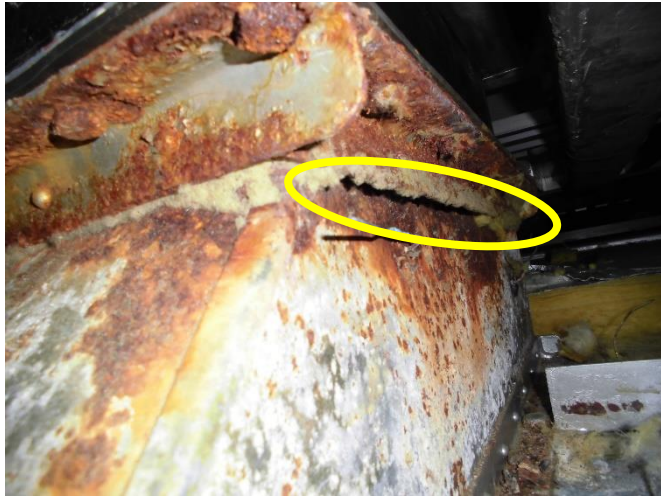
現場状況

- ・ 前回の公表(2018年5月10日)以降、5月16日に2号機において、中央制御室換気空調系ダクト外気取入口点検時、ダクト継手部に腐食による隙間(約1cm×50cm)を確認しました。当該ダクトの応急処置は実施済みです。
- ・ これまでに確認された点検状況については別紙を確認願います。

隙間：留め金具や鋼板部が腐食したことにより鋼板が開いた

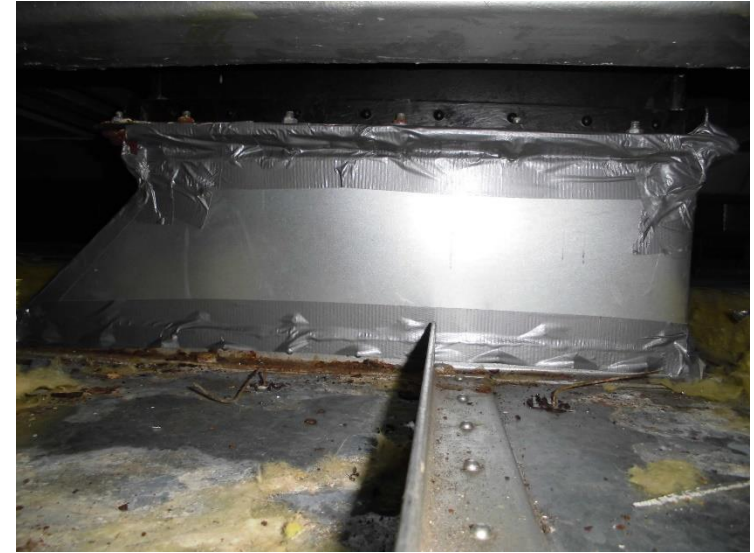
拡大写真（隙間 約1 cm×50 cm）
