プレス公表（運転保守状況）

2018年6月28日

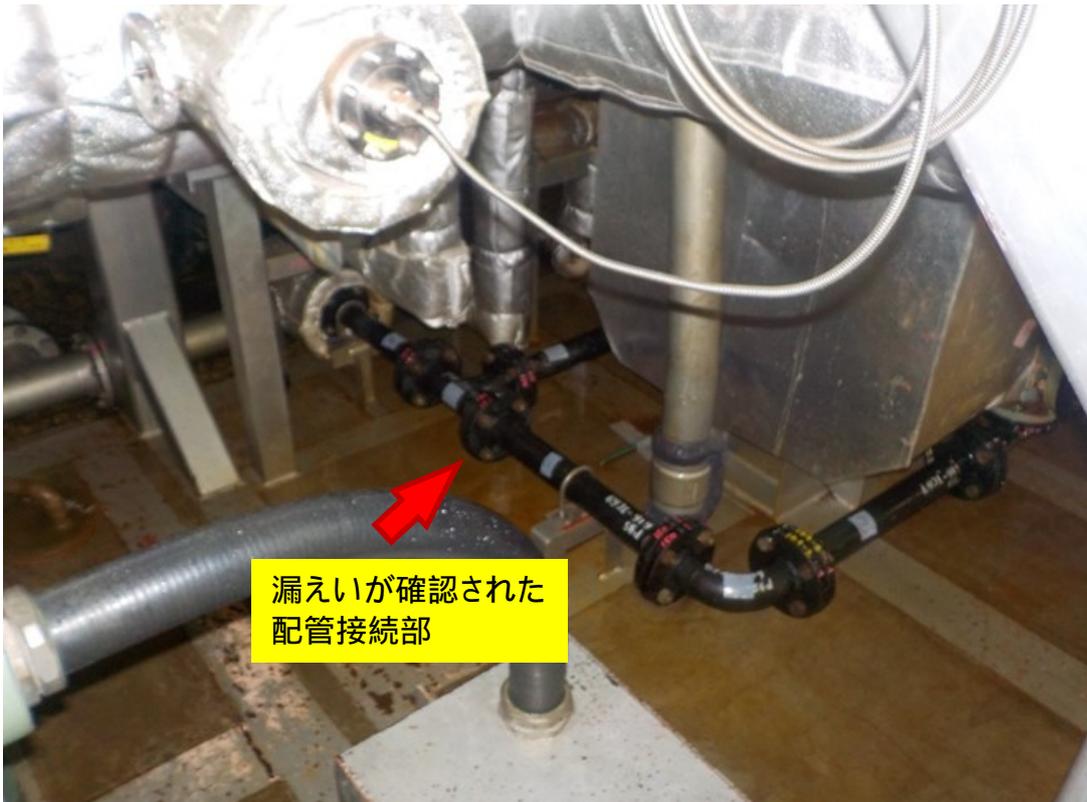
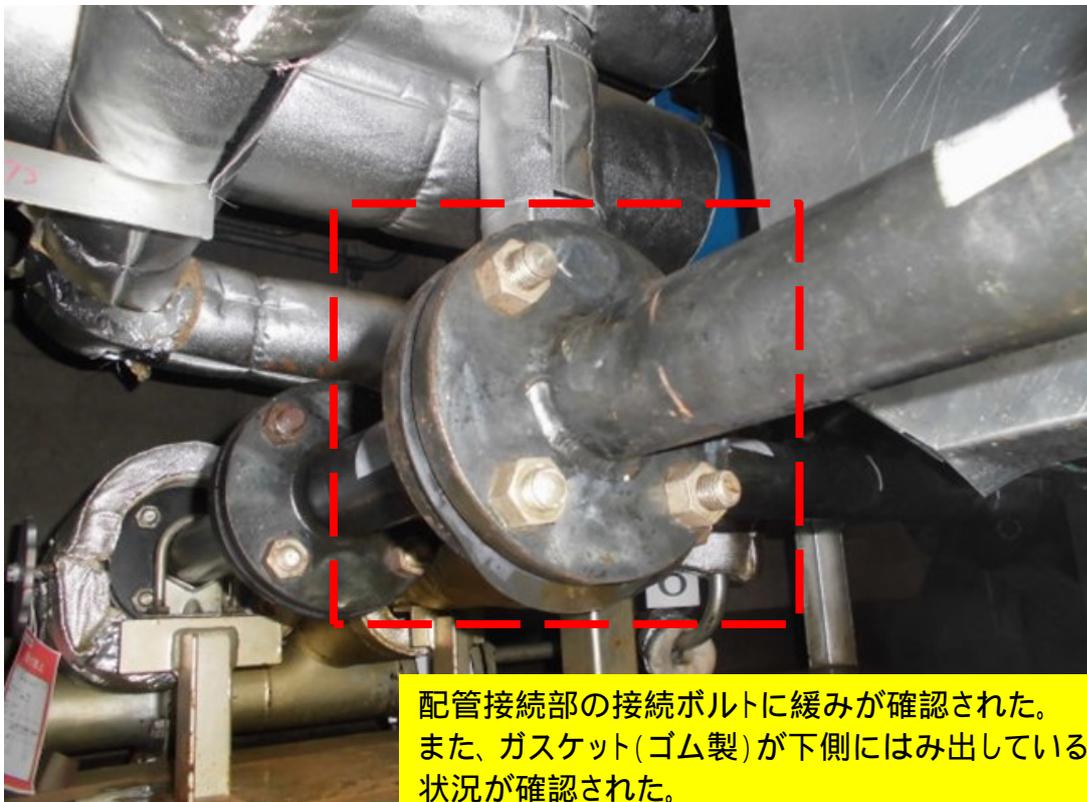
漏えい確認された配管接続部の状況

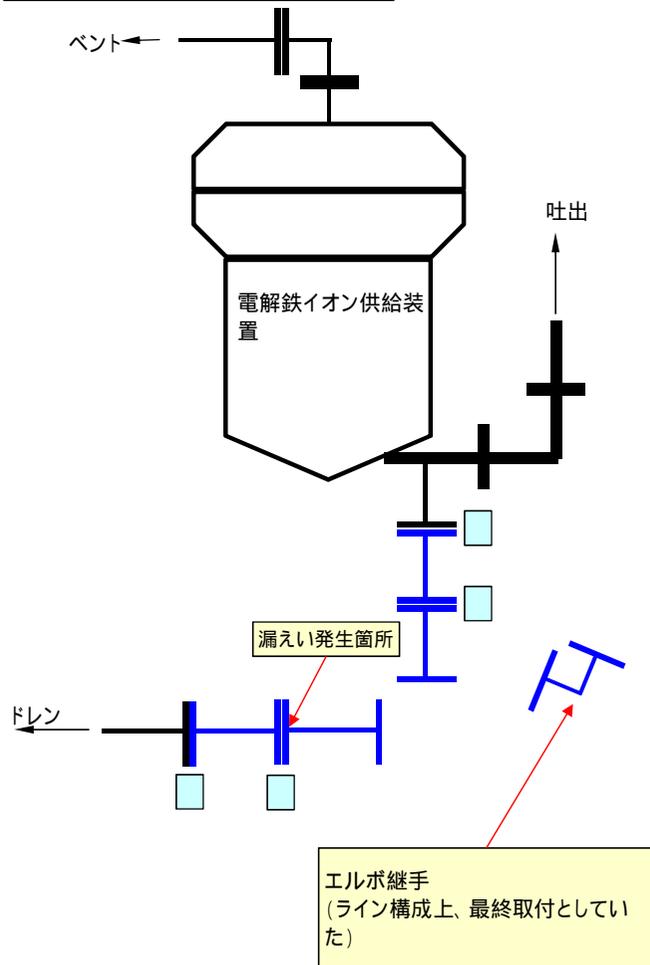
ドレン配管復旧時の状況

1. ~ の順序にて配管フランジ部の締付けを実施

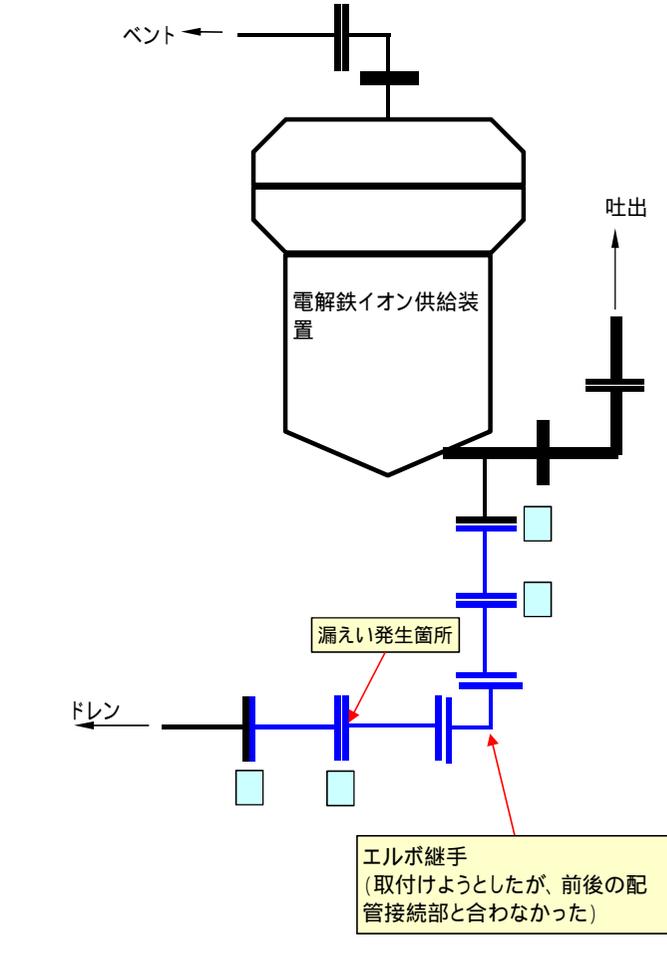
2. エルボ継手を取付ける際、前後の配管接続部と合わなかった

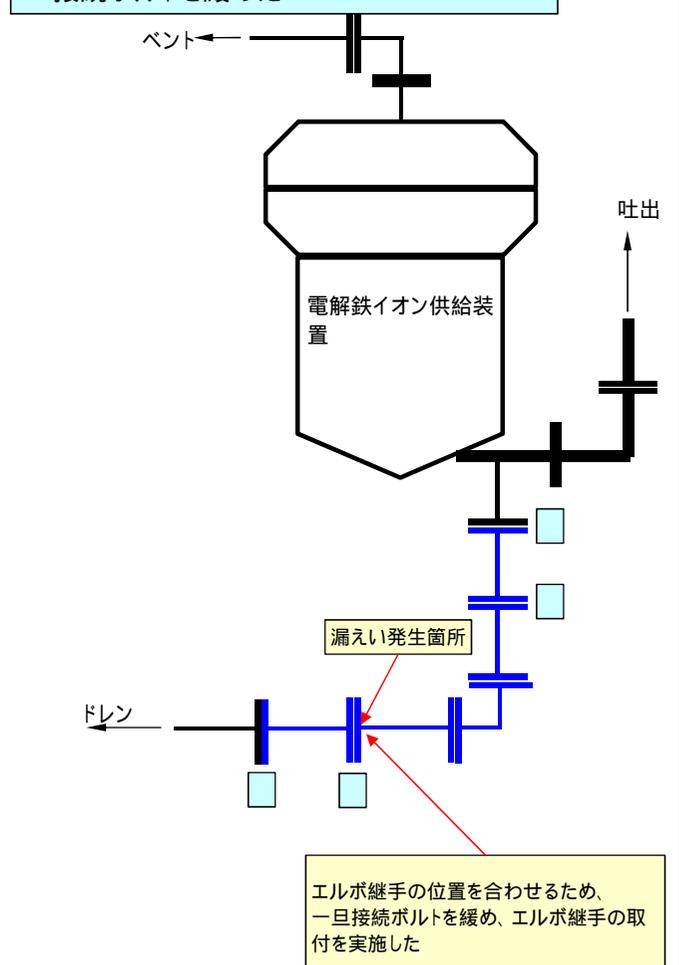
3. エルボ継手を前後の配管接続部と合わせるため、下流側配管(漏えい発生箇所)の接続ボルトを緩めた
