柏崎刈羽原子力発電所 1号機非常用ディーゼル発電機の過給機軸固着に関する 報告書の提出について

発電用原子炉施設故障等報告書

件名	柏崎刈羽原子力発電所 1 号機 非常用ディーゼル発電機(B)の過給機軸固着について
事象発生の日時	平成 30 年 9 月 6 日 13 時 50 分(必要な機能を有していないと判断した日時)
事象発生の場所	柏崎刈羽原子力発電所 1 号機 原子炉建屋地下 1 階非常用ディーゼル発電機(B)室(非管理区域)
事象発生の 発電用原子炉施設名	非常用予備発電装置 非常用ディーゼル発電設備
事象の状況	<p>柏崎刈羽原子力発電所 1 号機は第 16 回定期検査中のところ、平成 30 年 8 月 30 日 14 時 30 分より、非常用ディーゼル発電機(B 系)(以下、「当該 D/G」という。)を定例試験のために起動し確認運転を実施していた際、同日 15 時 16 分に異音が発生するとともに、発電機出力が 6,600kW から 0kW に低下したため、当該 D/G を手動停止した。</p> <p>なお、本事象発生時は、他の非常用ディーゼル発電機 2 台(A 系、HPCS 系)が動作可能であったことから、柏崎刈羽原子力発電所原子炉施設保安規定第 61 条で要求されている運転上の制限は満足していることを確認した。</p> <p>その後、当該 D/G の発電機出力が低下した原因を調査していたところ、9 月 6 日に、当該 D/G の過給機の軸が固着していることを確認した。当該 D/G の過給機が軸固着に至った原因の詳細調査は、工場への持出しが必要であり、速やかな復旧が難しいことから、同日 13 時 50 分に、実用発電用原子炉の設置、運転等に関する規則第 134 条第 3 号「発電用原子炉施設の安全を確保するために必要な機能を有していないと認められたとき」に該当するものと判断した。</p> <p>なお、本事象による外部への放射能の影響はなかった。</p>
事象の原因	調査中
保護装置の種類 及び動作状況	該当せず
放射能の影響	なし
被害者	なし
他に及ぼした傷害	なし
復旧の日時	未定
再発防止対策	事象の原因調査を踏まえ、必要な対策を行うこととする。

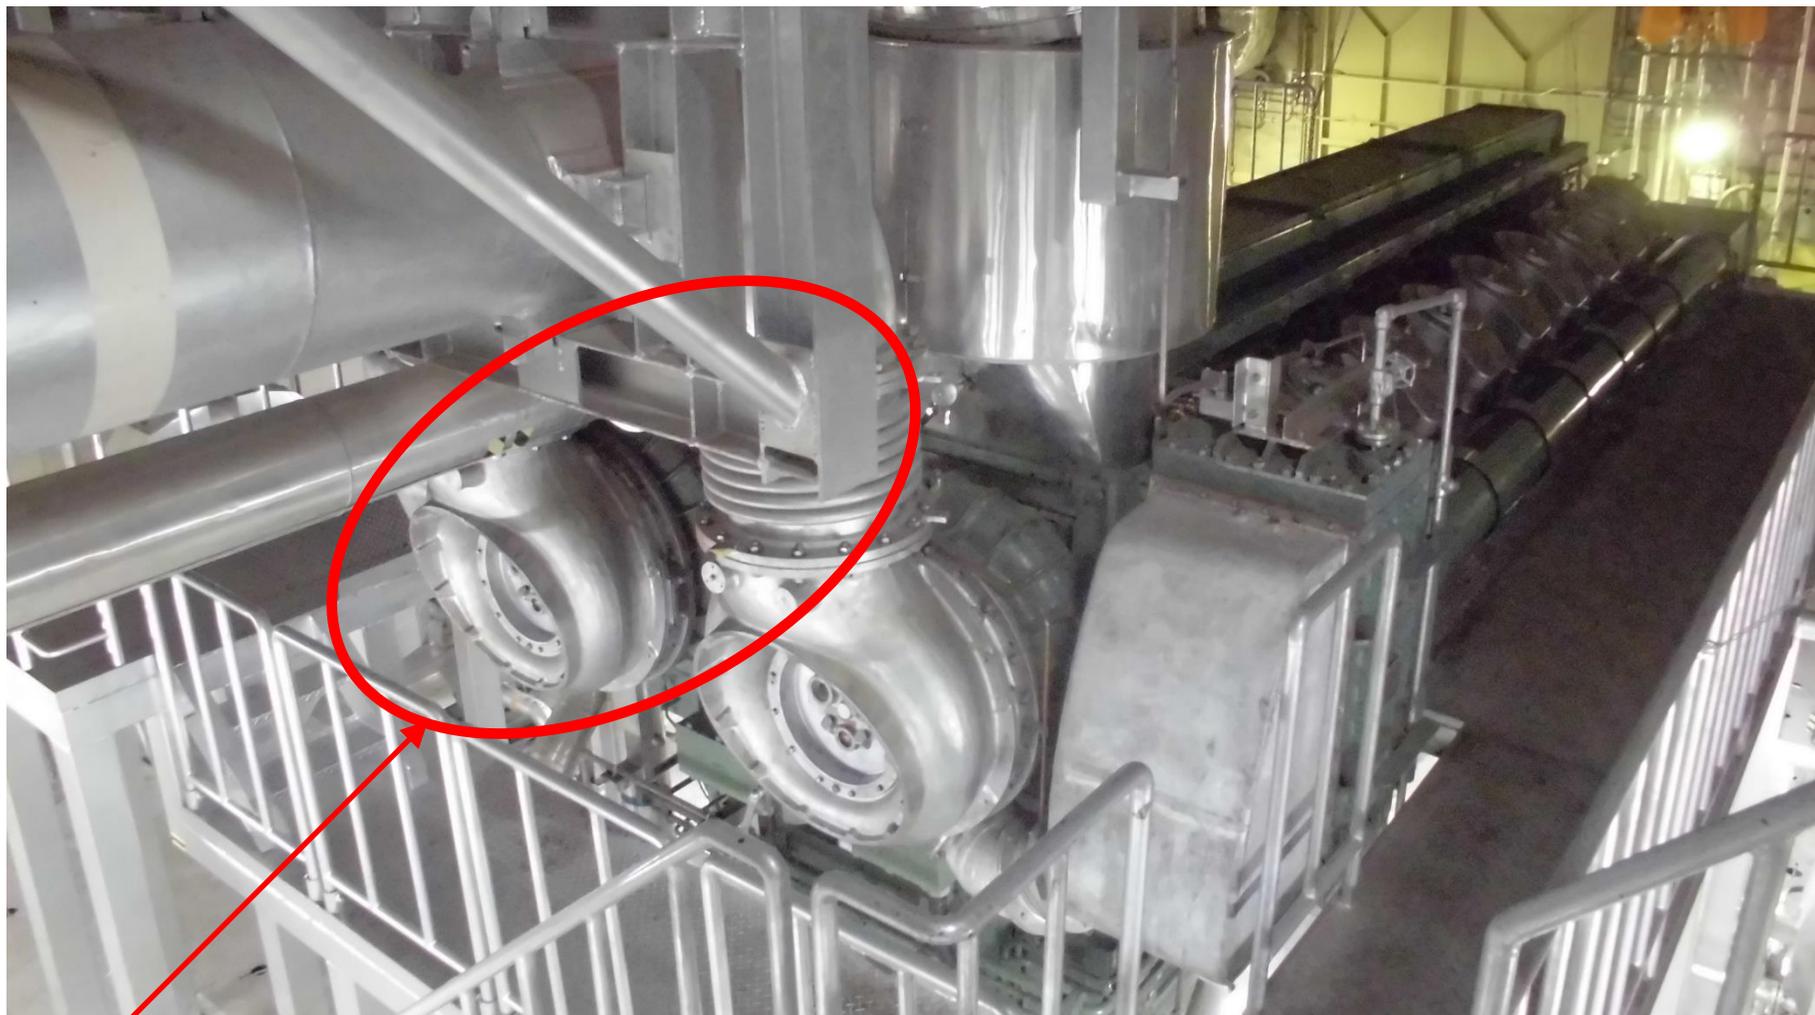
1号機 非常用ディーゼル発電機 (B)

場所	柏崎刈羽原子力発電所1号機	
件名	非常用ディーゼル発電機の過給機の軸固着について	
不適合の概要	<p>(発生状況)</p> <p>2018年8月30日14時30分、1号機原子炉建屋地下1階非常用ディーゼル発電機(B)室(非管理区域)において、非常用ディーゼル発電機*1(B)を定例試験のために起動し確認運転を実施していたところ、15時16分に異音が発生するとともに、発電機の出力が定格出力6,600kWから0kWに低下したため、非常用ディーゼル発電機(B)を手動停止しました。</p> <p>1号機の非常用ディーゼル発電機は、安全上重要な機器に該当しますが、現時点において保安規定に基づく機能要求台数は、他の2台にて満足しています。 (2018年8月30日お知らせ済み)</p> <p>その後、原因調査をしていたところ、本日(9月6日)、過給機*2の軸が固着していることを確認しました。過給機の軸固着に関する原因調査は、工場への持ち出しが必要となり、速やかな復旧が難しいことから、実用発電用原子炉の設置、運転等に関する規則第134条に基づく報告事象に該当するものと判断しました。このため、本日14時10分、原子力規制委員会に当該規則に基づく報告をいたしました。</p> <p>なお、今回の不具合による外部への放射能の影響はありません。</p> <p>*1 非常用ディーゼル発電機 所内電源喪失時に所内へ電源を供給するためのディーゼルエンジン駆動の非常用発電機。</p> <p>*2 過給機 機関の排気ガスのエネルギーを利用したタービンを回すことにより燃焼用空気を圧縮して機関に供給する装置(ターボチャージャー)</p>	
安全上の重要度/損傷の程度	<p><安全上の重要度></p> <p>安全上重要な機器等 / その他設備</p>	<p><損傷の程度></p> <p><input checked="" type="checkbox"/> 法令報告要</p> <p><input type="checkbox"/> 法令報告不要</p> <p><input type="checkbox"/> 調査・検討中</p>

当該過給機【軸固着あり】

対応状況	<p>今後、過給機が固着した原因を調査するため、過給機を工場へ持ち出し分解点検を実施します。</p> <p>また、その他の設備についても引き続き調査を実施してまいります。</p>

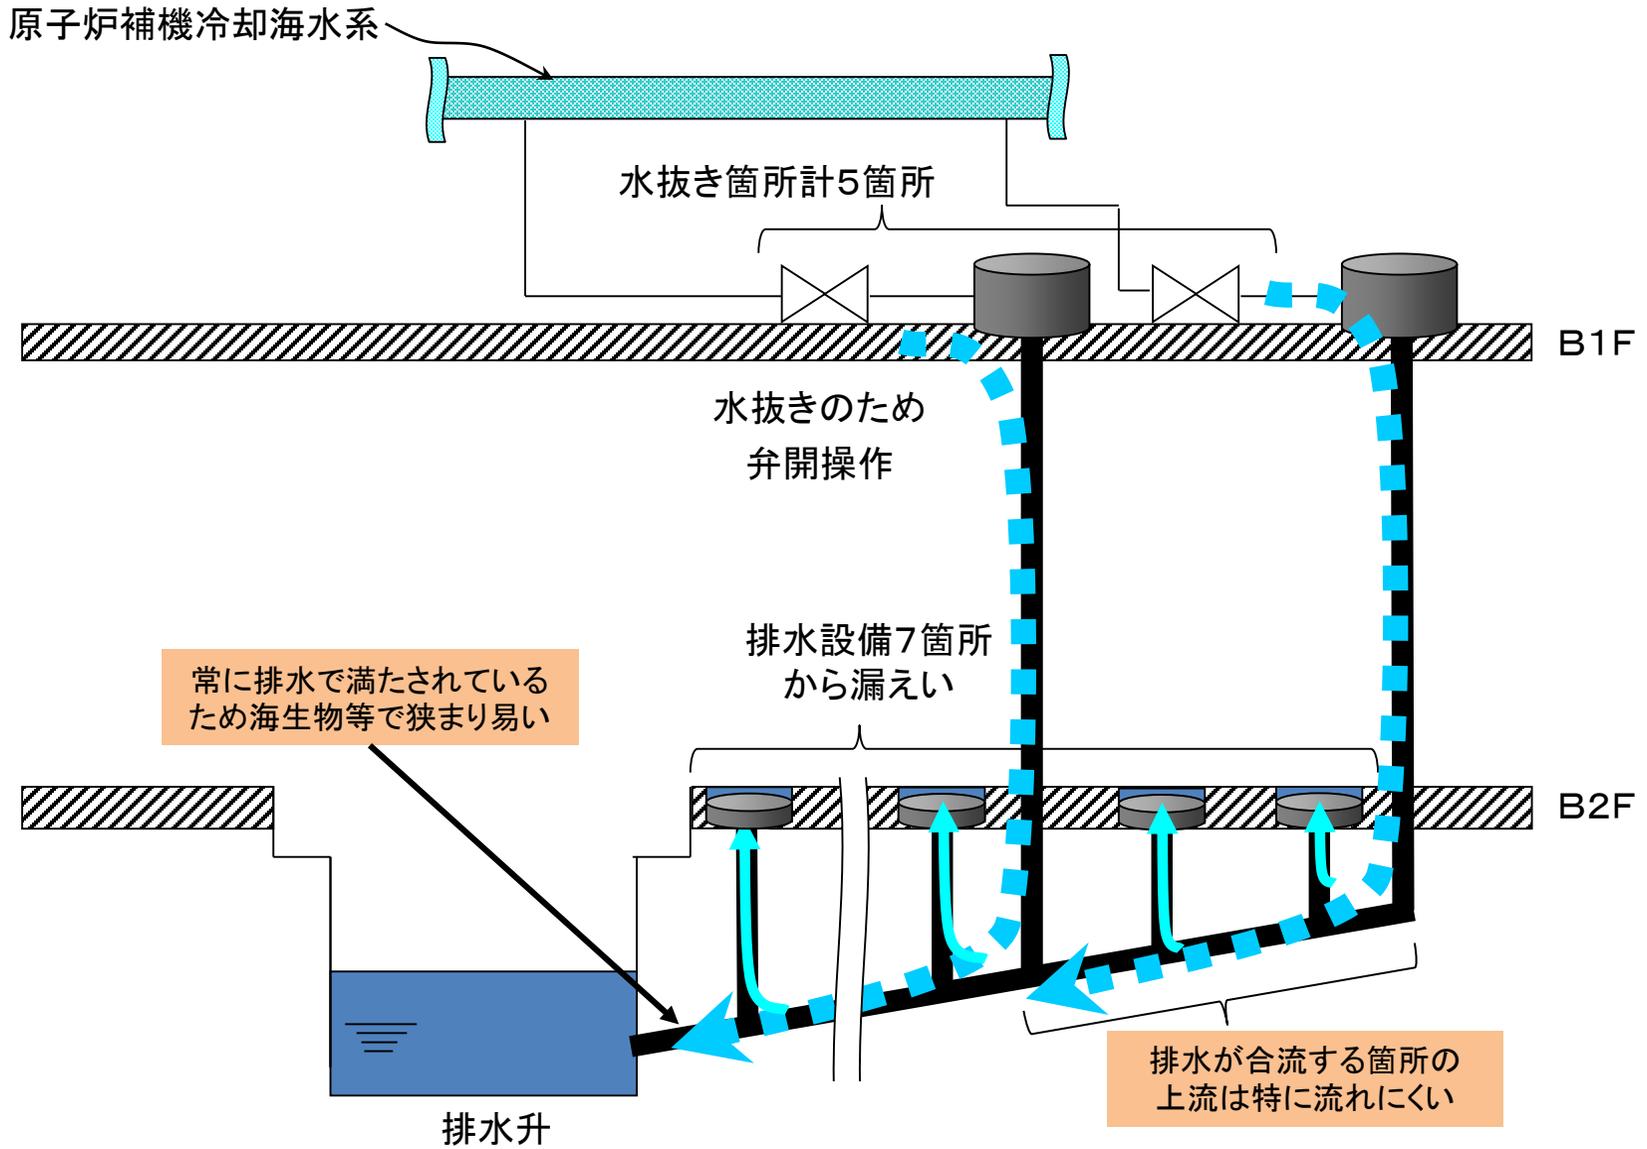
5号機 海水熱交換器建屋海水漏えいイメージ図

No.	お知らせ日	号 機	件 名	内 容
②	2018年 9月4日	5号機	海水熱交換器建屋（非管理区域）における海水の漏えいについて（区分Ⅲ）	<p>【発生状況】 2018年9月4日午前10時14分頃、5号機海水熱交換器建屋地下1階において、当社社員が原子炉補機冷却海水系*1の水抜き作業をおこなっていたところ、同建屋地下2階（非管理区域）の床に設置している排水設備7箇所より海水が約300リットル漏れていることを確認しました。原子炉補機冷却海水系の水抜き弁の閉操作を実施したことにより午前10時16分に漏えいは停止しております。</p> <p>本事象による外部への放射能の影響はありません。</p> <p>*1 原子炉補機冷却海水系 原子炉建屋にある補機（ポンプの軸受等）に供給する冷却水を間接的に海水で冷却する系統</p> <p>【対応状況】 漏えいした海水については、排水処理および清掃を完了しております。</p> <p style="text-align: right;">（2018年9月4日お知らせ済み）</p> <p>【調査結果】 ○原因 <u>水抜き作業を行った当直員は、海水熱交換器建屋の排水設備に関する特性（排水配管の一部が常に排水に満たされていることから、流れにくい構造であるとともに海生物等により狭まり易い）について理解が十分ではありませんでした。</u> <u>また、排水状況の監視にあたっては、過去に発生した類似事象*2の再発防止対策の一つであった排水升の水位監視に重点を置いていたため、本来注視すべき排水配管の処理量に対する排水量の配慮が不足し、排水配管からの逆流に気付かず、排水設備から水漏れしたものと推定しました。</u></p> <p>*2 <u>排水先である排水升の水位が高いことで排水配管の流れが悪くなり、排水設備から水漏れした事象</u></p> <p>○再発防止対策 <u>全当直員を対象に、海水熱交換器建屋の排水設備に関する特性について教育を徹底します。</u> <u>排水状況の監視にあたっては、排水升だけでなく排水設備も確実に注視することを、上位職は、事前の打ち合わせで確認を徹底します。あわせて、水抜き作業にあたっては、当該建屋の排水設備の特性を踏まえた排水量の調整方法を操作員が把握しているかどうかを確認します。</u> <u>また、排水升へ海水が流れ込んでいることは確認していましたが、海生物等で配管が狭まっている可能性があるため、配管内の清掃を実施いたします。</u></p>

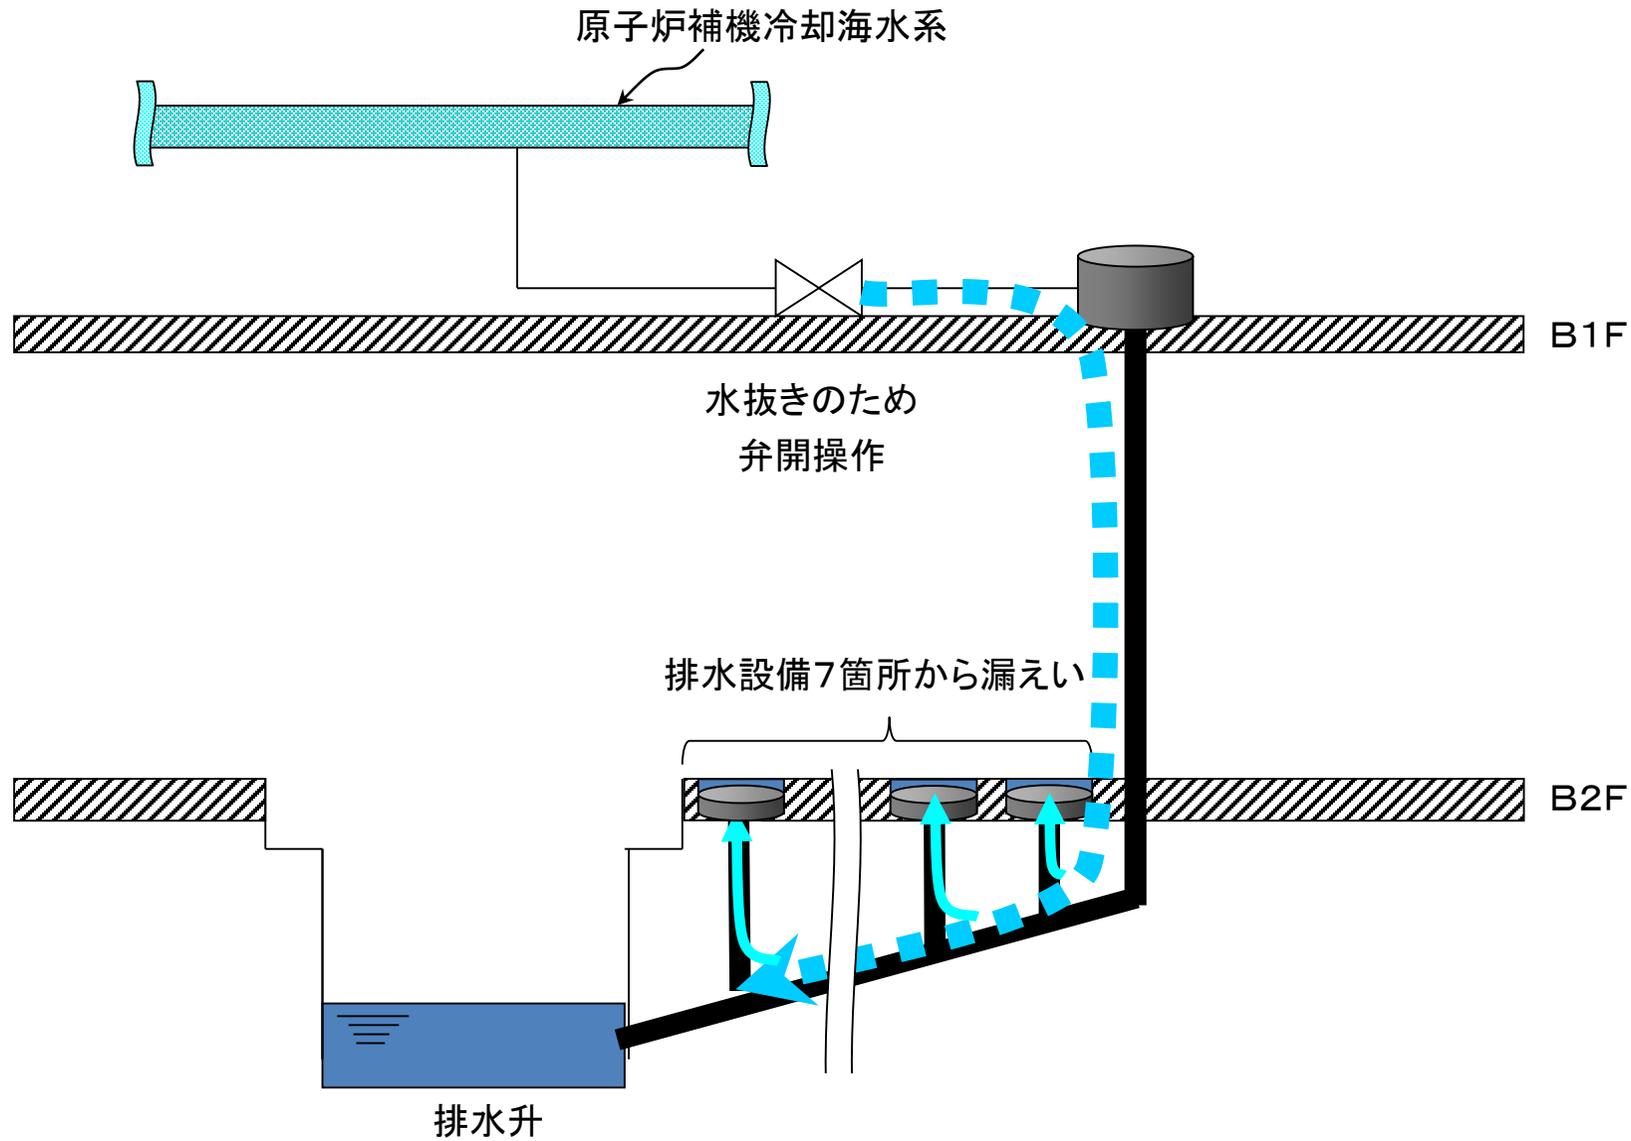
5号機 海水熱交換器建屋海水漏えいイメージ図

号機	5号機	
件名	海水熱交換器建屋（非管理区域）における海水の漏えいについて	
不適合の概要	<p>2018年9月4日午前10時14分頃、5号機海水熱交換器建屋地下1階において、当社社員が原子炉補機冷却海水系*の水抜き作業をおこなっていたところ、同建屋地下2階（非管理区域）の床に設置している排水設備7箇所より海水が約300リットル漏れていることを確認しました。</p> <p>原子炉補機冷却海水系の水抜き弁の閉操作を実施したことにより午前10時16分に漏えいは停止しております。</p> <p>本事象による外部への放射能の影響はありません。</p> <p>* 原子炉補機冷却海水系 原子炉建屋にある補機（ポンプの軸受等）に供給する冷却水を間接的に海水で冷却する系統</p>	
安全上の重要度／損傷の程度	<安全上の重要度> 安全上重要な機器等 / <u>その他</u>	<損傷の程度> <input type="checkbox"/> 法令報告要 <input checked="" type="checkbox"/> 法令報告不要 <input type="checkbox"/> 調査・検討中
対応状況	漏えいした海水については、排水処理および清掃を完了しております。 今後、漏えいの原因について調査を行い、再発防止対策を検討してまいります。
