プレス公表（運転保守状況）

2019年6月13日

**区分：Ⅲ**

6/7号機廃棄物処理建屋（管理区域）におけるけが人の発生について

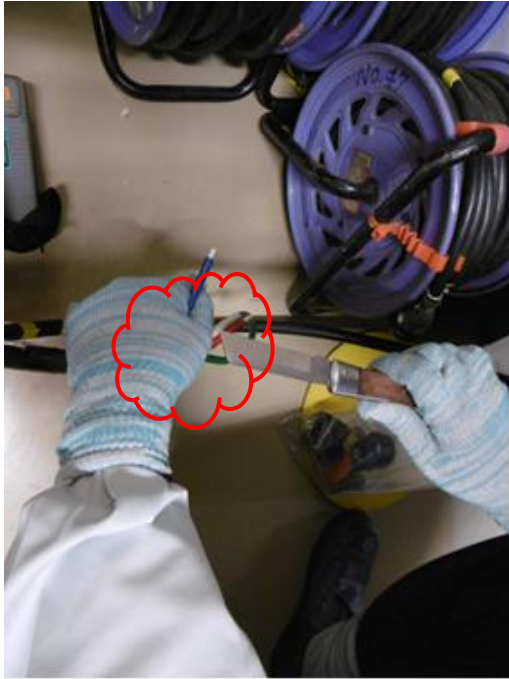
号機	6/7号機	
件名	廃棄物処理建屋（管理区域）におけるけが人の発生について	
不適合の概要	<p>2019年5月29日午後2時15分頃、廃棄物処理建屋地下2階北側配管スペース（管理区域）において、配管の耐震強化の作業に従事していた協力企業作業員が、作業で使用する溶接機のケーブルを電工ナイフにて末端処理後、姿勢を変えようとした際、誤って左手親指付け根を負傷したため、業務車にて病院へ搬送しました。</p> <p>なお、本人に意識はあり、身体汚染はありません。</p>

<p>けがの発生状況（再現）</p>	
安全上の重要度／損傷の程度	<p>&lt;安全上の重要度&gt;</p> <p>安全上重要な機器等 / <u>その他</u></p>	<p>&lt;損傷の程度&gt;</p> <p><input type="checkbox"/> 法令報告要</p> <p><input checked="" type="checkbox"/> 法令報告不要</p> <p><input type="checkbox"/> 調査・検討中</p>
対応状況	<p>病院での診察の結果、左長母指伸筋腱断裂と診断され、腱縫合処置をしております。</p> <p>今回の事例を踏まえ、発電所関係者に周知し注意喚起を行うとともに、再発防止に努めてまいります。</p>

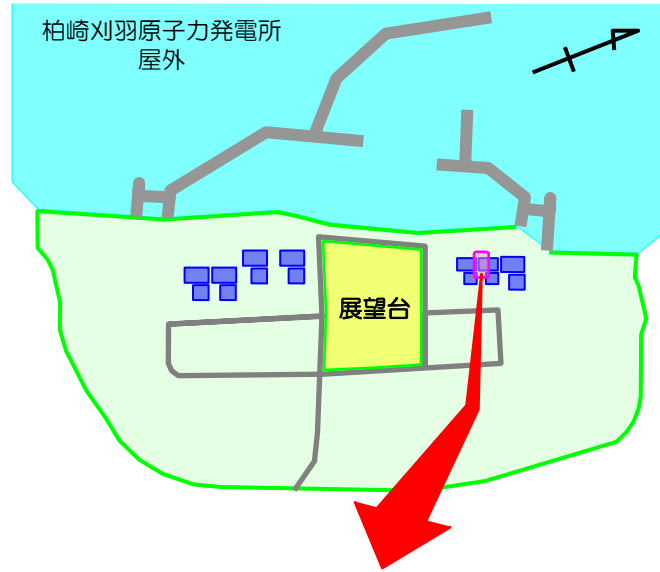
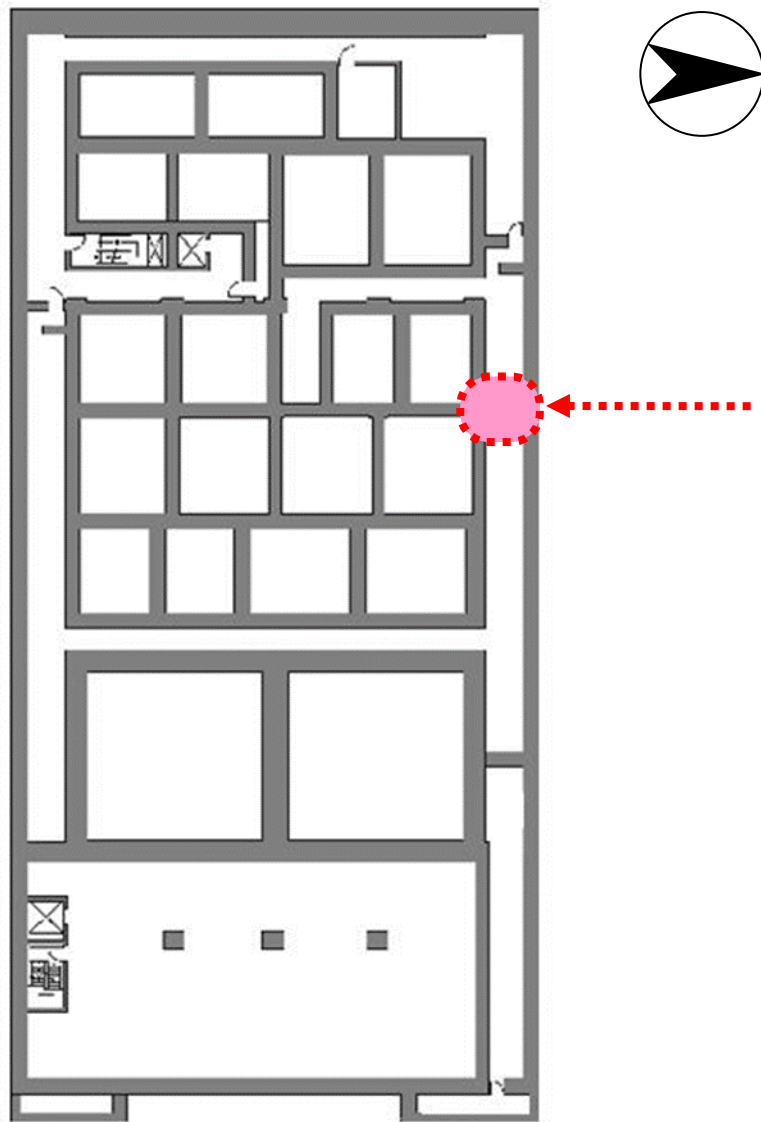
柏崎刈羽原子力発電所6/7号機 廃棄物処理建屋 地下2階

**発生場所**  
( 配管スペース )
