プレス公表（運転保守状況）

2019年11月28日

# メーカ工場における調査結果と推定原因

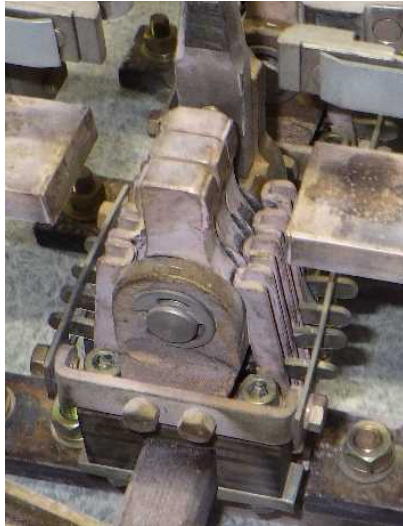
充電部 (主接点) 摺動部

機械部品の中で、機械的及び電氣的に接触して可動する部位。接触抵抗を少なくするために潤滑剤を塗布している。

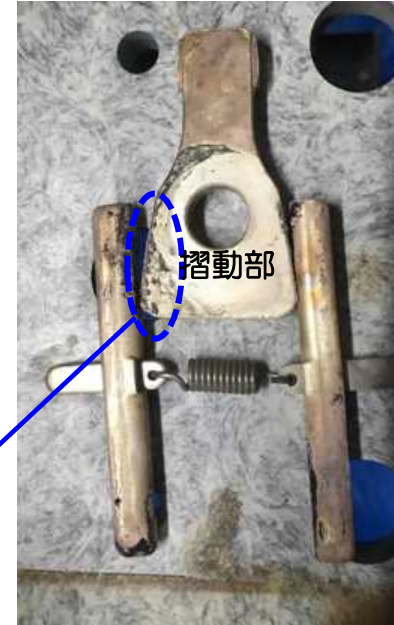
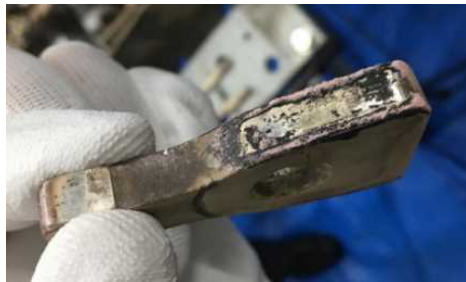
可動部 (側面)

機械部品摺動部の潤滑剤が、経年によって劣化・消失したことにより、摺動部接触面の摩擦力が増大。それによって、切替動作時、操作用コイルの力では電源切替器が動作しきれず、操作用コイルへの通電状態が所定の時間以上継続したことで、焼損に至ったものと推定。

潤滑剤の劣化・消失

- 当該の電源切替器については、現在製造中止となっていることから、電源盤の改造を行い、現行機種への入れ替えを実施予定。
- また、大湊側補助ボイラー建屋に設置されている当該の電源切替器と同型の機種1台については、潤滑剤の塗布および動作確認を実施済。なお、この電源切替器についても、当該の電源切替器と同様に入れ替えを実施予定。
- その他、補助ボイラー建屋において、当該の電源切替器の後継機種が計4台設置されているが、これらの電源切替器の動作に問題が無いことを確認済。

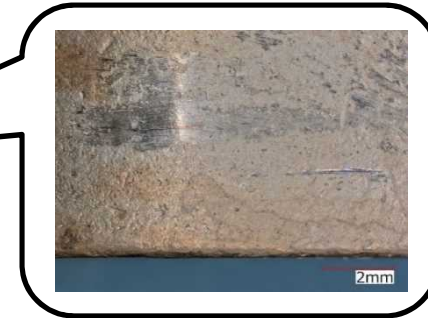
可動部 (側面)

接触面に摩耗痕
