プレス公表（運転保守状況）

2020年1月23日

<参考資料> ケーブル損傷箇所のイメージ図

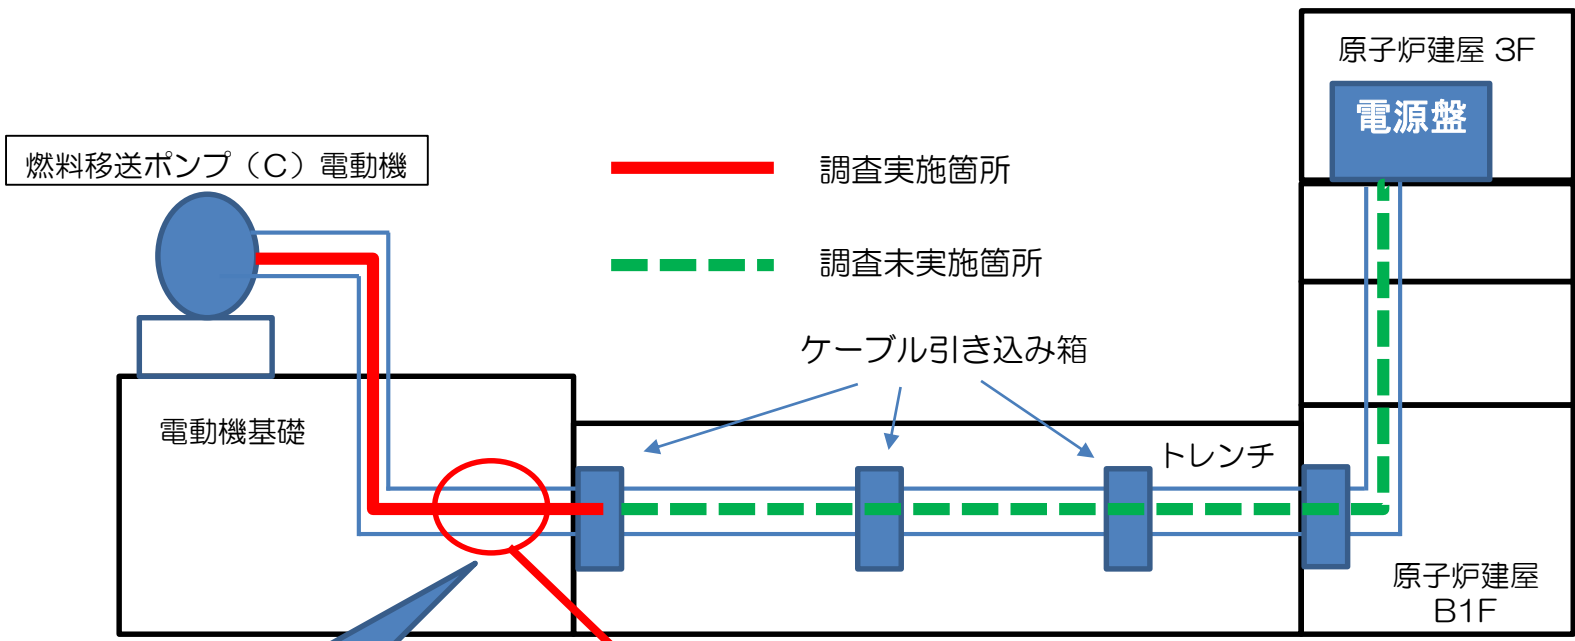
損傷箇所

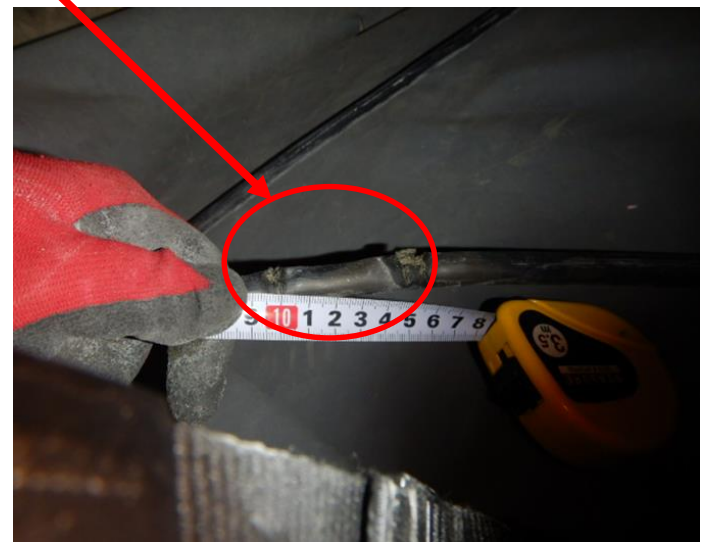
No.	お知らせ日	号機	件名	内容
②	2020年 1月17日	7号機	非常用ディーゼル発電機（C）燃料移送ポンプ（屋外）のケーブル損傷の可能性について（区分：その他）	<p>【事象の発生】 2020年1月17日、定期点検のために不待機としていた7号機非常用ディーゼル発電機（C）の燃料移送ポンプ※（屋外）を点検していたところ、ポンプに電気を供給するケーブルの絶縁不良が確認され、ケーブルが損傷している可能性があることが分かりました。</p> <p>なお、7号機以外の非常用ディーゼル発電機（A、B）が待機中のため、保安規定に基づく機能要求（プラント停止中は3台のうち2台が動作可能）は満足しています。</p> <p>現在、当該のケーブルの損傷状況および、事象の発生原因を調査中です。</p> <p>※非常用ディーゼル発電機燃料移送ポンプ 非常用ディーゼル発電機の燃料である軽油を、屋外の軽油タンクから原子炉建屋内の軽油タンクへ移送するためのポンプ</p> <p style="text-align: right;">（2020年1月17日にお知らせ済み）</p> <p>【対応状況】 <u>電動機基礎埋設部のケーブルに損傷している箇所を確認しました。今後、残る範囲および事象の発生原因について調査を行います。</u></p>

ケーブル損傷の状況
