柏崎刈羽原子力発電所3号機 計装用圧縮空気系除湿装置（IAドライヤ） からの火災について

2021年9月9日

東京電力ホールディングス株式会社
柏崎刈羽原子力発電所

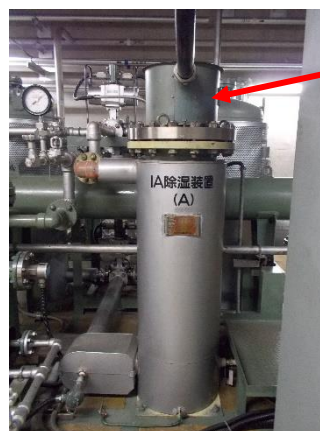
計装用圧縮空気系除湿装置（IAドライヤ）電気ヒータ

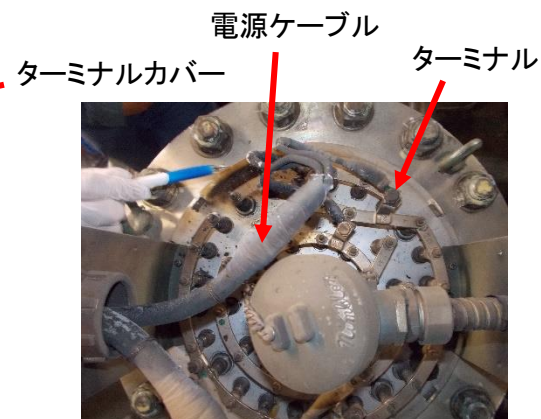
設備影響：A系のIAドライヤ電気ヒータへの電源ケーブル入線部の端子（ターミナル）および電源ケーブルの損傷。

推定原因：ターミナルおよび電源ケーブルの損傷が確認されたことから、電気ヒータ、ターミナルまたは電源ケーブルが何らかの原因で過熱したと推定。

電源ケーブル
ターミナルカバー
ターミナル
損傷部
(ターミナルカバーを外して上面から見た写真)

損傷部の状態

今後の対応：今後、確認できていない電気ヒータ内部の状況確認を行うとともに、構外へ持ち出し、火災に至った詳細な原因について調査。

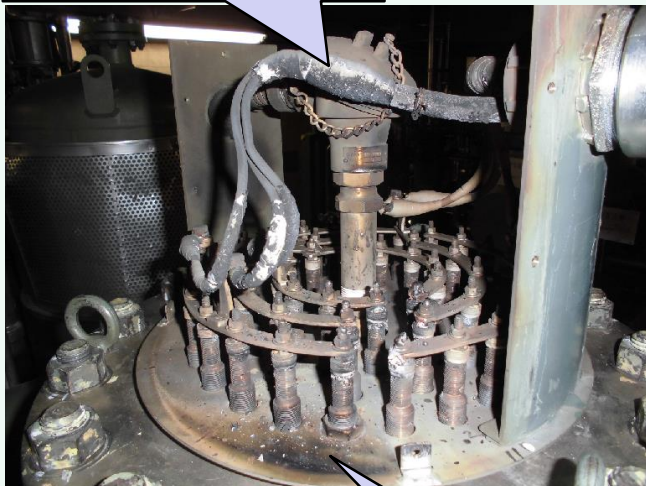
3号機 | Aドライヤ電気ヒータの状態

焦げた電源ケーブル

ボルトの頂部が溶損

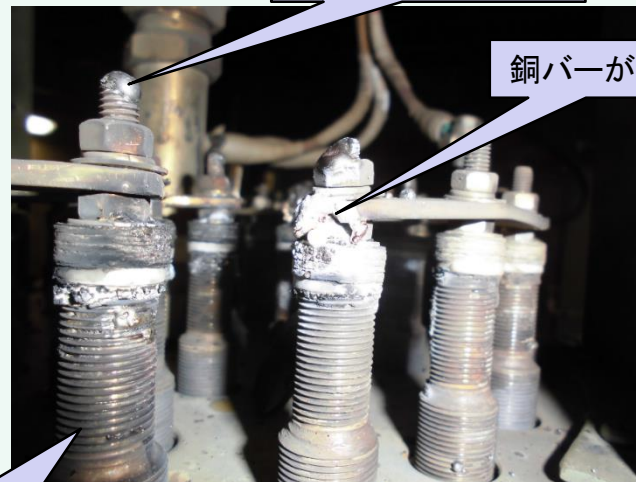
銅バーが溶損

ターミナルの変色

周囲にすすのようなもの

カバーの一部にすすのようなもの
