# プレス公表（運転保守状況）

2021年10月14日  
東京電力ホールディングス株式会社  
柏崎刈羽原子力発電所

非常用ディーゼル発電機の定例試験中の不具合について（区分：Ⅲ）

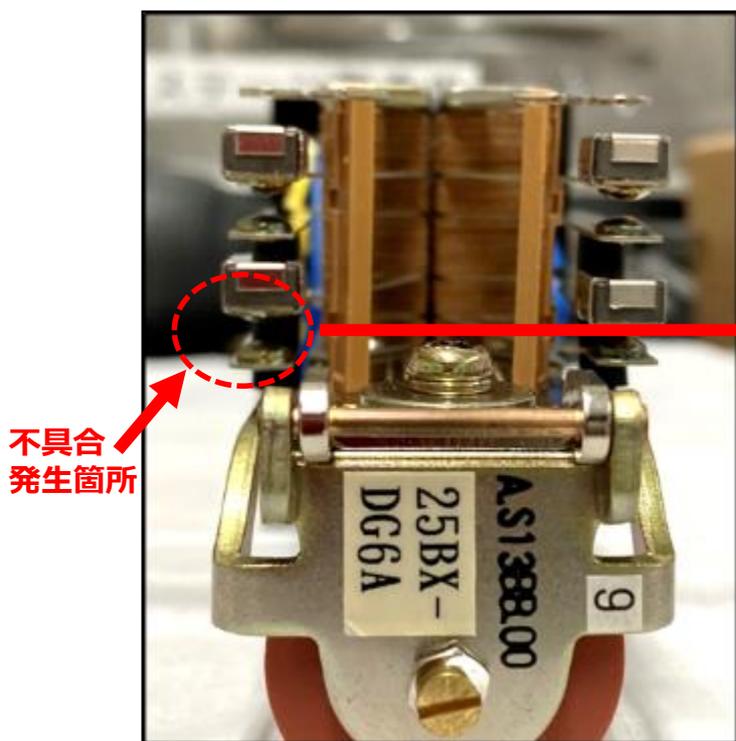
当該補助リレー

- ・当該補助リレーの動作確認を実施したところ正常に動作し、導通不良の再現性を確認することはできなかった
- ・当該補助リレーの接点について詳細観察を行ったところ、接触部（接点中央部）周辺に非導電性の被膜を僅かに確認
- ・試験片による環境調査を実施したところ、当該補助リレーの設置環境は非導電性被膜が発生する環境ではないことを確認

当該非常用ディーゼル発電機については、すでに、2020年10月6日に補助リレーを交換し、手動での並列操作に問題ないことを確認しており、その後、同様の不具合は確認されていません。また、同一時期に製作された6号機非常用ディーゼル発電機における同一用途の補助リレーについても交換する予定です。

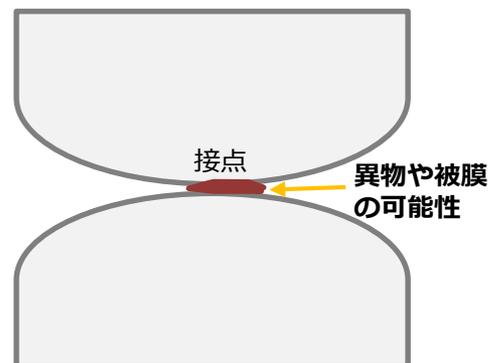
### 不具合発生時のイメージ

上記の調査結果により、当該補助リレーにおける不具合発生時、接点に何らかの異物が挟まった可能性や、接点が非導電性の被膜に乗り上げて導通不良が生じた可能性が考えられ、一過性の事象と推定しています。

※今回の調査から推定される原因

接点に何らかの異物が挟まった可能性や、接点が非導電性の被膜に乗り上げた可能性が考えられる

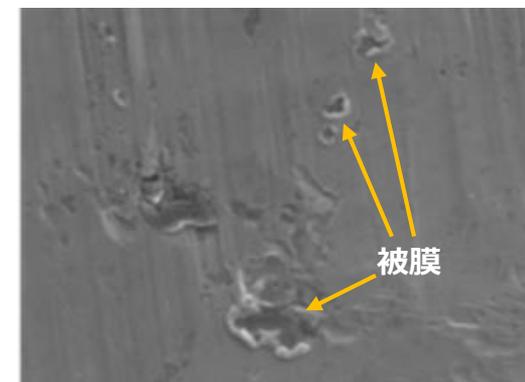
### 接点周辺の拡大画像

僅かに非導電性の被膜の存在を確認
