柏崎刈羽原子力発電所1号機 主変圧器エリアの排水ポンプにおける 端子台およびケーブルの火災について

2021年10月28日

東京電力ホールディングス株式会社
柏崎刈羽原子力発電所

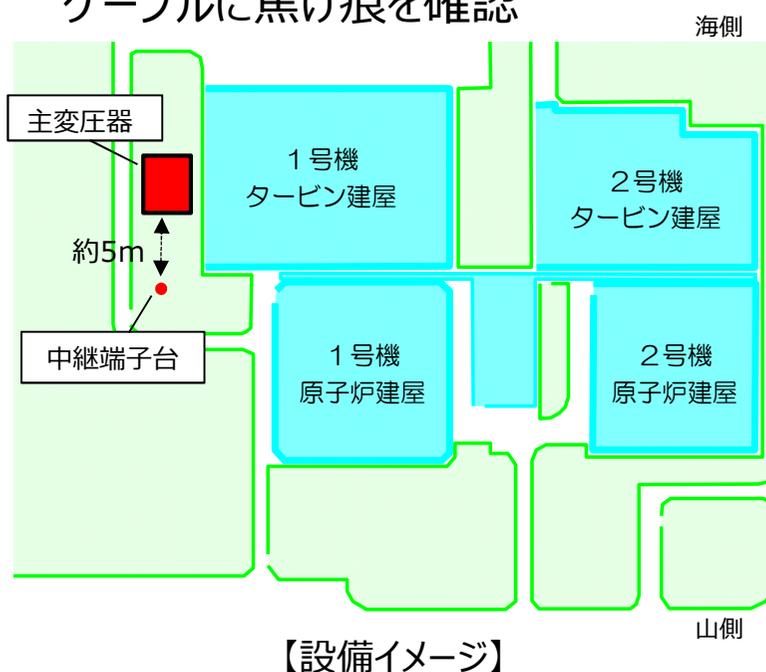
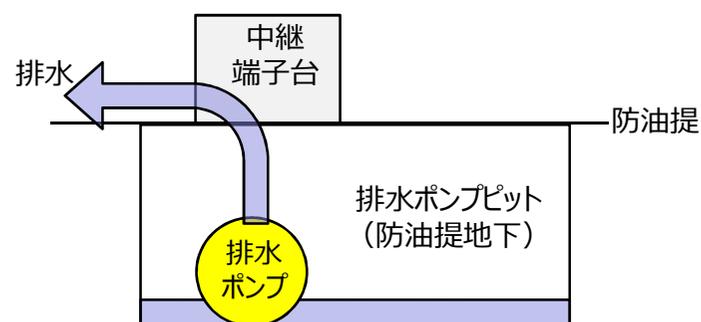
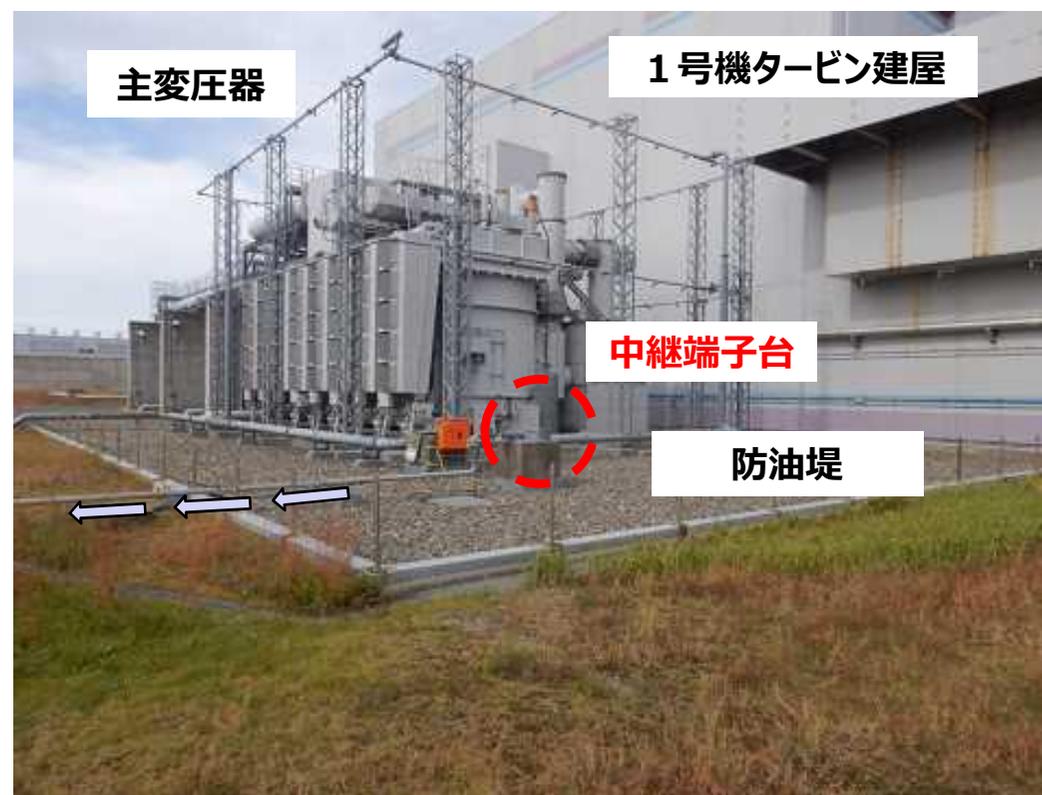
- 1号機主変圧器エリアには、変圧器内部の絶縁用の油漏えいに備えた防油堤を設置
また、防油堤の地下には、防油堤に流れた雨水をためる排水ポンプピットを設置
- そのピットから排水するためのポンプに電源を供給する中継端子台と、そこに接続されている電気ケーブルに焦げ痕を確認

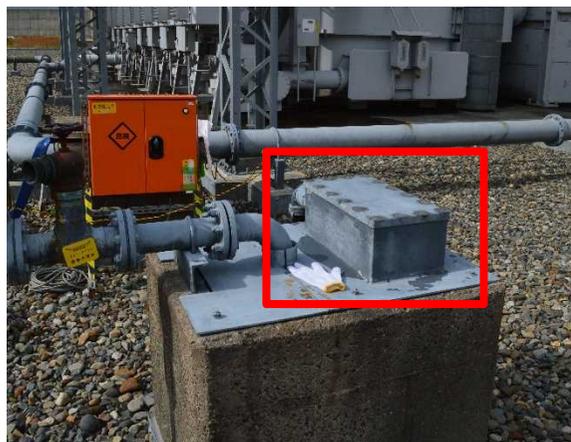
<中継端子箱>

※上蓋を開けた状態

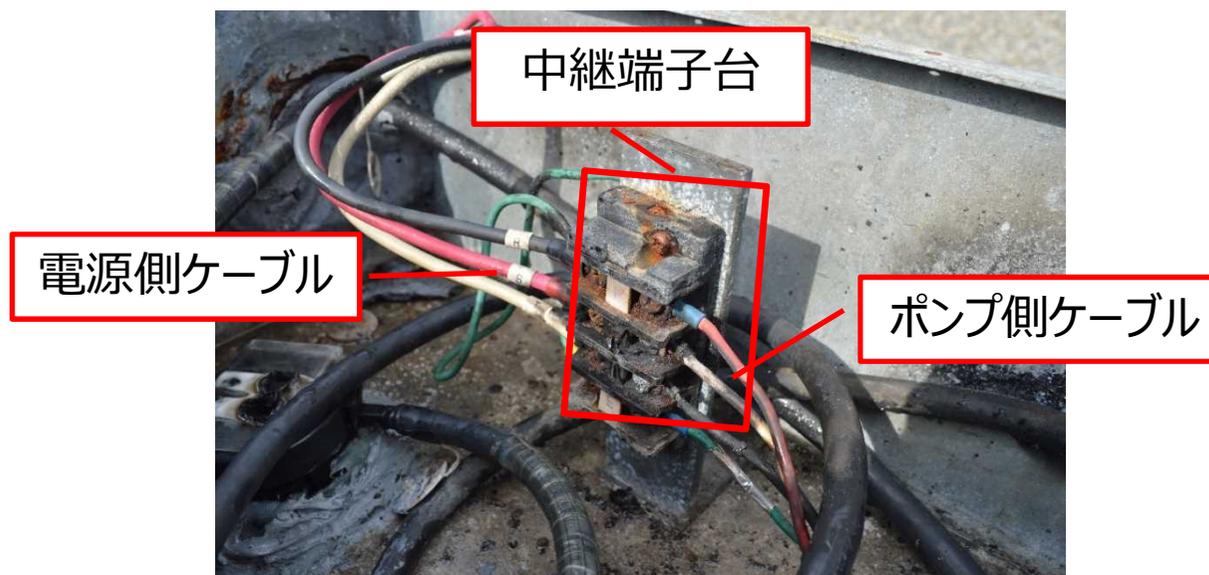
<中継端子箱の中の様子>

中継端子台およびポンプ側ケーブルに焦げ痕を確認

推定原因 : 何らかの原因で短絡(ショート)が発生し、焼損したと推定。

- 対応内容 :
- 応急対応として、10月26日に当該の排水ポンプ近傍に仮設排水ポンプの設置完了。
 - 他の変圧器用に設置してある屋外の排水ポンプの中継端子箱(11箇所)については、10月26日に焦げ痕や異臭などの異常が無いことを確認。
 - 今回、焦げ痕が確認された端子台については、10月27日に取外し完了。
今後、詳細な原因調査を実施。
