1. 事案の概要

2. 調査結果

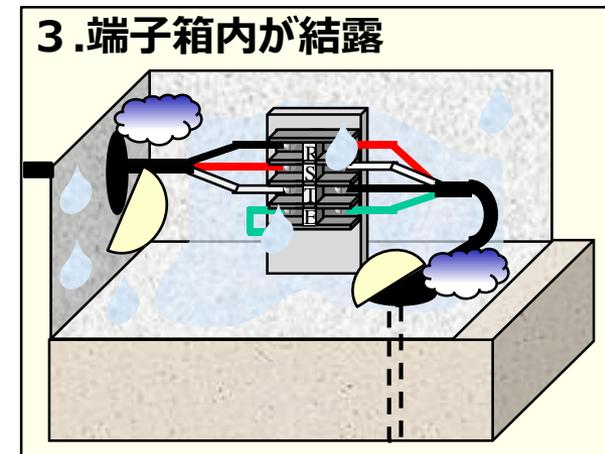
中継端子箱内で結露が発生。端子が徐々に錆びる
