1. 事案の概要

2. 調査結果

3. 原因と対策

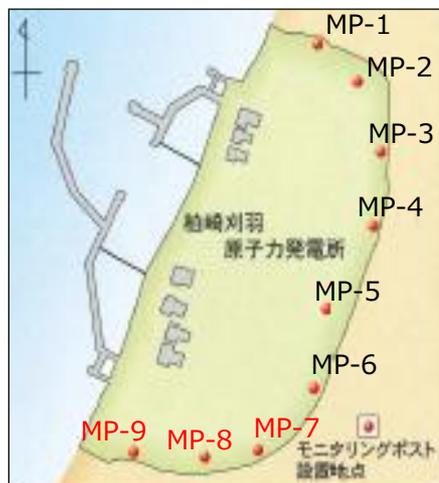
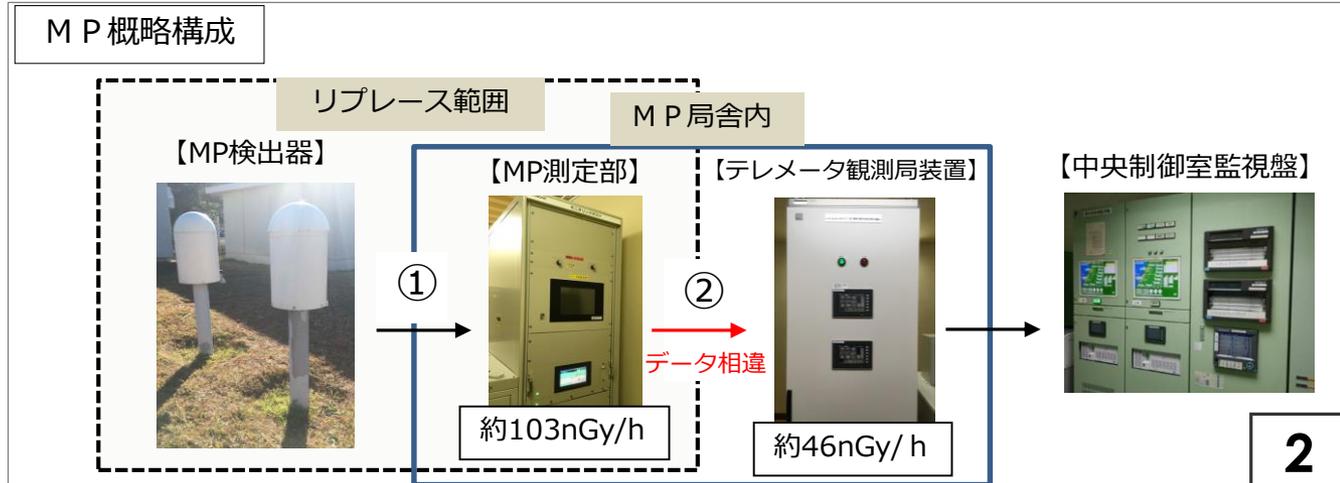
- ✓ MP検出器から送られるデータは、MP測定部で正常に受信（下図①）
- ✓ MP測定部の受信データと、それを外部に伝送する装置（テレメータ観測局装置）のデータ相違を確認（下図②）

（例：MP-7は、MP測定部のデータは約103nGy/h^{※1}テレメータ観測局装置のデータは約46nGy/h）

- ✓ テレメータ観測局装置は、MP測定部からデータ送信する際の周波数が500kHzを超えると正常にデータ受信ができない仕様であったが、リプレースの際、MP測定部の周波数^{※2}が600kHzになっていたことを確認

なお、11月22日、当該MP 3台は周波数を120kHzに設定変更を行い、復旧済

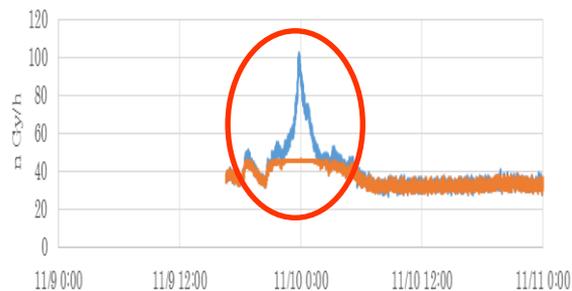
MP-7

- 当該MP 3 台において、MP測定部のデータとテレメータ観測局装置のデータを比較
- 空間線量率が上昇傾向となる降雨時、MP測定部のデータは上昇していたが、テレメータ観測局装置のデータは上昇していない
