# プレス公表（運転保守状況）

2022年2月10日  
東京電力ホールディングス株式会社  
柏崎刈羽原子力発電所

熱交換器建屋エリア屋外照明用自動点滅器の火災について（区分 I）

# 1号機熱交換器建屋エリア 屋外照明用自動点滅器の火災について

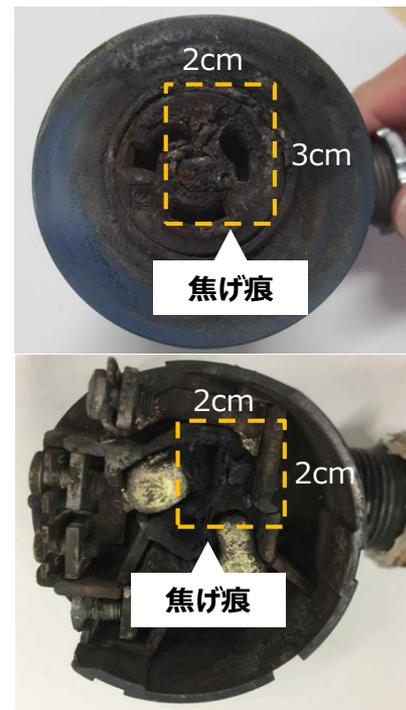
2022年1月18日に照明用電源のブレーカーが落ちていたことから、現場調査を実施しておりました。2月8日に1号機熱交換器建屋エリア（非管理区域）の屋外照明用の自動点滅器の外観にひび割れや変色を確認したため、取り外して自動点滅器の内部を調査したところ、焦げ痕を発見しました。これまで当該設備に発煙や異臭等は無く、ブレーカーが落ちた以降は通電をしていないことから、同日、一般回線にて公設消防に状況を報告したところ、2月9日に現場を確認する旨、ご回答をいただきました。2月9日、公設消防による現場確認の結果、自動点滅器のソケット部に焼損が確認されたため、11時10分に火災と判断されました。なお、本件による外部への放射能の影響および、けが人の発生はありません。

ソケット部を上から見た状態  
(下の写真はソケット部の内部)
