プレス公表（運転保守状況）

2022年2月24日
東京電力ホールディングス株式会社
柏崎刈羽原子力発電所

熱交換器建屋エリア屋外照明用自動点滅器の火災について（区分Ⅰ）

タービン建屋大物搬入口エリア電動シャッターのモーター給電ケーブルの火災について（区分Ⅰ）

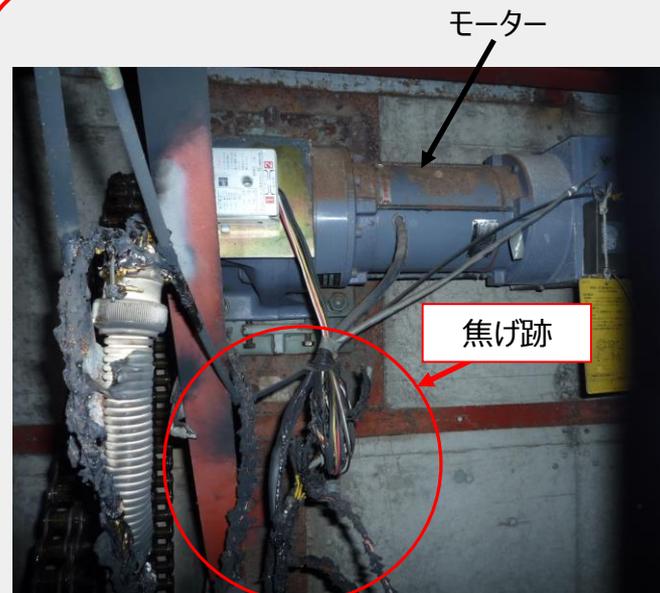
2月21日に公設消防の立ち合いのもと、当該焦げ跡を調査した結果、モーターのケーブル接続部に一部断線を確認しました。この部分から発熱し、ケーブルの被覆が焦げたものと推定しており、引き続き断線の原因について調査してまいります。

モーター給電ケーブルの焦げ跡
