柏崎刈羽原子力発電所 6号機大物搬入建屋 杭の損傷原因と今後の対応について

2022年2月24日
東京電力ホールディングス株式会社
柏崎刈羽原子力発電所

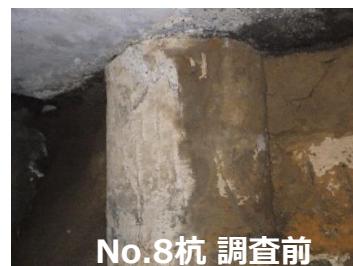
No.8杭 調査前

- 新規制基準を踏まえた6号機の安全対策工事において、大物搬入建屋を原子炉建屋の一部として扱うことにしたため、Sクラスに応じた耐震強化工事を開始
- 当該工事において建屋下の掘削作業を進める中、8本ある地中の杭の内、No.8杭でコンクリートの剥離、浮きを確認（2021年7月9日）
- その後、No.8杭で鉄筋の変形・破断を確認する中、6号機大物搬入建屋の全ての杭の調査を開始（2021年8月5日～）

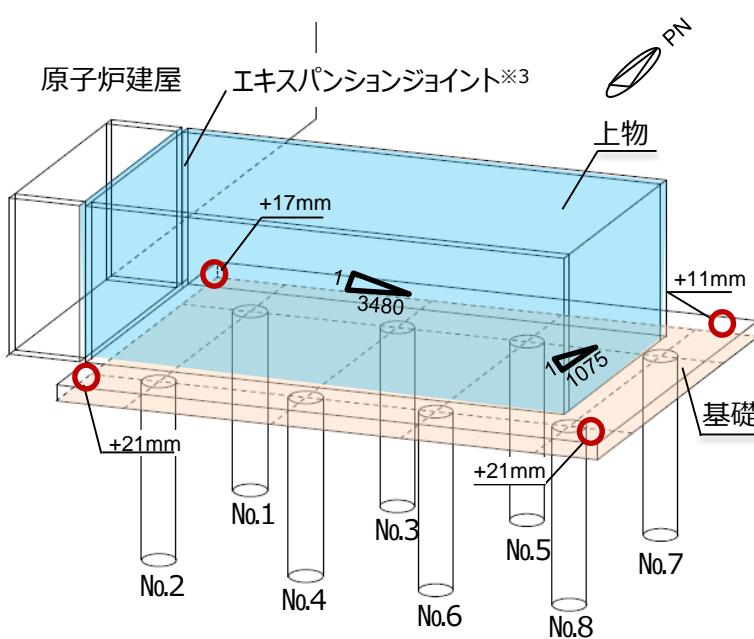
大物搬入建屋 点検・調査範囲図

- 6号機大物搬入建屋の上物・基礎部を調査した結果、異常がないことを確認
- ✓ 沈下・傾斜：外観目視による点検・調査や原子炉建屋内の基準点から大物搬入建屋の基礎高さを測定し設計値との差を確認した結果、沈下や傾斜は確認されず
- ✓ ひび割れ等：外観目視による点検・調査の結果、構造上問題のある損傷は確認されず

項目	対象箇所	点検・調査結果	点検・調査時期※2
沈下・傾斜	基礎	・原子炉建屋との段差や建物の使用上問題となる傾斜なし	・直近の定期点検（2019年度） ・地震後点検（2007年度）
		・沈下量50mm未満※1を確認 ・傾斜1/300未満※1を確認	・今回の調査（2021年度）
ひび割れ等	上物・基礎	・構造上問題のあるひび割れ、剥離、浮き等なし	・直近の定期点検（2020年度） ・地震後点検（2008年度）
	基礎下	・構造上問題のあるひび割れ、剥離、浮き等なし	・今回の調査（2021年度）
	エキスパンションジョイント※3	・エキスパンションジョイントや周辺躯体に構造上問題のある損傷なし	・直近の定期点検（2019年度） ・地震後点検（2007年度）

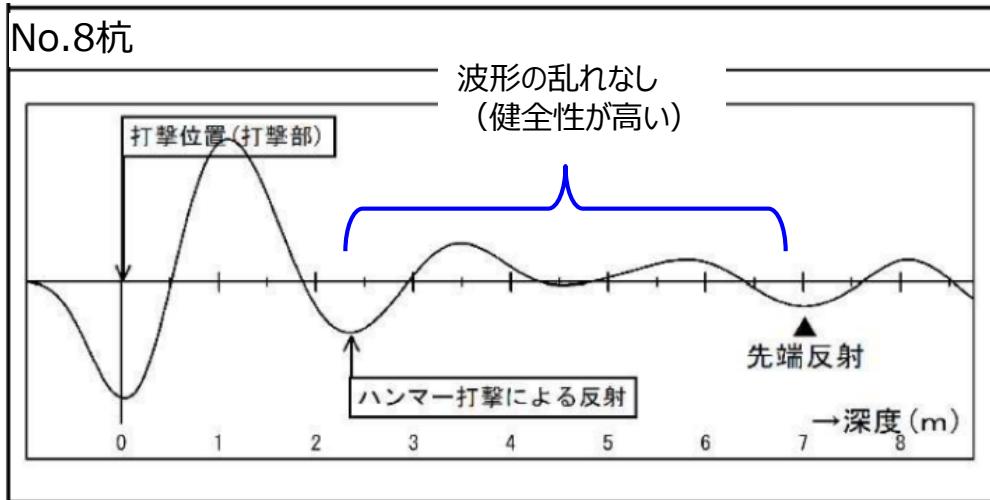
試験結果の一例 (No.8杭の波形)

- 杭下部は、外観目視による調査が困難なことから、非破壊試験（衝撃弾性波反射法※）により健全性を調査
※杭体をハンマーで打撃し、杭中を伝わる振動を計測することにより杭の健全性を判定する手法
- 調査の結果、全ての杭下部が「健全性は高い」との判定

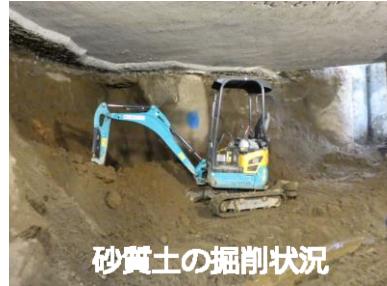
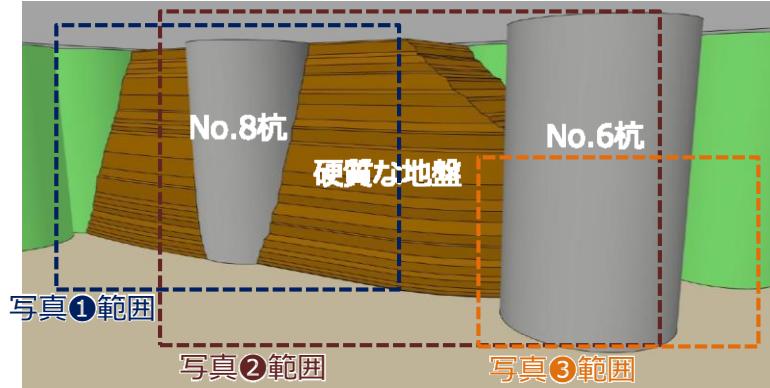
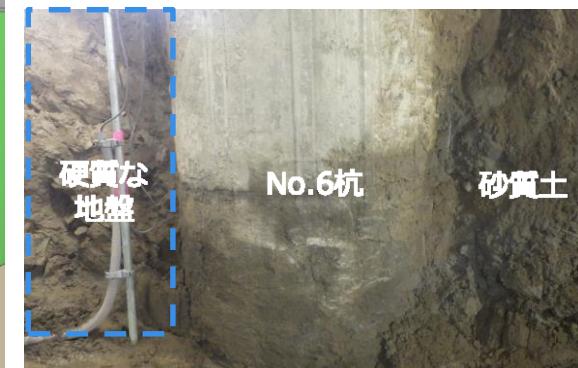
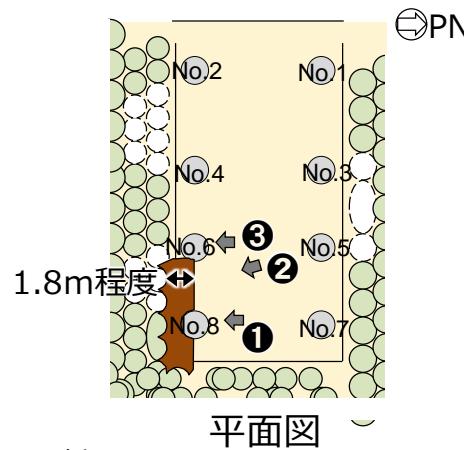
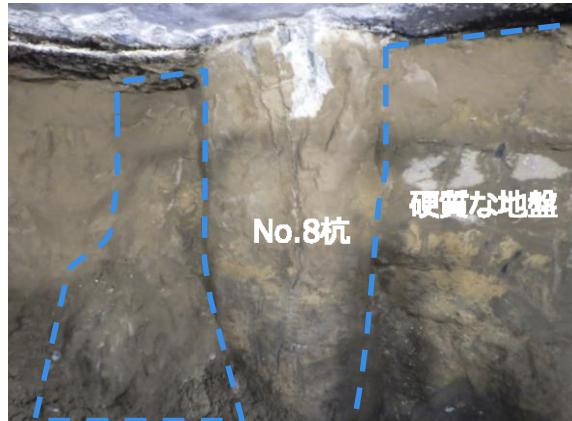
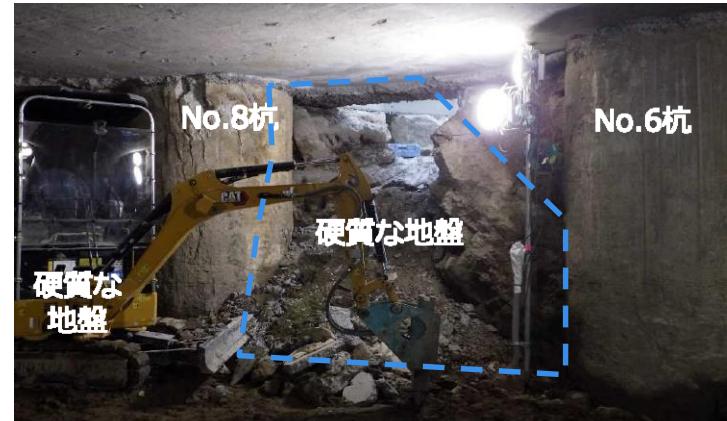
- No.8杭、No.6杭と特定の杭に損傷が集中していることから、今回の掘削作業時に損傷につながるような要因が無かったか、作業写真の確認や関係者への聞き取りを実施
- その結果、主に砂質土で構成されている地盤の中で、南東側周辺に硬質な地盤があつたことを確認
- 硬質な地盤は、損傷が集中して見られるNo.8杭およびNo.6杭に干渉していることも確認

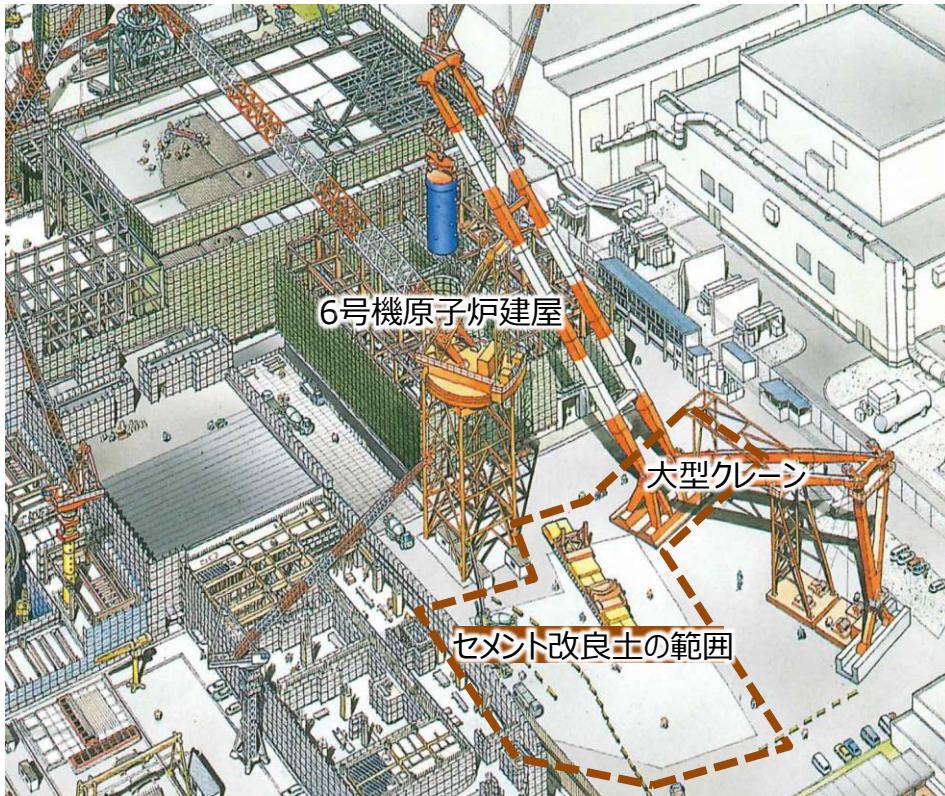
6号機建設時のセメント改良土の範囲（1994年）

- 硬質な地盤の材料や範囲等について、建設記録の確認や協力企業への聞き取りを実施
- その結果、硬質な地盤は、6号機建設時に大型クレーン※位置の地盤を補強するため、セメントと土を混ぜて作られたセメント改良土であることを確認
※6号機建設時に大型機器等を吊り込むために設置されたクレーン。図中の大型クレーン以外に、移動式大型クレーンも使用
- セメント改良土を含む建設残置物については、契約上、発注者が支障がないと認めたもの以外、撤去するルール。撤去しない場合には当社への申し入れが必要

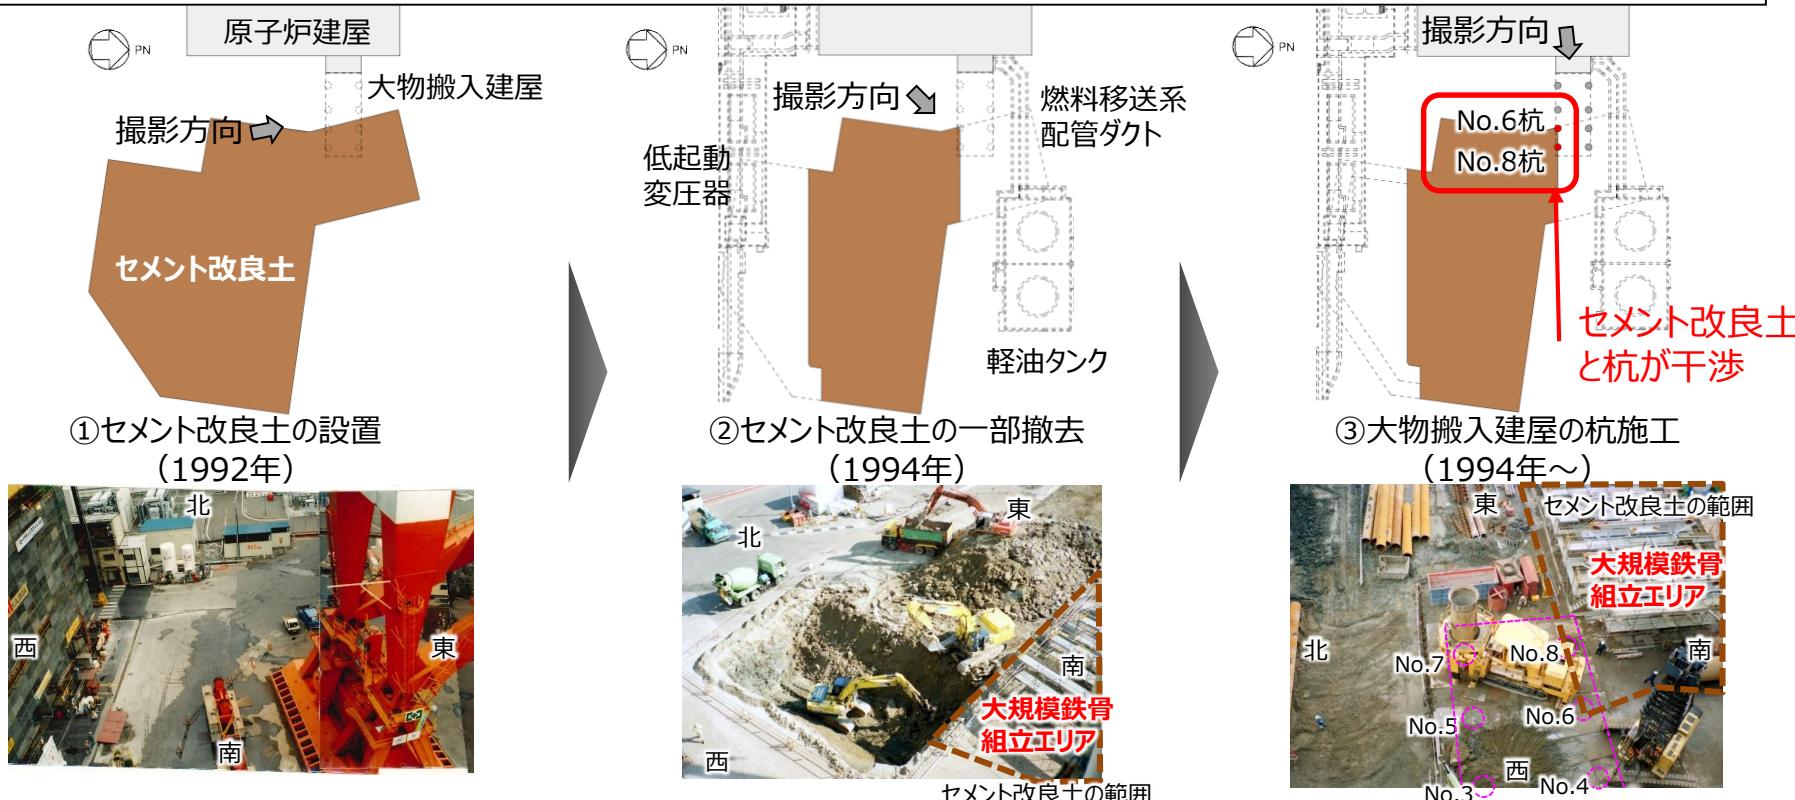
- セメント改良土を設置した企業Aは、大物搬入建屋の杭周辺のセメント改良土を残置（当社へ報告・協議した記録なし）
- 当該エリアは、原子炉建屋の大規模鉄骨の組立エリアと重なっており、そのため撤去を行わなかったものと推定
- 大物搬入建屋の杭工事を行った企業Bは、工事を行う中で硬質な地盤の干渉があったが、そのまま杭を施工（当社へ報告・協議した記録なし）

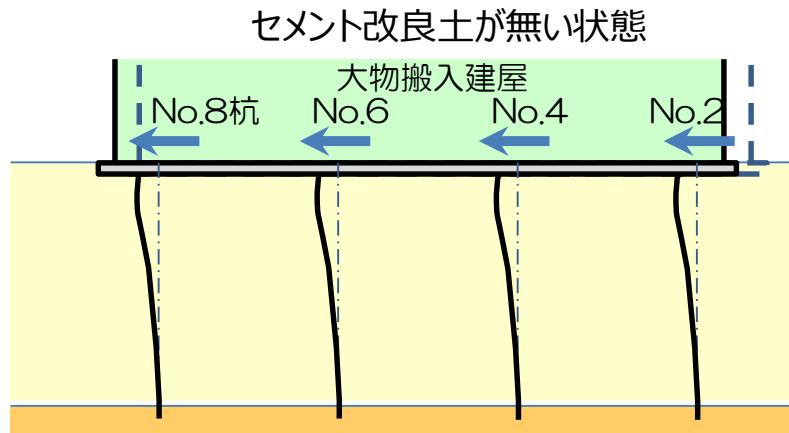
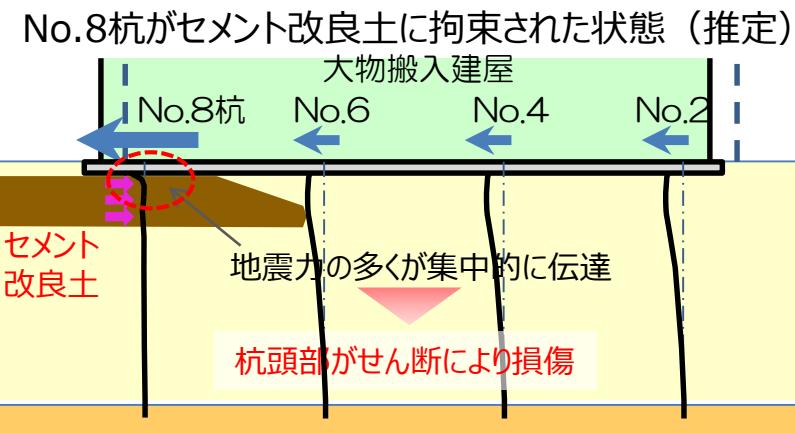
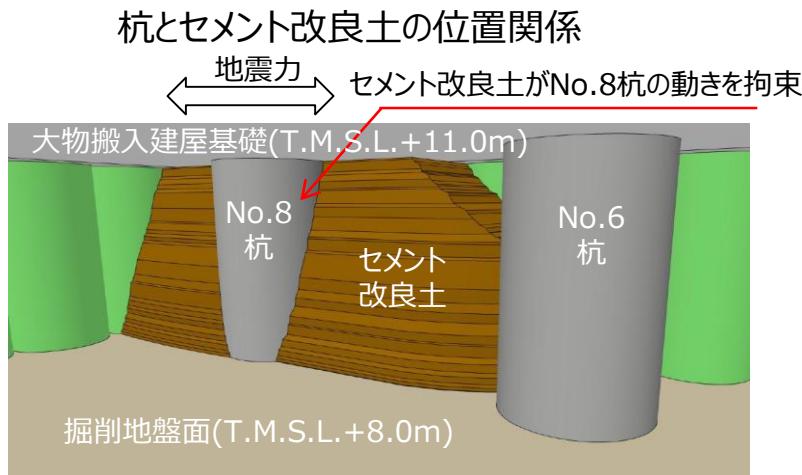
- ①～④の調査結果から、セメント改良土が中越沖地震時にNo.8杭の動きを拘束したため、杭頭部に地震力が集中し、せん断※により損傷したものと推定
※物体をはさみ切るような作用のこと
- 推定したメカニズムの妥当性について、解析的検証を実施した結果、セメント改良土の影響で杭頭せん断力がNo.8杭に集中する傾向を確認

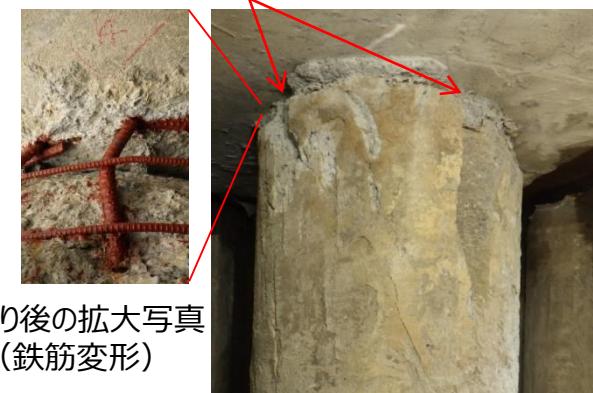
No.8杭の杭頭部の損傷状況
杭頭部がせん断により損傷

対応1 6号機大物搬入建屋の杭の補修

- 調査結果や復旧技術指針等を参考に補修方法を選定予定

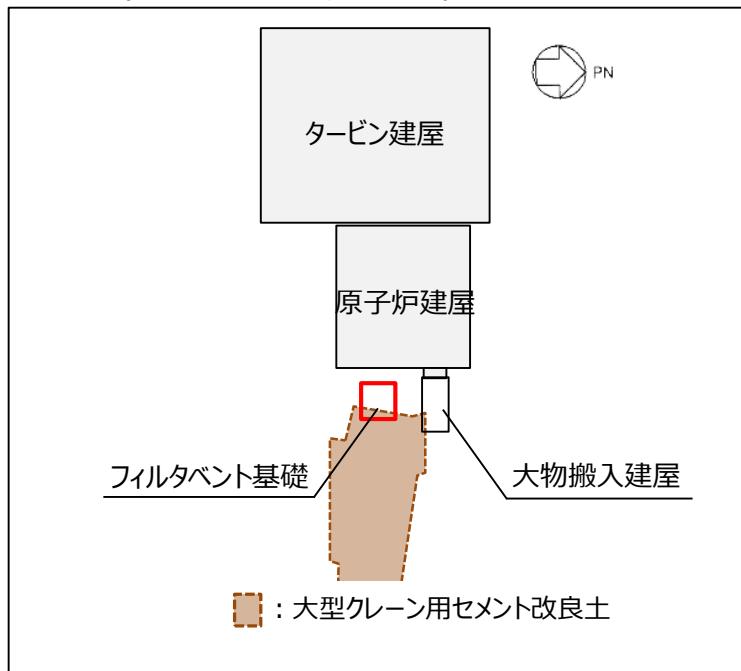
当時のセメント改良土の計画範囲が、図面上ではフィルタベント基礎に一部重なる

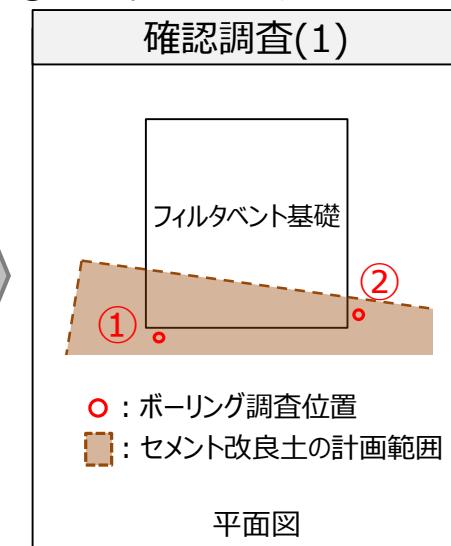
基礎の直近 2 箇所をボーリング調査したところ、①ではセメント改良土らしきものが確認され、②では確認されなかった
