プレス公表（運転保守状況）

2022年3月10日
東京電力ホールディングス株式会社
柏崎刈羽原子力発電所

7号機ガスタービン発電機車からの油漏れについて（区分:Ⅲ）

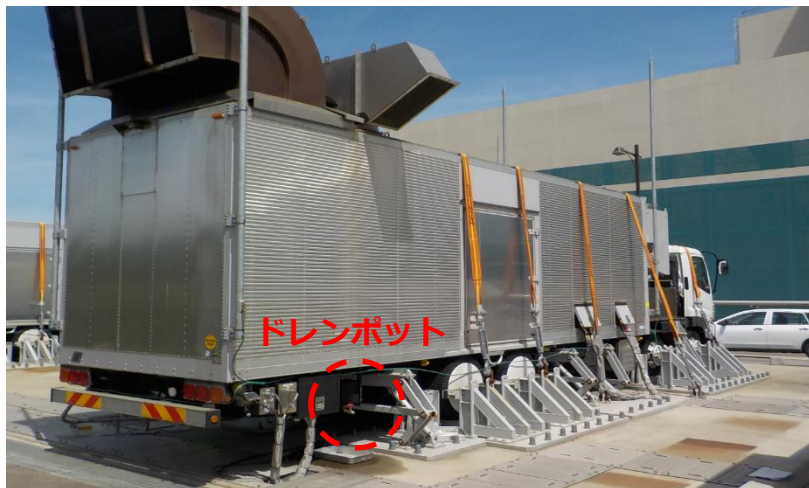
〔ガスタービン発電機車〕

2021年5月12日午前10時12分頃、ガスタービン発電機車が設置されているエリアにおいて、ガスタービン発電機車の燃料廃油受け（ドレンポット）※から油（軽油）がコンクリートの地面に滴下していることを当社社員が巡視中に確認しました。漏れ出た油の量は、約960ccと推定しており、その後、漏えい箇所には受け皿を設置し、油の滴下は停止しております。また、漏れた油については、拭き取りをおこなうとともに、中和剤での処理を行いました。なお、滴下した油については、側溝等への流入はなく、環境への影響はありません。

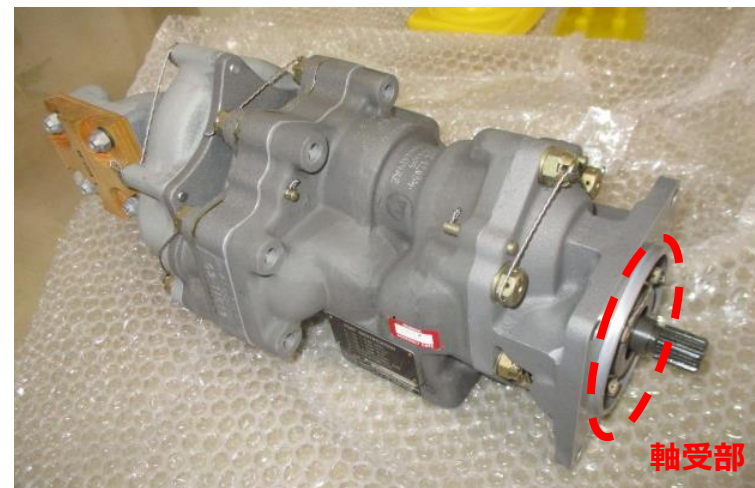
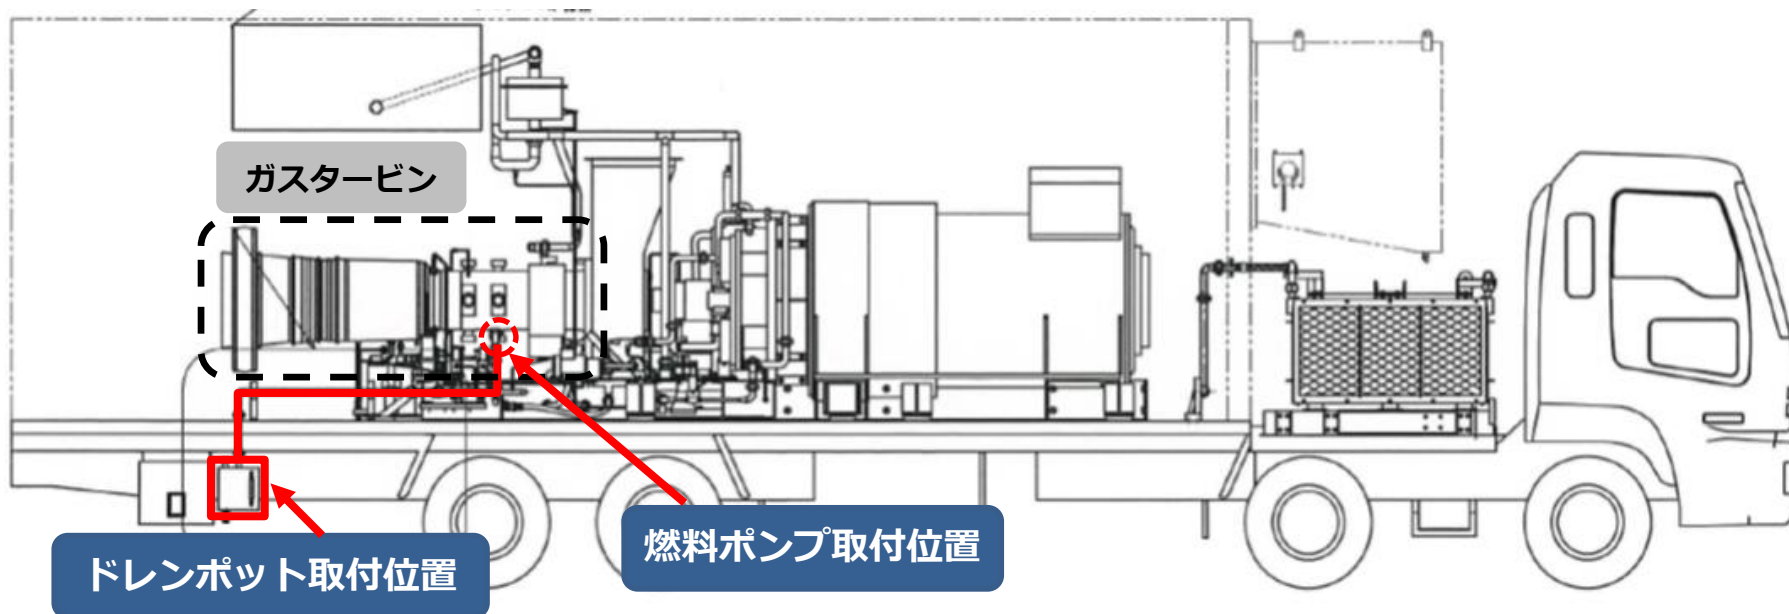
〔燃料ポンプ〕

ガスタービンに付属する燃料ポンプの分解調査を行った結果、燃料配管などの改造工事等でガスタービンを長期間停止したことにより、当該ポンプの軸受部の潤滑油が不足。これにより、ガスタービンの起動時に軸受部が摩耗し、ドレンポットに必要以上に潤滑油が滴下したことが原因と推定しました。なお、当該の燃料ポンプは、2021年10月に交換しました。

1か月に1回のガスタービン発電機車の確認運転と同じタイミングで、ドレンポットに必要以上に潤滑油が滴下していないか確認し、滴下している量が多い場合には、予備のポンプに交換いたします。なお、ガスタービンを長期間停止する場合には、燃料ポンプの軸受部の潤滑油が不足しないよう、1か月に1回燃料ポンプの確認運転を行うこととします。
