発生日	2022年2月9日		
号機	1	件名	熱交換器建屋エリア屋外照明用自動点滅器の火災について（区分：I）
<p>【事象の発生】 2022年1月18日に照明用電源のブレーカーが落ちていたことから、現場調査を実施しておりました。2月8日に1号機熱交換器建屋エリア（非管理区域）の屋外照明用の自動点滅器の外観にひび割れや変色を確認したため、取り外して自動点滅器の内部を調査したところ、焦げ跡を発見しました。これまで当該設備に発煙や異臭等は無く、ブレーカーが落ちた以降は通電をしていないことから、同日、一般回線にて公設消防に状況を報告したところ、2月9日に現場を確認する旨、ご回答をいただきました。2月9日、公設消防による現場確認の結果、自動点滅器のソケット部に焼損が確認されたため、11時10分に火災と判断されました。なお、本件による外部への放射能の影響および、けが人の発生はありません。</p> <p>【対応状況】 本事案の発生を受け、発電所構内の同様の屋外照明用自動点滅器（約800個）について、点検調査を2月14日から開始。 ① 3月8日までに全数点検調査を行った結果、火災と判断されるものは確認されませんでした。（2022年3月10日までにお知らせ済み）</p> <p>【原因】 <u>当該自動点滅器を取り外して詳細観察を行った結果、センサー部のカバーのネジ止め部分からのヒビ割れと、ネジの腐食を確認しました。原因として、長期使用によるネジの腐食でネジの体積が膨張し、カバーを圧迫したことでヒビ割れが発生。ヒビ割れ箇所から雨水が流入し、その水分によって内部の金属が錆び、絶縁抵抗が低下。その結果、地絡が発生し、その熱によってソケット部が焦げたものと推定しました。</u></p> <p>【対策】 <u>対策として、以下を実施します。</u></p> <ul style="list-style-type: none"><u>・当該機器を含み、全数点検調査の中でヒビ割れ等が確認されたものは全数交換（14台）</u><u>・長期使用によって発生する腐食を防ぐため、故障した際に交換する運用から、定期的に交換する運用に変更</u>

発生日	2022年2月19日		
号機	7	件名	タービン建屋大物搬入口エリア電動シャッターのモーター給電ケーブルの火災について（区分：I）
<p>【事象の発生】 2022年2月14日にタービン建屋大物搬入口エリアの電動シャッターが動作しなかったことから、2月19日に当該の電動シャッターの点検を行ったところ、モーター給電ケーブルに焦げ跡を確認しました。 当該設備に発煙や異臭等は無く、通電もしていないことから、同日、一般回線にて公設消防に連絡しました。 公設消防による現場確認の結果、明らかな焼損が確認されたため、19時5分に火災と判断されました。 なお、本

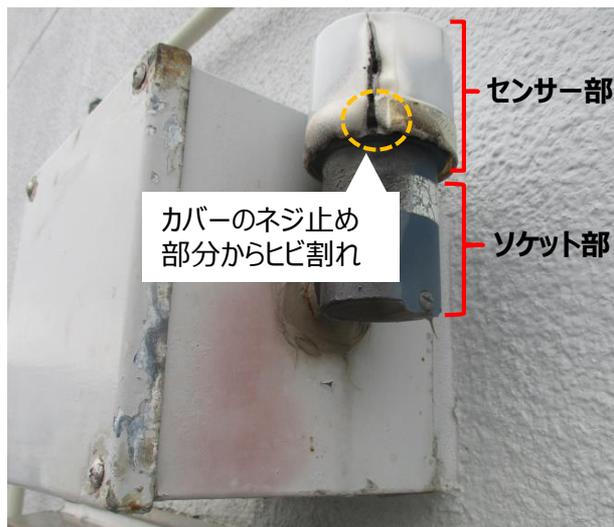
- 当該自動点滅器を取り外して詳細観察を行った結果、センサー部のカバーのネジ止め部分からのヒビ割れと、ネジの腐食を確認
- 長期使用によるネジの腐食でネジの体積が膨張し、カバーを圧迫したことでヒビ割れが発生。ヒビ割れ箇所から雨水が流入し、その水分によって内部の金属が錆び、絶縁抵抗が低下。その結果、地絡が発生し、その熱によってソケット部が焦げたものと推定
- 対策として、以下を実施
 - ✓ 当該機器を含み、全数点検調査の中でヒビ割れ等が確認されたものは全数交換（14台）
 - ✓ 長期使用によって発生する腐食を防ぐため、故障した際に交換する運用から、定期的に交換する運用に変更

当該自動点滅器 外観

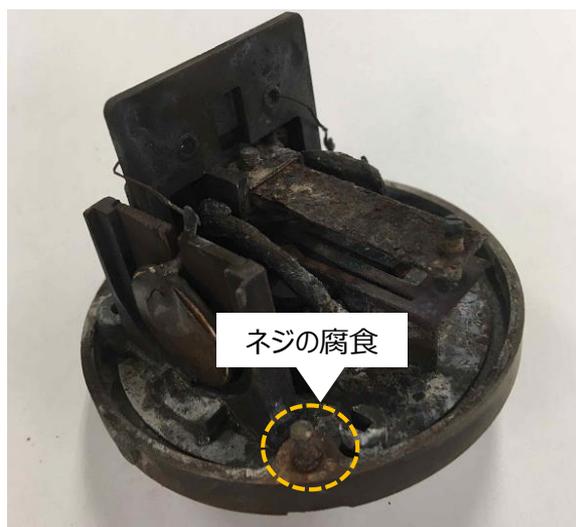
当該自動点滅器センサー部 内部

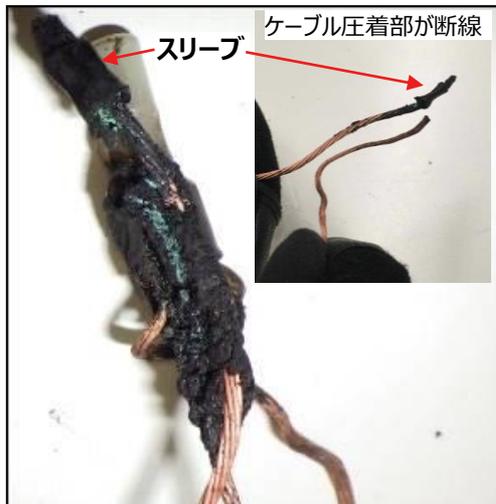
<焦げたケーブル（拡大画像）>

- 当該シャッターのモーター給電ケーブルについて詳細観察を実施。ケーブル接続部（圧着部）の被覆付閉端接続子（スリーブ）の周辺に焦げおよびケーブルの断線を確認
- 原因として、ケーブル圧着部の施工が不完全な状態であったものと推定。点検時にケーブルに触れることで、圧着部に応力がかかりケーブルの接続が弱まった結果、接触不良が生じ、通電の都度、異常加熱が発生。その熱によって被覆が徐々に焦げたものと推定
- 対策として以下を実施
 - ✓ ケーブル圧着部に応力がかかりケーブルの接続が弱まらないようにするために、絶縁テープで圧着部を固定するリングスリーブへの取替を実施
 - ✓ 今後、施工する際は、リングスリーブで施工する旨、工事仕様書に明記

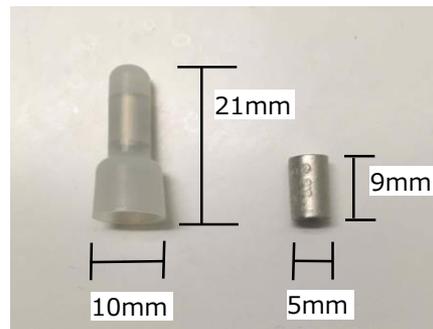
<被覆付閉端接続子とリングスリーブ>

被覆付閉端接続子（スリーブ）
[変更前]

リングスリーブ
[変更後]

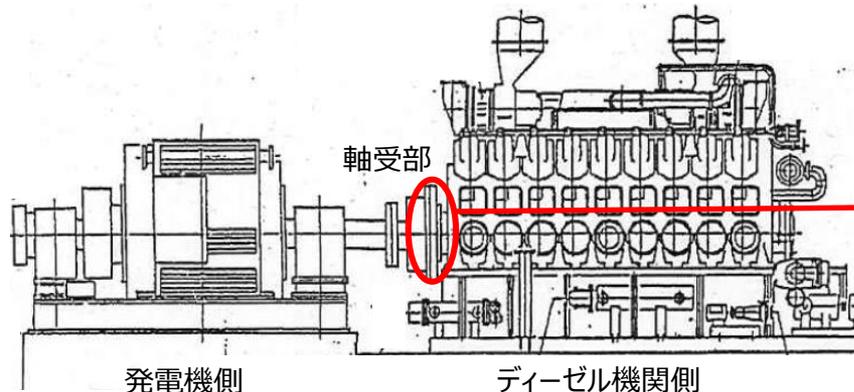
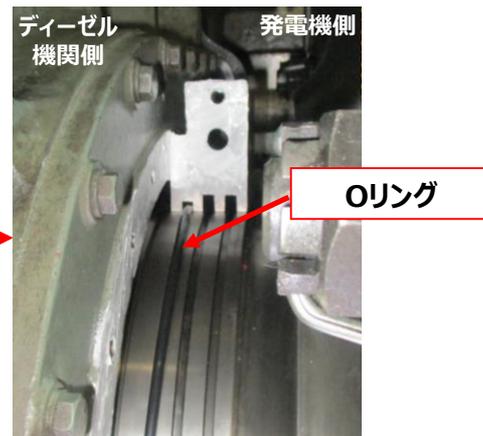
<非常用ディーゼル発電機 概要図>

調査を進める中で、非常用ディーゼル発電機内部の潤滑油の漏出を抑制するために軸受部に設置されている部品（Oリング）が切れていることを確認しました。引き続き原因調査に取り組むとともに、切れたOリングについては今後、交換を実施します。
