# プレス公表（運転保守状況）

2022年3月18日

6

非常用ディーゼル発電機（A）からの油漏れについて（区分：Ⅲ）

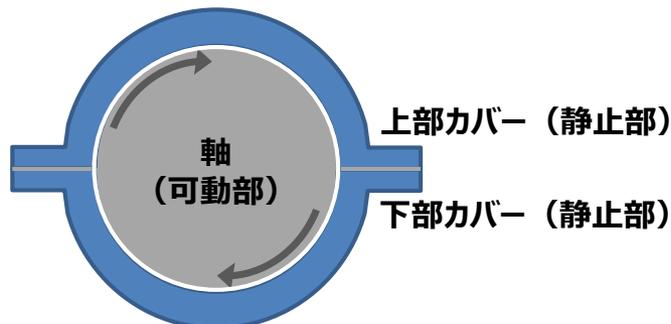
軸封部イメージ（断面図）

3月26日にOリングの交換を実施し、3月28日にOリング交換後の復旧状況の確認テストとして、運転を実施したところ、開始直後に白いモヤのようなものと、軸封部のカバーの合わせ面から潤滑油の漏れいを確認したことから、運転を停止しました。また、3月31日に実施した分解点検時には、軸封部の可動部に金属同士が接触したような痕（摺動痕）とOリングの破断も確認しています。

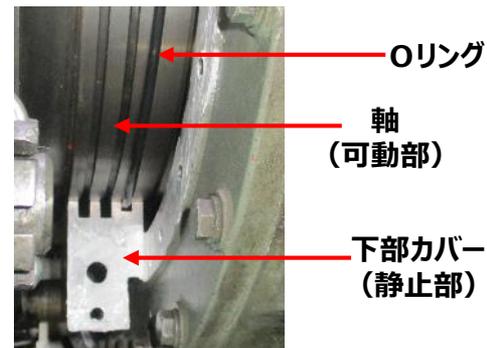
軸封部（上部カバー開放時）

調査を進める中で、非常用ディーゼル発電機内部の潤滑油の漏出を抑制するために軸受部に設置されている部品（Oリング）が切れていることを確認しました。引き続き原因調査に取り組むとともに、切れたOリングについては今後、交換を実施します。

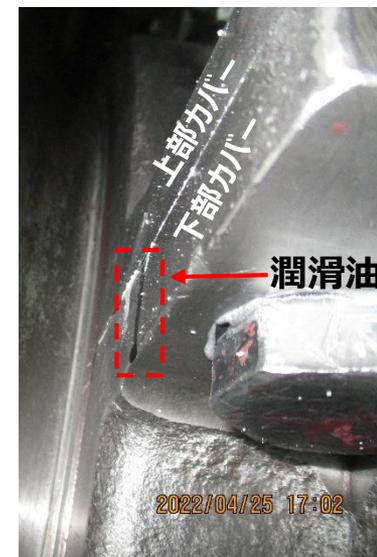
4/25 油漏れ確認時

4月22日にOリングの交換を実施し、4月25日に再度、確認テストを実施しました。その際も、軸封部のカバーの合わせ面から潤滑油の漏れいを確認したことから、翌日（4月26日）、漏れい箇所に、シール材でのコーキング処理（隙間を埋める処理）を実施しています。その後、4月27日にも確認テストを実施しましたが、その際も、潤滑油の僅かな漏れいを確認しています。引き続き原因調査に取り組んでまいります。
