# 柏崎刈羽原子力発電所 6号機大物搬入建屋 杭の損傷に関する今後の対応について

2022年7月14日  
東京電力ホールディングス株式会社  
柏崎刈羽原子力発電所

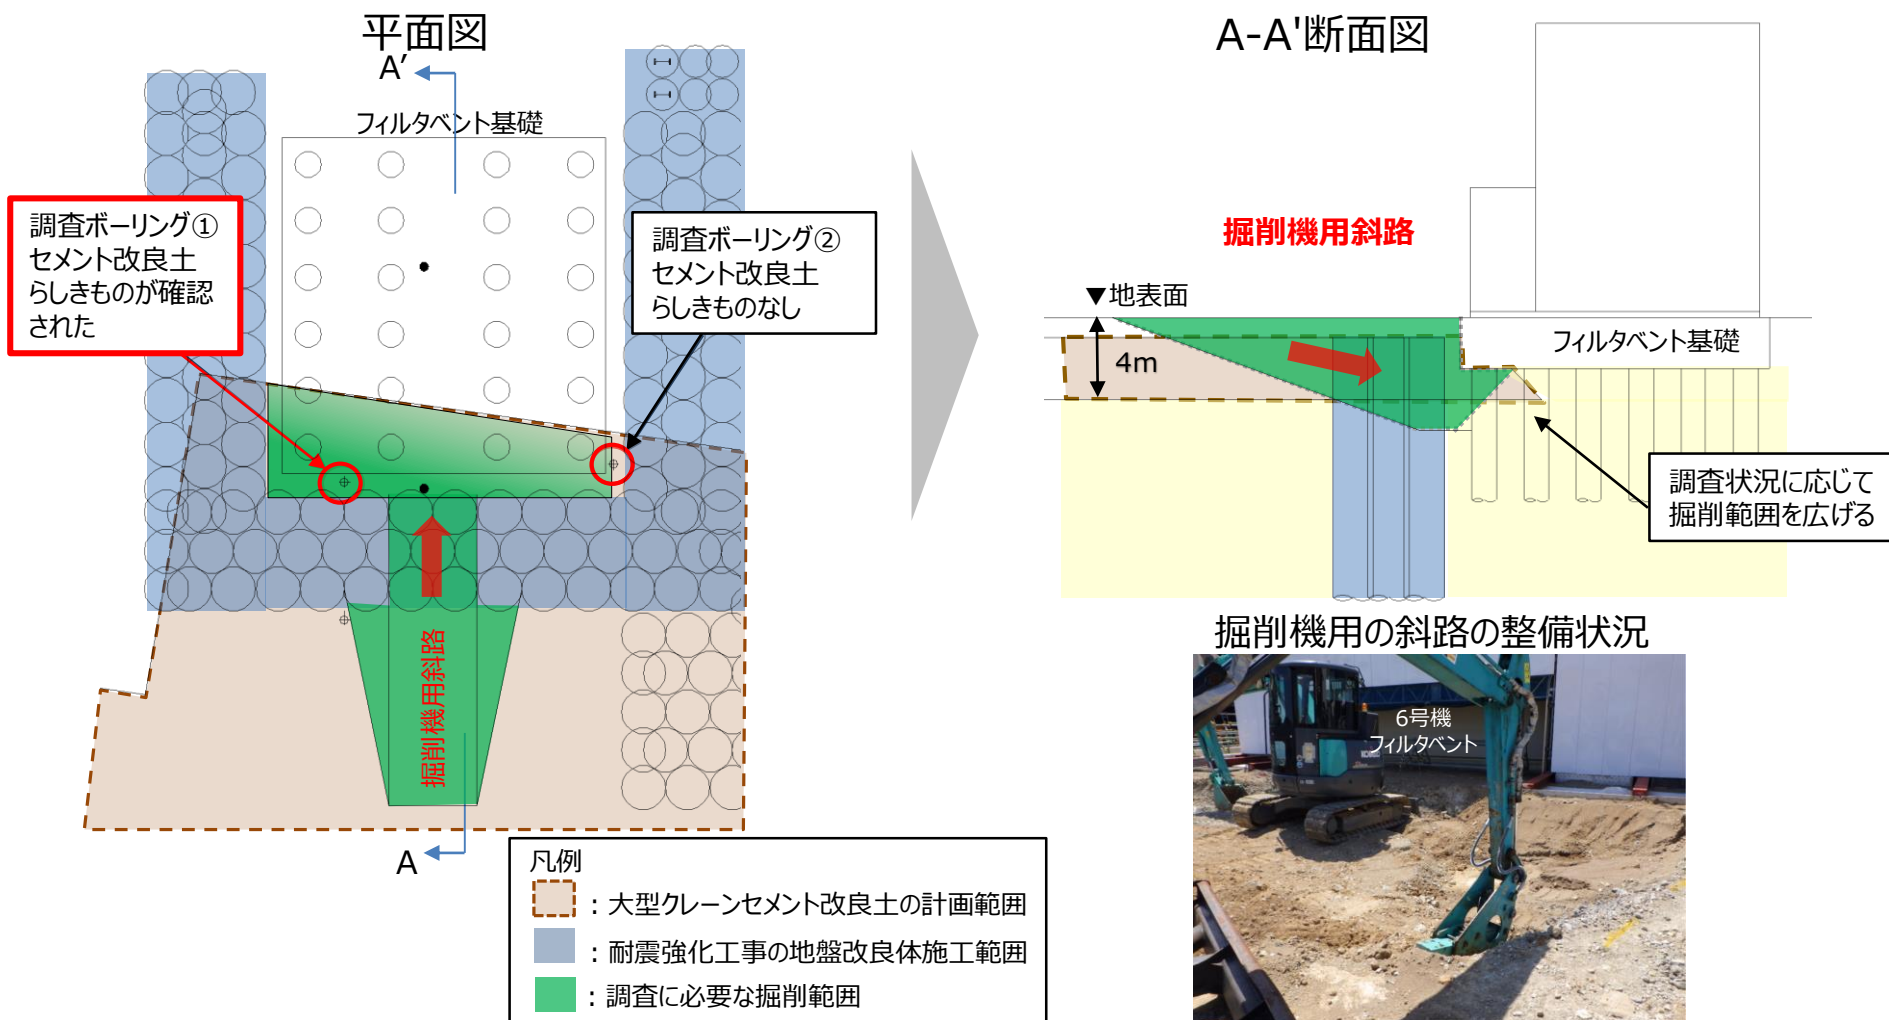
- 6号機フィルタベント基礎の杭に建設残置物が干渉していないことを確認するため、セメント改良土らしきものが確認された場所※を掘削予定(7月下旬～)

- 現在、基礎の周辺地盤の掘削調査の準備として掘削機用の斜路を整備中

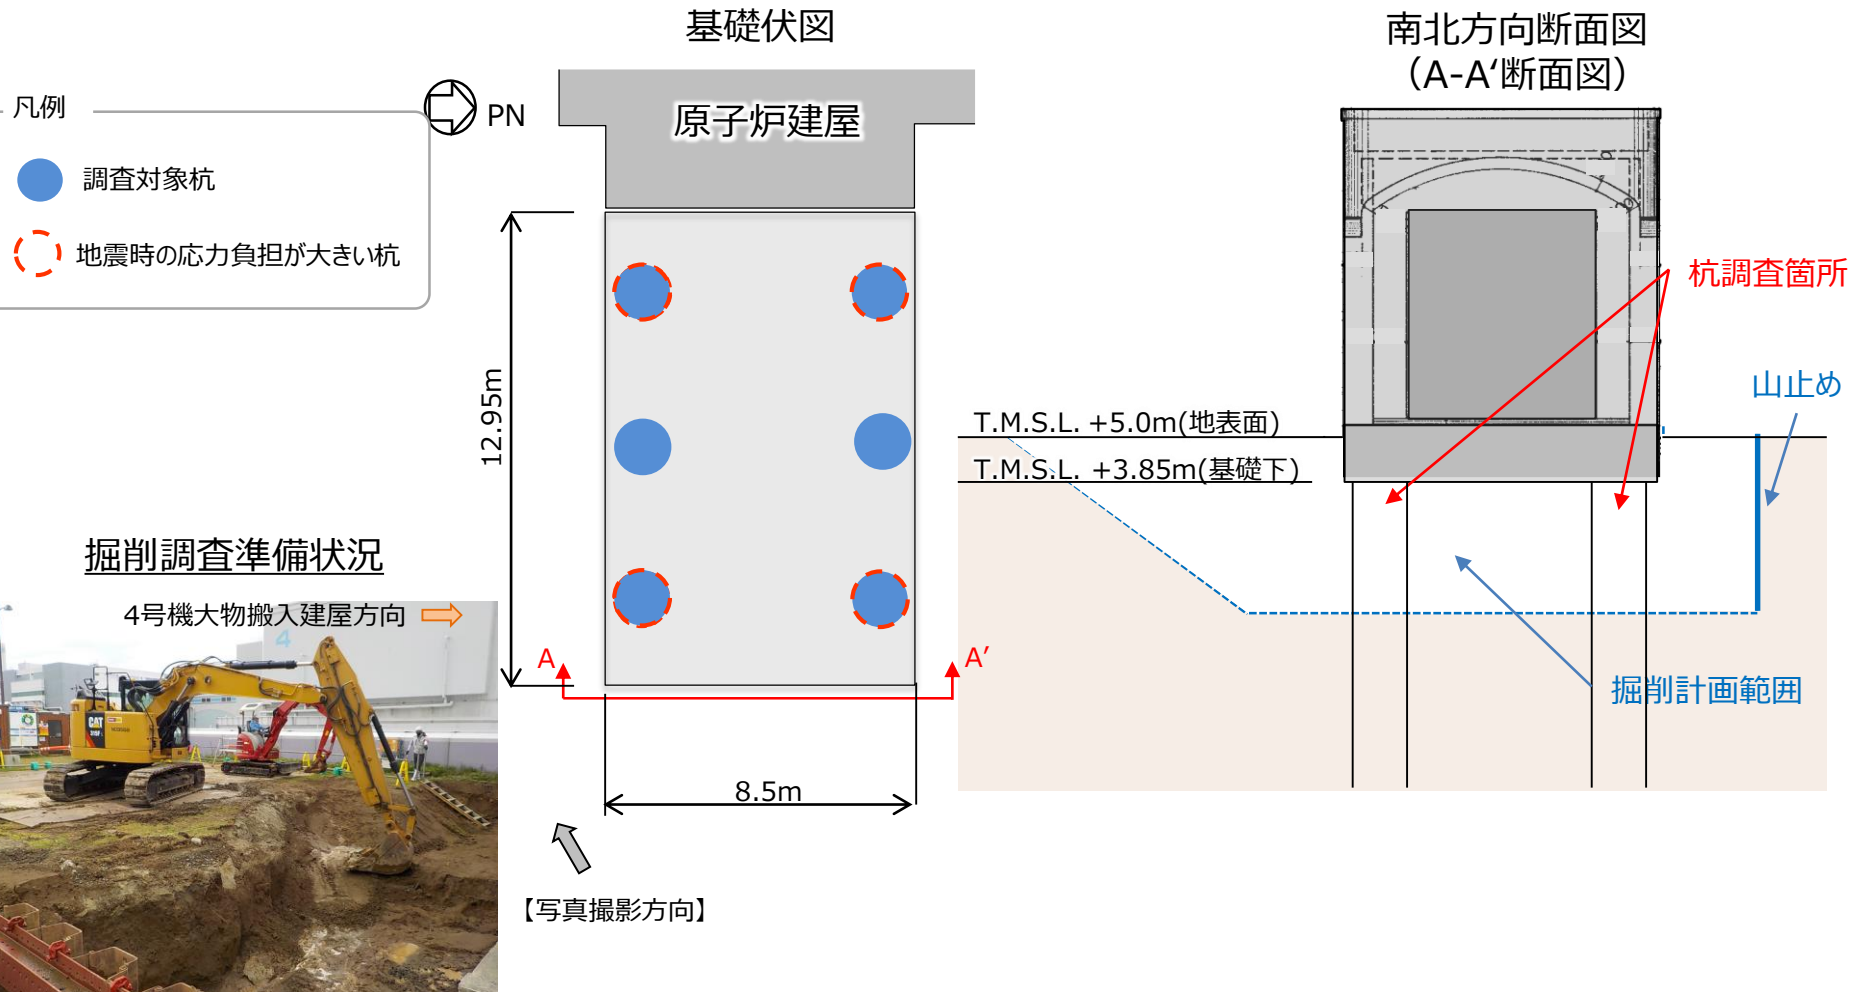
- 建屋下の地盤を掘削し、杭頭部を露出させた上で外観目視調査を実施予定(7月下旬～)
- 地震時の応力負荷が大きい四隅の杭を調査。また、杭間隔が狭いため掘削過程で露出する中間の杭2本についても、同様に調査 (全6本調査)

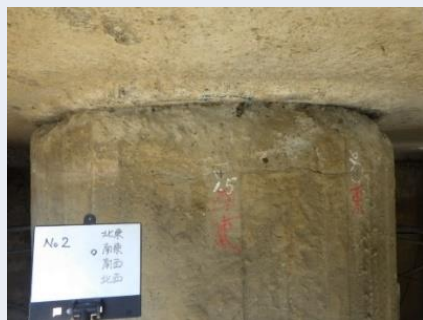
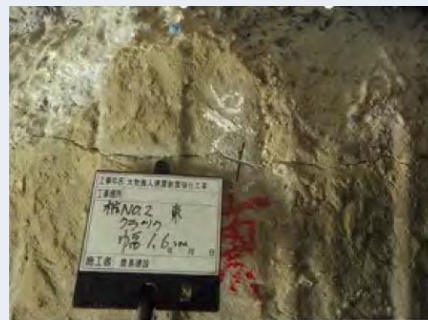
(例) No.2杭

- No.1~5・7 : セメント改良土の干渉を受けず軽微なひび割れはあるが耐震性能には影響ない状態
- No.6・8 : セメント改良土が干渉した状態で地震力が作用したため耐震性能に影響が生じた状態

耐震性能に影響のない状態  
(損傷度:なし~Ⅱ)

No.1~5・7杭

※コンクリート表面の打音検査で異音が生じた部分をはつり取った後の写真を示す

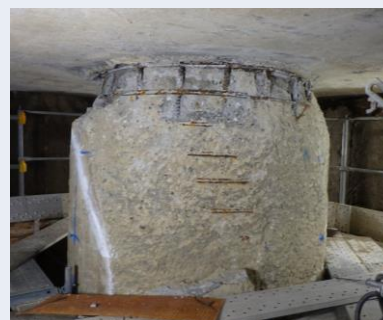
(例) No.8杭

耐震性能に影響のある状態  
(損傷度:Ⅲ、Ⅳ)

No.6・8杭

- 杭の健全性調査の結果から、セメント改良土が中越沖地震時にNo.8杭の動きを拘束したため、杭頭部に地震力が集中し、せん断※により損傷したものと推定  
※物体をはさみ切るような作用のこと
- 推定したメカニズムの妥当性について、解析的検証を実施した結果、セメント改良土の影響で杭頭せん断力がNo.8杭に集中する傾向を確認

### 対応1 6号機大物搬入建屋の杭の補修

- 調査結果や復旧技術指針等を参考に補修方法を選定予定
