# 柏崎刈羽原子力発電所7号機の 安全対策工事一部未完了を受けた 総点検について

2022年9月22日

東京電力ホールディングス株式会社  
柏崎刈羽原子力発電所

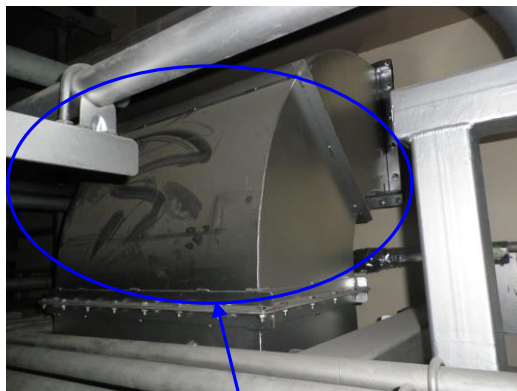
a. 7号機原子炉建屋 空調ダクト

工事内容	未完了案件	これまでの公表案件との共通要因
浸水防護処理 (スライド2の類型③)	a. 7号機原子炉建屋 空調ダクトの貫通部 止水工事（5箇所）	当社組織間で、浸水防護区画図のすり合わせ や相互確認が出来ていなかった
	b. 7号機原子炉建屋 モニタ系配管等の 貫通部止水工事(耐震性確保)(4箇所)

貫通部に止水処理が必要

- 貫通部総点検及び使用前事業者検査の準備を並行して進めていく中で、浸水防護処理が不足している貫通部を追加で2件（9箇所）確認
- 問題点は、工事組織間で相互確認等を行わなかったこと（組織間連携の問題）
- 当該箇所については、今後、それぞれ浸水防護処理、サポート強化を実施

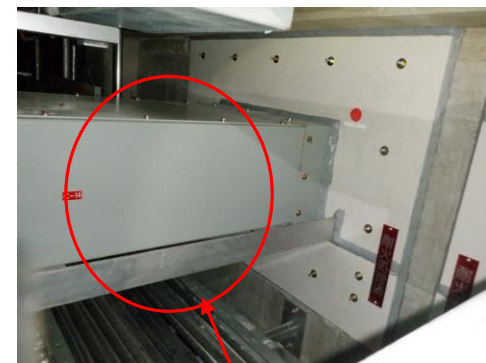
工事内容	発生場所	これまでの公表案件との共通要因
火災防護処理 (スライド2の類型④)	c. 6・7号機廃棄物処理建屋 空調ダクトの貫通部火災防護工事（1箇所）	当社組織間や当社・メーカー間で、火災防護区画図のすり合わせや相互確認が出来ていなかった
	d. 7号機タービン建屋 空調ダクトの貫通部火災防護工事（1箇所）	
	e. 6・7号機コントロール建屋 貫通する電気ダクトの火災防護工事（2箇所）

貫通している外箱に耐火処理が必要

- 貫通部総点検の中で、火災防護処理が不足している貫通部を追加で 4 箇所確認
- 問題点は、工事組織間で相互確認等を行わなかったこと（組織間や当社・メーカー間の連携の問題）
- 当該箇所については、今後、火災防護処理を実施
