6 / 7号機非常用ディーゼル発電機の24時間運転試験について

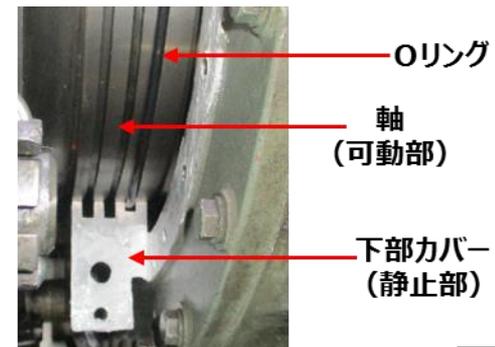
軸封部（上部カバー開放時）

発生日	発生状況	推定原因
3月17日	<ul style="list-style-type: none"> 24時間運転において、軸封部から潤滑油の漏えい 調査でOリングの接着面が切れていることを確認 	Oリングの施工のばらつき、経年劣化
(Oリング交換のため、軸封部の手入れを実施)		
3月28日	<ul style="list-style-type: none"> Oリング交換後の確認テストにおいて、白いモヤのようなものと、軸封部カバーの合わせ面から潤滑油の漏えい 軸封部の可動部に金属同士が接触したような痕と、熱によるOリングの損傷を確認 	施工管理の問題
4月25日 ～27日	<ul style="list-style-type: none"> 再度Oリングを交換し確認テストを実施。軸封部カバーの合わせ面から潤滑油が漏えい 漏えい箇所にシール材で隙間を埋める処理を実施し確認テストを行うも、わずかに潤滑油が漏えい 	3月28日に発生した、設備への影響対応を継続
7月22日	<ul style="list-style-type: none"> これまでの状況を踏まえ、軸の接触防止、油漏れ防止などの各種対策を行い確認テストを実施 油漏れ防止のために設置した油飛散ガードの外への油漏れを確認 原因は軸封部カバーの隙間からの漏えい

**Oリングを
Vリングへ交換**

**軸封部カバーを
新品へ交換**

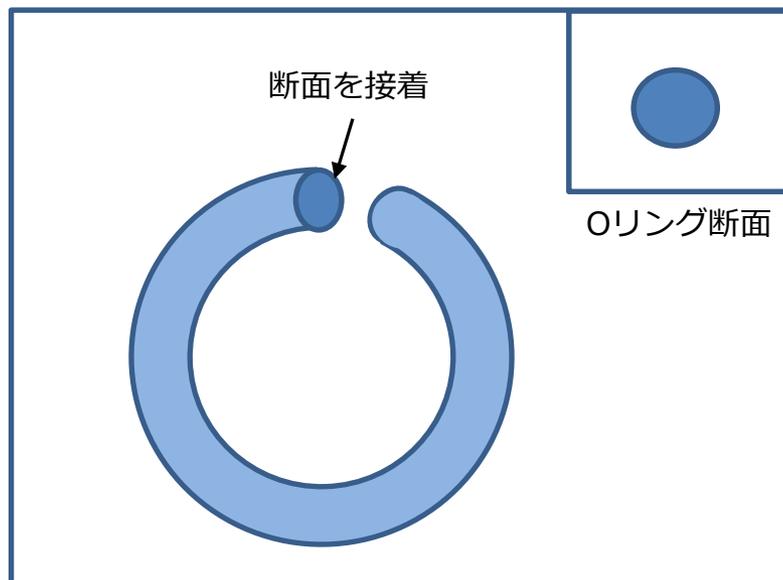
<Oリング>

- OリングとVリングの取付方法の違い
 - ・Oリング : 断面を接着
 - ・Vリング : 断面を接着の上、リング上にある溝に針金を巻き付け固定
- Vリングを使用することで、接着面が切れた場合でも、針金で固定されているため、設置箇所からのズレを防ぐことが可能。軸封部からの油漏えいリスクの低減を図る
