プレス公表（運転保守状況）

油漏えいに伴う低起動変圧器の停止について（区分：Ⅲ）

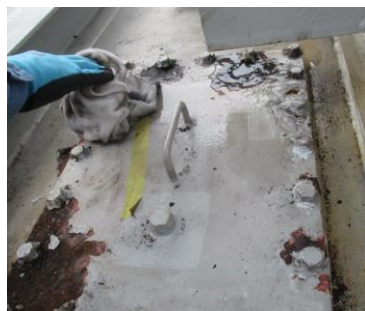
<補修前>

2022年8月30日、3号機屋外変圧器エリア（非管理区域）において、低起動変圧器[※]の錆取り作業中に当該変圧器の点検口の蓋から絶縁油の漏えい（滲み程度）を確認しました。その後、漏えいが継続していることから、漏えい箇所の補修のため、当該変圧器を停止いたしました。なお、漏えいしている絶縁油は適宜拭き取りを実施しており、外部への流出はなく、環境への影響もありません。

漏えい箇所での絶縁油の滲みが継続していたことから、漏えい箇所の補修（シール材での漏えい箇所の閉止）を実施しました。そのことを踏まえて、9月6日に変圧器を起動した状態での漏えい状況を確認したところ、極めて微量（触れると油分を感じる程度）の油の滲みを確認したことから、当該変圧器を停止しました。現在、シール材の塗布範囲や塗布方法を見直し、補修を行っているところです。

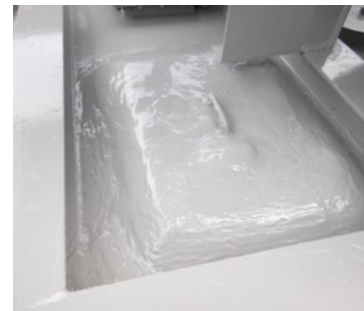
<補修後>

上記補修を実施し、9月12日に変圧器を起動した状態での絶縁油の漏えいが無いことを確認したうえで、当該変圧器での電力供給を再開しております。なお、現在においても油の漏えいは確認されておられません。
