6号機フィルタベント基礎建設残置物調査状況

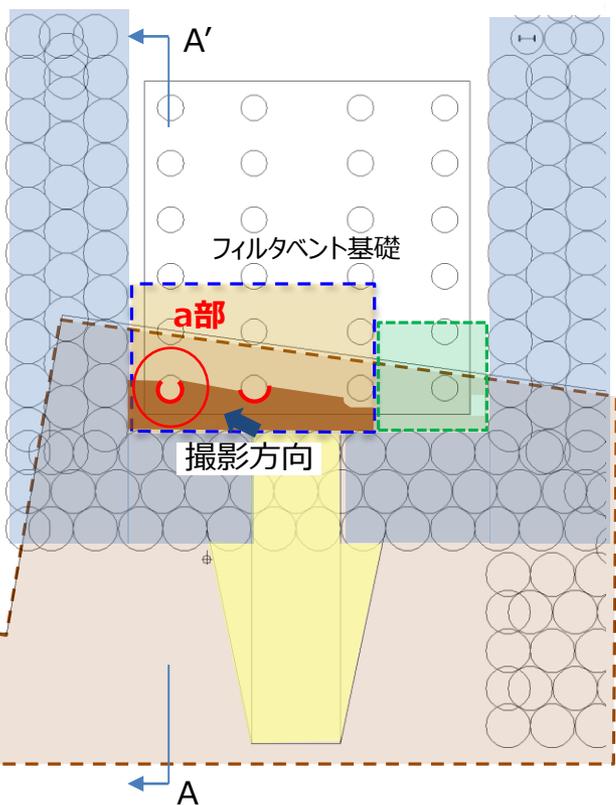
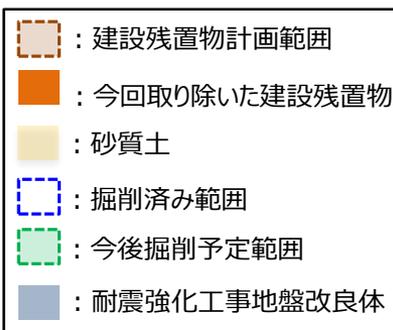
6号機フィルタベント基礎平面図

- 調査を進める中で、建設残置物が接していた1本目の杭に次いで、2本目の杭（南東角）に接している状況を確認
- 確認された杭近傍の建設残置物については全て撤去済み
