柏崎刈羽原子力発電所 6号機大物搬入建屋 杭の損傷に関する追加調査の進捗状況について

2022年10月27日

東京電力ホールディングス株式会社
柏崎刈羽原子力発電所

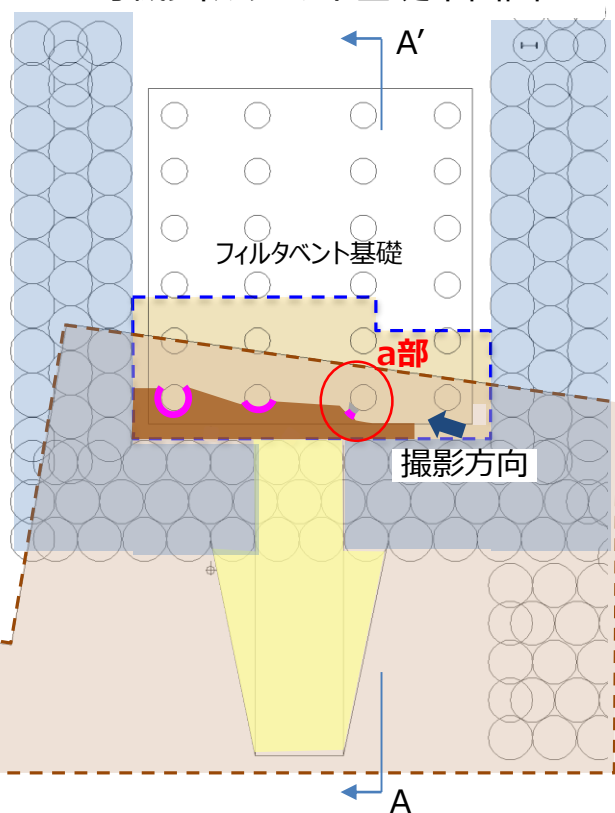
6号機フィルタベント基礎平面図

- 2本の杭が建設残置物に接していたことに加え（8/25および10/13公表済）、左下角にある杭から右側に向かって3本目の杭についても、わずかながら接していることを確認
- 確認された杭近傍の建設残置物については、既に全て撤去済み
