# 柏崎刈羽原子力発電所7号機タービン系の主要設備の健全性確認状況について

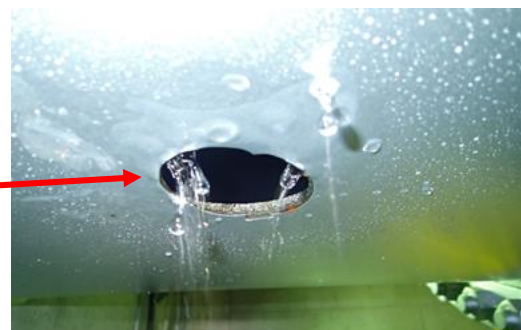
## <循環水系配管欠損箇所（拡大図）>
