柏崎刈羽原子力発電所7号機 循環水系配管欠損部調査

東京電力ホールディングス株式会社
柏崎刈羽原子力発電所

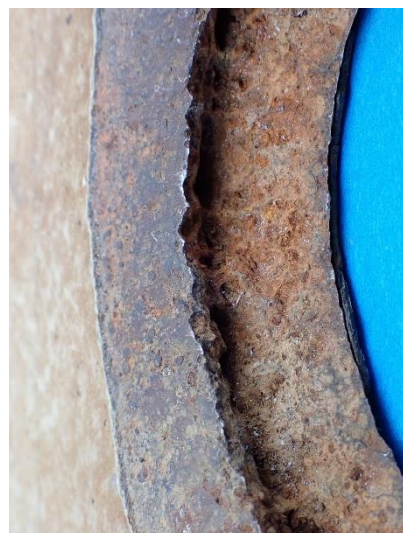
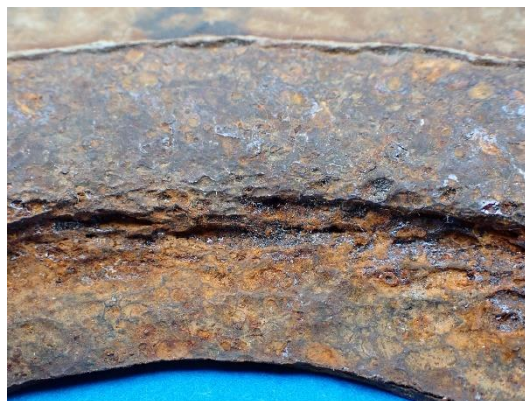
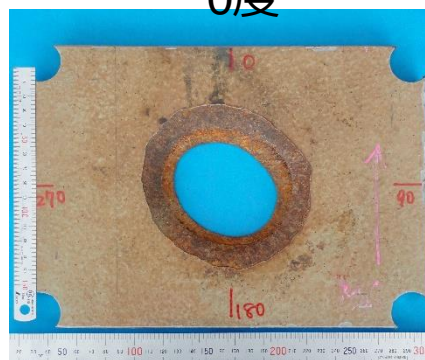
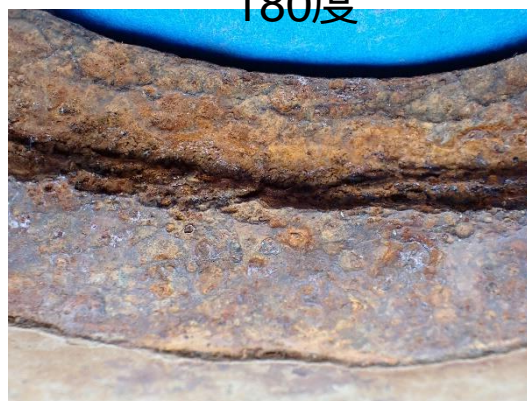
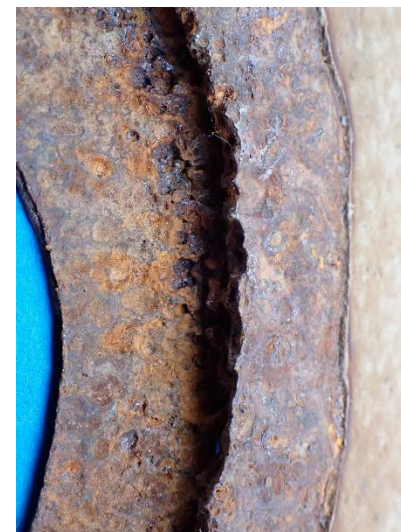
外観観察結果 (“内面上部からの破面”)

- 全域において、ランダムな凹凸と腐食生成物が認められる

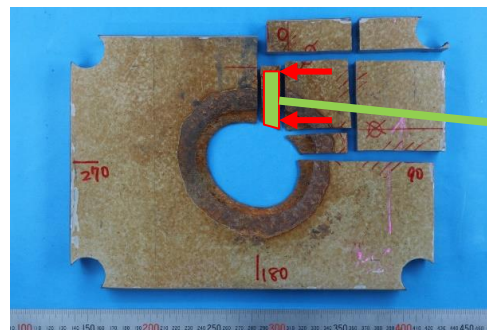
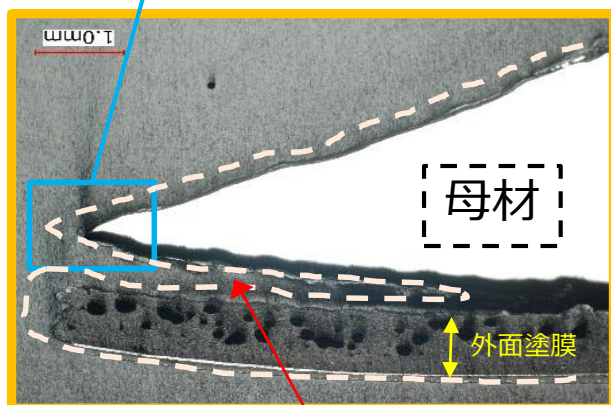
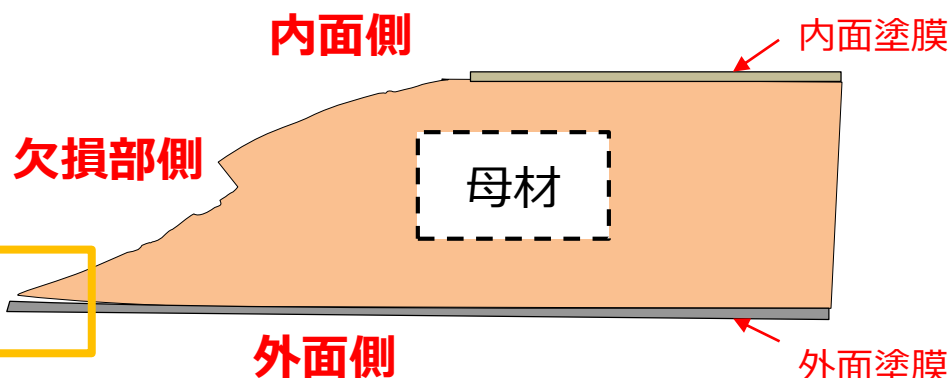
切断面の様相 (横から0度側を確認)

鋭角的な形状

外面側の塗膜と母材の間には、腐食により隙間が出来ている

配管より切断した欠損部を0度（流れ方向に沿う形）で切断し、電子顕微鏡で観察を実施

- 欠損部端部が鋭角的に残存しており、典型的な腐食欠損の形状と評価（外力による強制破断の場合、欠損部端部が鋭角的に残存する可能性は低い）
- 欠損部端部の外面側には、塗膜と母材の間に腐食によりできた隙間が観察され、塗膜下腐食の様相と判断できることから、損傷確認時より前に金属部分は貫通していたことを示唆（外面塗膜だけで長期間塞がれていた状態）

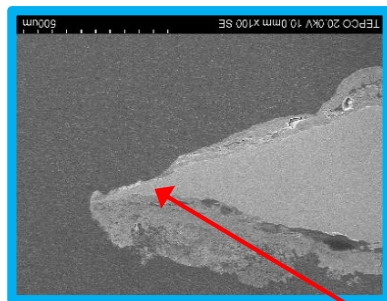
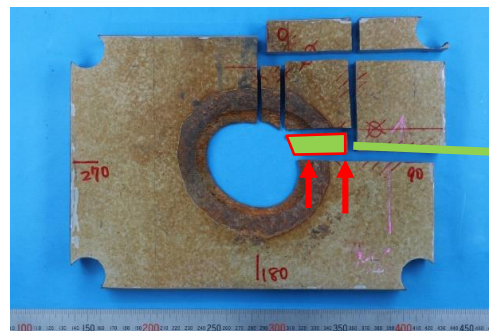
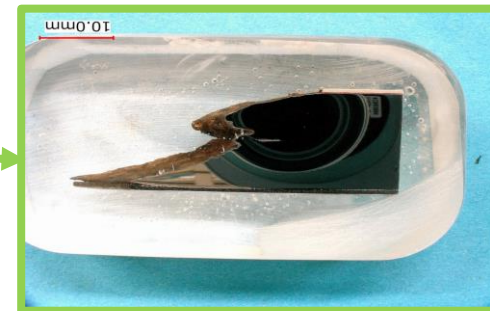
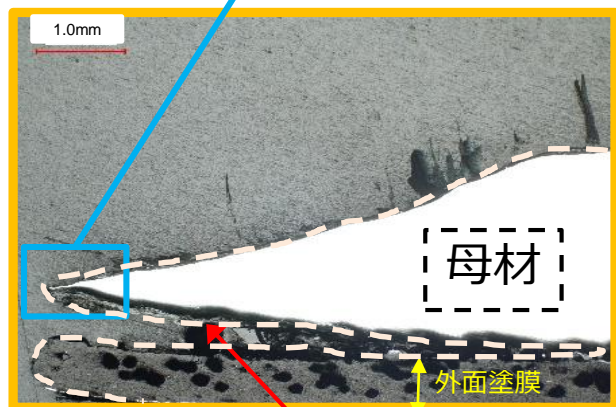
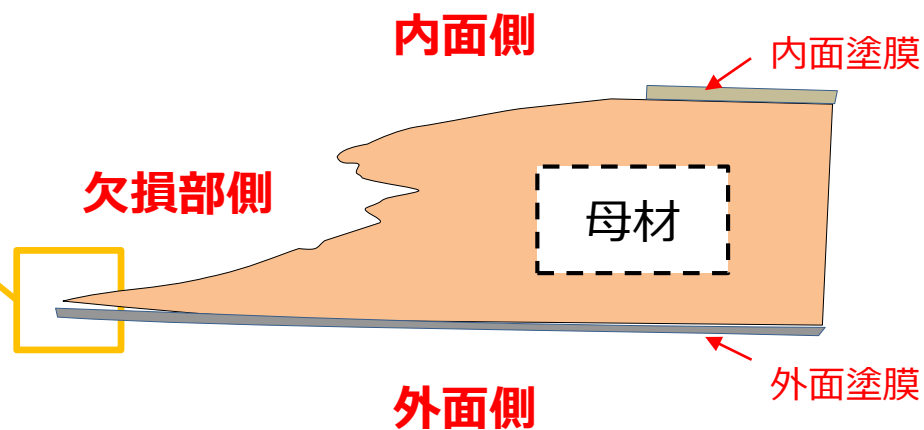
切断面の様相 (横から90度側を確認)

鋭角的な形状

外面側の塗膜と母材の間には、腐食により隙間が出来ている

配管より切断した欠損部を90度（流れ方向に直角）で切断し、電子顕微鏡で観察を実施

- 欠損部端部の様相は、0度と同様であることが確認された

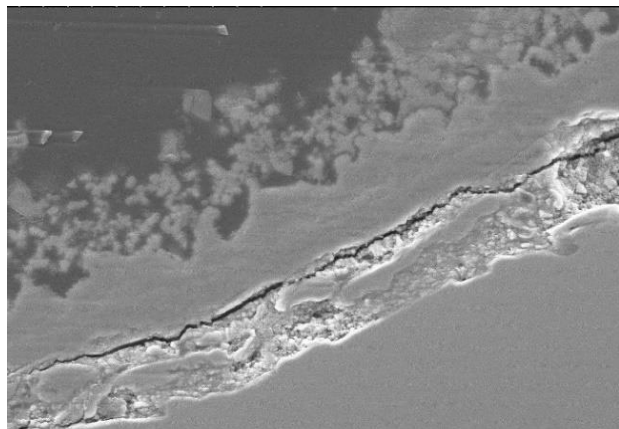
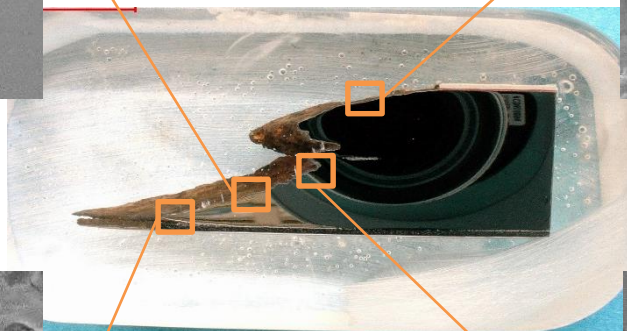
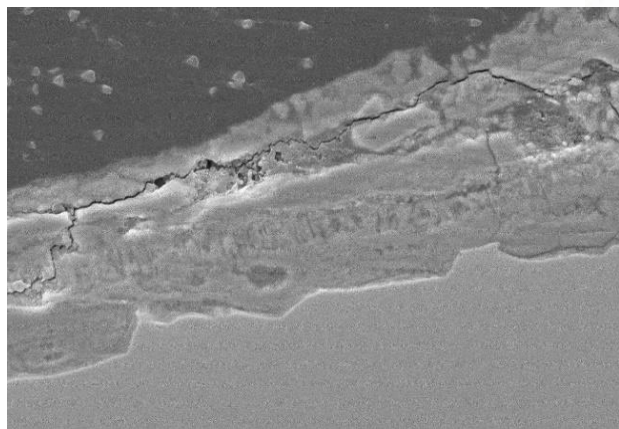
欠損部内面の錆び層の様相

- 錆び層厚さ：30～50 μm程度
- 組成：FeO(OH)・H₂O主体

- 錆び層厚さ：40～60 μm程度
- 組成：FeO(OH)・H₂O主体

- 錆び層厚さ：40～50 μm程度
- 組成：FeO(OH)・H₂O主体

- 錆び層は概ね単相
- 一般的な錆び成分が検出

- 錆び層厚さ：－（定義困難）
- 組成：FeO(OH)・H₂O主体

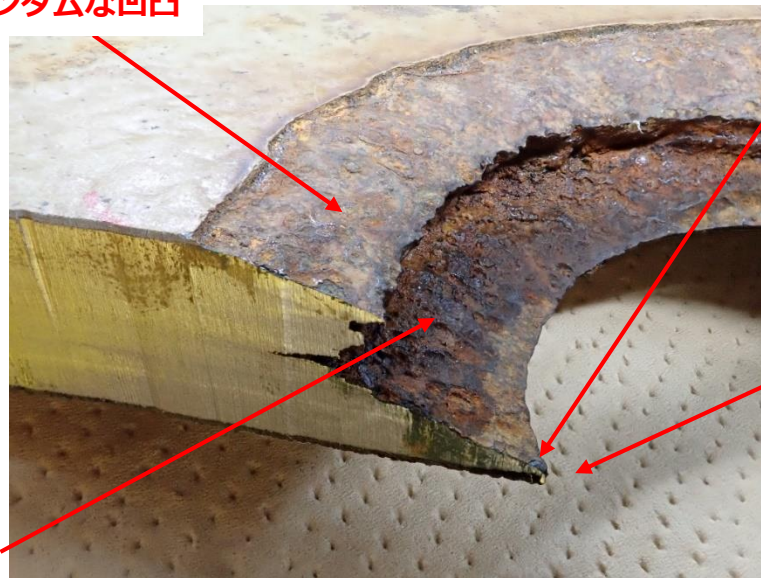
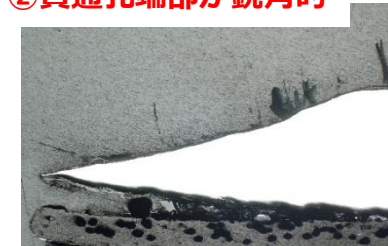
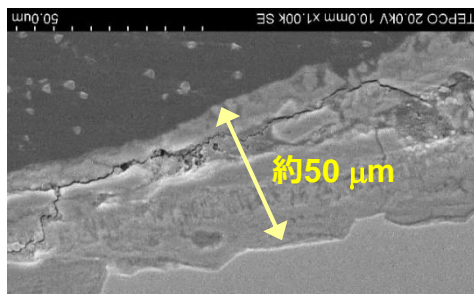
- ①欠損部内面にランダムな凹凸 ⇒典型的な金属溶解面の様相
- ②欠損部端部が鋭角的 ⇒典型的な腐食欠損の様相
- ③欠損部周囲の外膜塗膜付近で腐食が進行 ⇒相当前から腐食していたことを示唆
- ④欠損部内面の錆び層厚さが50 μm前後 ⇒欠損確認後の数日でこれほど厚くならない

①ランダムな凹凸

②貫通孔端部が鋭角的

③外面塗膜付近で腐食

④欠損部周辺の
錆び層厚さが50 μm前後

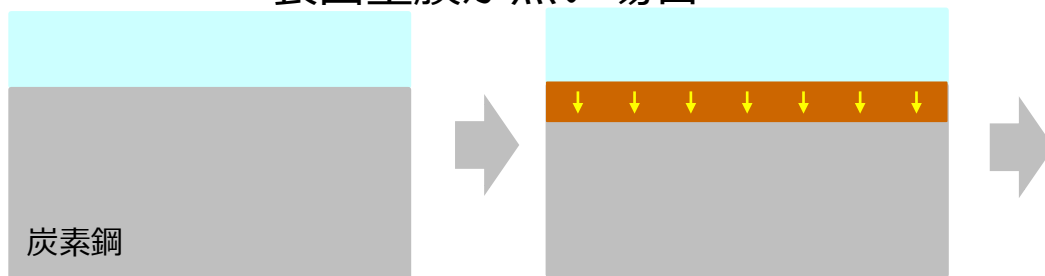
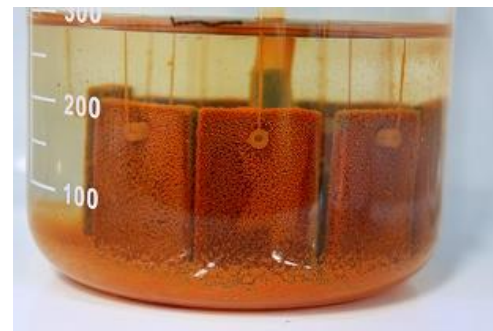
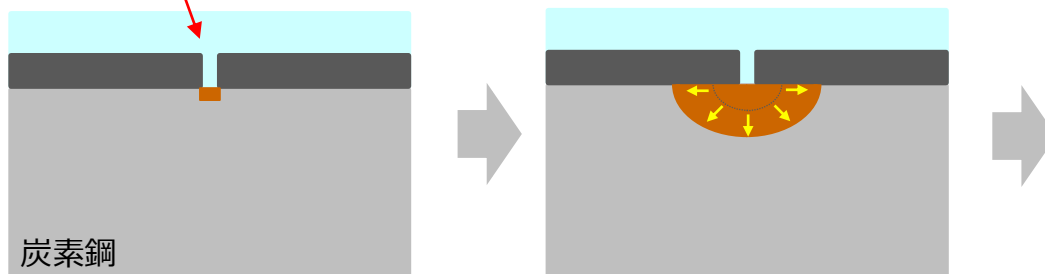
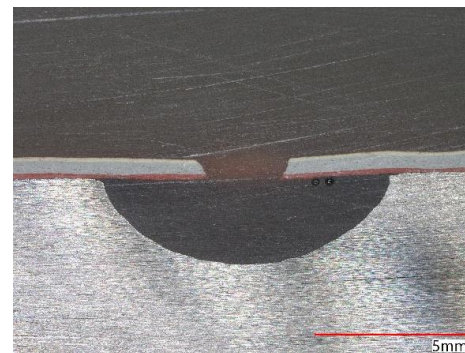
- **平板表面**：炭素鋼は全面で平面的にほぼ均一に腐食が進行する
- **塗膜欠陥部**：塗膜の初期欠損が細孔状（円形）であった可能性があり、当該配管のガラス樹脂塗膜は固着力が強いため、腐食が水平方向にランダムに拡がりにくい。また腐食拡大が局所に限定されるため、同心円状に拡がりやすい。

平板表面が全面的にほぼ均一に腐食する様相

塗膜欠陥部より同心円状に腐食する様相

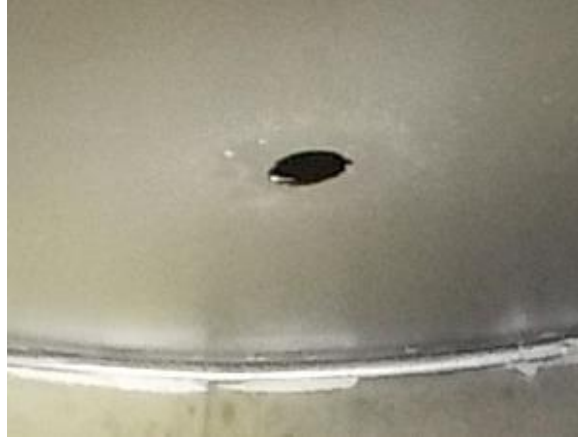
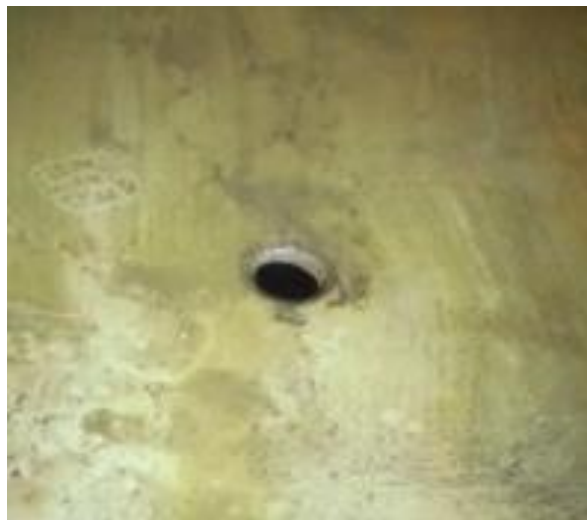
配管外側（欠損有）

配管内側（欠損有）

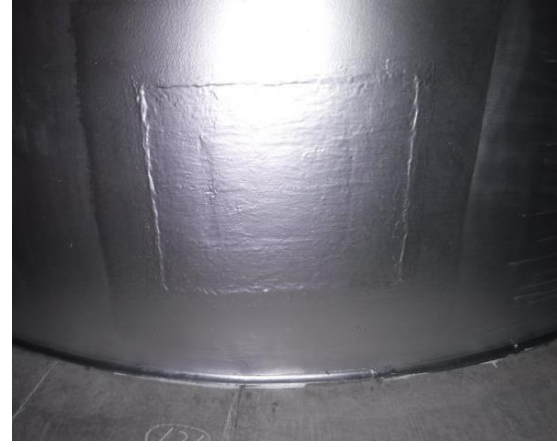
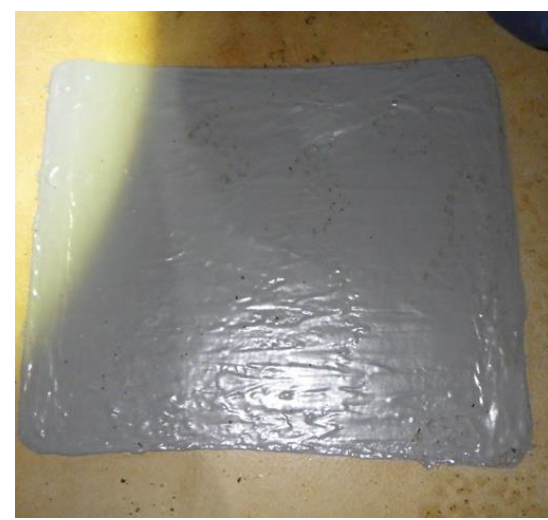
配管外側（補修後）

配管内側（補修後）
