柏崎刈羽原子力発電所

# プレス公表(運転保守状況)

発牛日 2023年4月27日 5 件名 海水熱交換器建屋(非管理区域)における海水の漏えいについて(区分:Ⅲ) 号機

## 【参考】5号機海水熱交換器建屋(非管理区域)における海水の漏えい状況

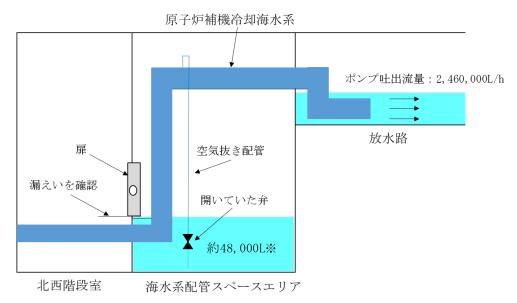
2023年4月26日午後11時36分頃、海水熱交換器建屋地下2階において、運転員が巡視点検を実施していたところ、海水系配管スペース エリアから水が浸み出していることを確認しました。

その後、当該エリア内にある原子炉補機冷却海水系\*の空気抜き配管の弁から海水が漏れていることを確認したことから、当該弁を閉め、 海水の漏えいは停止しました。海水の漏えいは約48,000Lと推計しています。

原子炉補機冷却海水系配管の水張り直前に、試験的に放水配管内の真空状態を解消するための空気注入操作(エアーブロー)を実施しま した。その際、空気抜き配管の弁を開ける操作をしましたが、その後、閉める操作をしなかったことから水張り時に海水の漏えいが発生 しました。原因は以下のとおりです。

- ・これまで、保全部門と一緒に行っていたエアーブローを、運転員のみでも実施できるようにすることを想定し、試験的に水張り直前に 実施しました(従来は、系統水抜き作業時に実施)。今回の作業では、当該の空気抜き配管の弁を開けて空気を入れた後、水張りの ためにすぐに弁を閉める必要があります。しかし、新たに作成した手順書には、弁を「開けること」や「閉めること」について明確な 記載が無かったため、閉め忘れたものと考えています。(「エアーブローを実施」とだけ記載)
- ・また、当該操作にあたっては運転員2名の3Wayコミュニケーション※を行うこととしておりましたが、手順に明確な記載がなかった ことで、確認すべきポイントが不明確となり、開けた弁を「閉めること」について、双方向で共通認識を図ったり、指摘しあうことが できなかったことも一因と考えています。
  - ※3Wayコミュニケーション:指示者が意思を伝え、受信者はその内容を復唱、指示者は正しく伝わったかを再確認するコミュニケーション手法

※ポンプ起動後、漏えいの停止確認までの海水の漏えい量(約33時間)

- ・手順書を作成する際は、弁を「開けること」や「閉めること」など、詳細な手順を明記する。
- ・対象や実施すべき内容を明確にした3Wayコミュニケーション(例:Aの弁を閉止せよ→Aの弁の閉止ですね→そのとおり)を行う よう、上位職が指導する。
