プレス公表（運転保守状況）

非常用ディーゼル発電機（A）からの油漏れについて（区分：Ⅲ）

【参考】6 / 7号機非常用ディーゼル発電機の24時間運転試験について (2022年9月22日公表資料より抜粋)

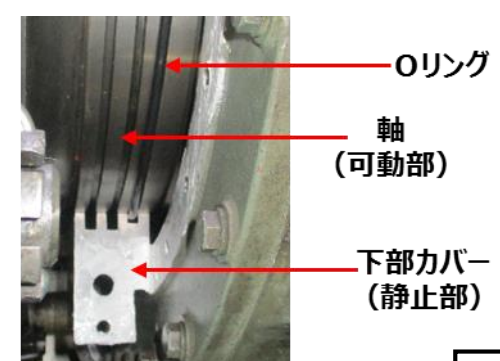
軸封部（上部カバー開放時）

調査を進める中で、非常用ディーゼル発電機内部の潤滑油の漏出を抑制するために軸封部に設置されている部品（Oリング）が切れていることを確認しました。引き続き原因調査に取り組むとともに、切れたOリングについては今後、交換を実施します。

- ① Oリングの接着面が破断した原因は、経年使用により接着剤に割れが発生・進展したものであり、背後要因としてOリング取付時の施工のバラつきが影響したものと推定。
- 軸封部カバーの隙間や合わせ面から油漏れした原因は、Oリング交換のために軸封部の手入れを行った際の施工管理に問題があり、軸封部カバーを变形させたため、カバーの隙間や合わせ面から油漏れが発生したものと推定。

発生日	発生状況	推定原因
3月17日	<ul style="list-style-type: none"> 24時間運転において、軸封部から潤滑油の漏えい 調査でOリングの接着面が切れていることを確認 	Oリングの施工のばらつき、経年劣化
(Oリング交換のため、軸封部の手入れを実施)		
3月28日	<ul style="list-style-type: none"> Oリング交換後の確認テストにおいて、白いモヤのようなものと、軸封部カバーの合わせ面から潤滑油の漏えい 軸封部の可動部に金属同士が接触したような痕と、熱によるOリングの損傷を確認 	施工管理の問題
4月25日 ～27日	<ul style="list-style-type: none"> 再度Oリングを交換し確認テストを実施。軸封部カバーの合わせ面から潤滑油が漏えい 漏えい箇所にシール材で隙間を埋める処理を実施し確認テストを行うも、わずかに潤滑油が漏えい 	3月28日に発生した、設備への影響対応を継続
7月22日	<ul style="list-style-type: none"> これまでの状況を踏まえ、軸の接触防止、油漏れ防止などの各種対策を行い確認テストを実施 油漏れ防止のために設置した油飛散ガードの外への油漏れを確認 原因は軸封部カバーの隙間からの漏えい

- OリングをVリングに変更するとともに、軸封部カバーを新品へ交換し24時間連続運転を実施しました。

➔ **OリングをVリングへ交換**

➔ **軸封部カバーを新品へ交換**
