プレス公表（運転保守状況）

発生日	2023年11月21日		
号機	5	件名	原子炉建屋（管理区域）における水の漏えいについて（区分：Ⅲ）

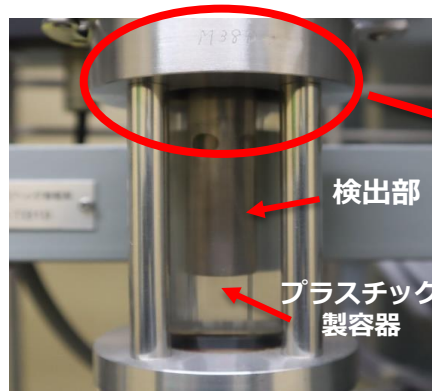
<拡大写真>

導電率計を分解して調査した結果、検出部を格納している強化プラスチック製容器背面に亀裂を確認しました。

このため、水の漏えいは当該亀裂より発生したと判断しました。

導電率計の点検に合わせて、当該容器も27か月以内に1回外観点検をしています。24年使用していたこともあり、経年劣化により漏えいに至ったものと推定しています。

20年を経過している容器は、順次交換してまいります。

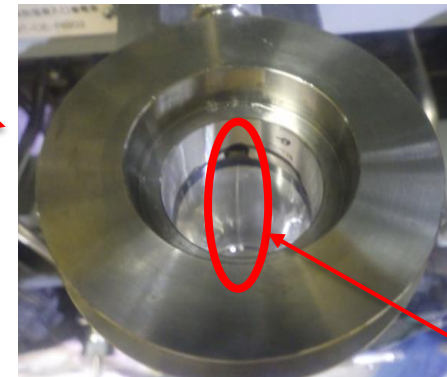
<上部からの写真>

容器背面に
亀裂を確認
