プレス公表（運転保守状況）

発生日	2024年2月16日／2024年5月30日		
号機	6	件名	廃棄物処理建屋（管理区域）における水たまりの発見について（区分：Ⅲ）

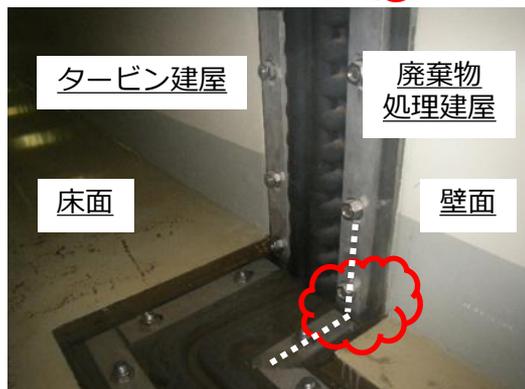
流入推定箇所マーク：

現場にカメラを設置して連続監視していたところ、建屋境界部から建屋内に水が流入することを確認しました。

建屋境界部は、エキスパンションジョイント※で接合しており、エキスパンションジョイント止水板（ゴム製）の屈曲部が浮いたことでコンクリートとの隙間から流入していると判断しました。

エキスパンションジョイントの補修を実施するとともに、念のため排水ピットに繋がる集水管の点検も実施します。集水管に詰まりが確認された場合は清掃することで排水機能の改善も図ってまいります。

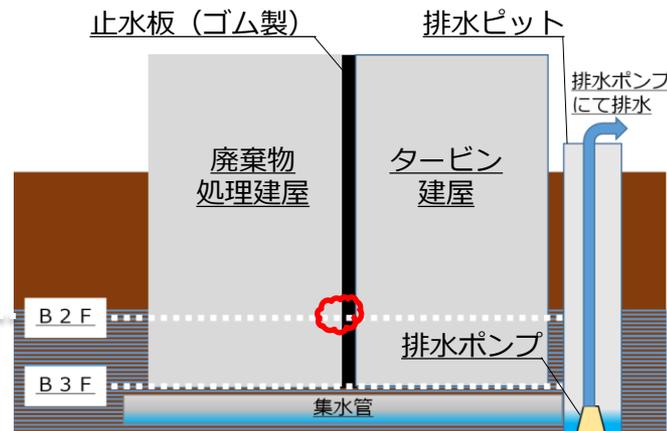
＜左図破線部－断面イメージ＞

なお、通常の降雨では水たまりが発生していないことから、地下水の排水が間に合わないほどの豪雨により、建屋周辺の地下水位が一時的に急上昇したことで、建屋内の水たまりに繋がったと推定しました。
