1. 柏崎刈羽原子力発電所における通信手段について

3. 不具合の調査状況について

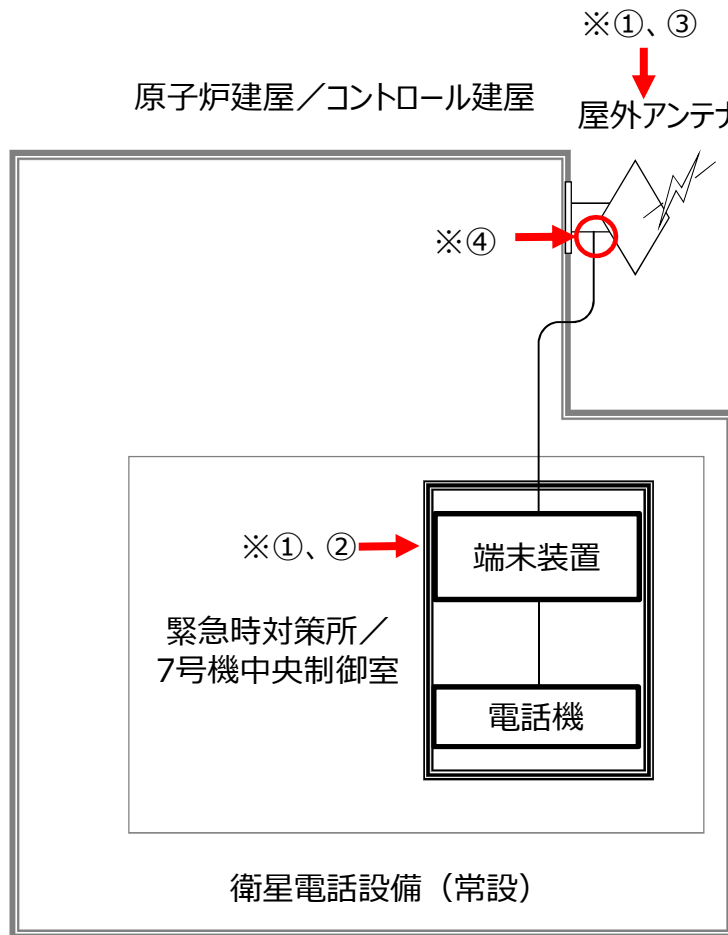
設備概要図と不具合発生箇所

発生日	設置場所	不具合機器	原因・調査状況
①	2024/11/21	緊急時対策所	衛星電話端末No.1 屋外アンテナNo.1	アンテナNo.1の電子部品に不具合 (メーカーにて調査継続中)
②	2025/1/14		衛星電話端末No.2	メーカーにて調査中
③	2025/1/27		屋外アンテナNo.5	
④	2025/1/31	7号機中央制御室	コネクタ	コネクタは当社研究所にて調査中 ※アンテナも念のため交換し メーカーにて調査中

※ 3スライドの一覧①～④に該当
