今回のお知らせ

柏崎刈羽原子力発電所7号機の安全対策工事一部未完了を受けた総点検状況

溶接部における一部試験未実施等と火災感知器の誤った位置への設置に関する原因と対策

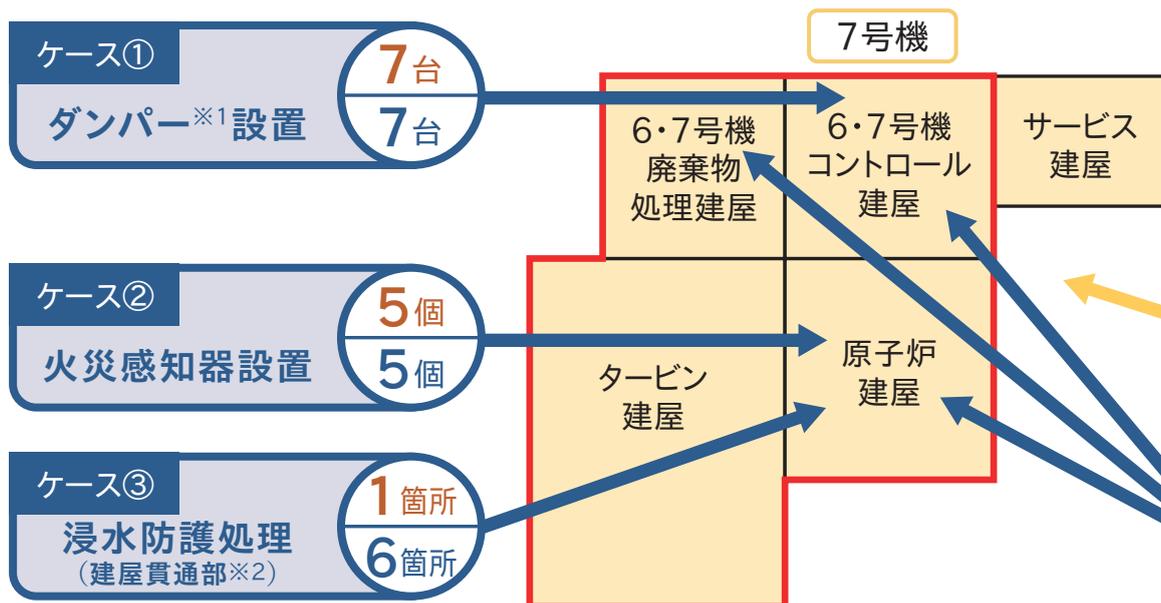
工事一部未完了箇所 (11月25日時点)

- 工事一部未完了を確認後、本社と発電所のメンバーで構成された「改革チーム」を発足させ、現場の総点検を開始
- 総点検では、設計書や設備リスト等といった書類と実際の現場設備に齟齬がないかの確認等を実施
- 総点検を一巡した結果、これまでに4つの類似ケースで計94箇所の未完了工事を確認
- 現在、工事箇所が多い建屋貫通部での未完了工事確認を受け、火災・浸水防護処理が必要なエリアにある約20,000箇所の貫通部等を3つのステップで点検しており、来年2月頃まで継続予定
- 現場の総点検と是正工事を安全最優先に進めながら、総点検の取りまとめ(原因分析等)も併せて実施中

工事未完了数のうち 是正工事実施済み数	78箇所
工事未完了総数	94箇所

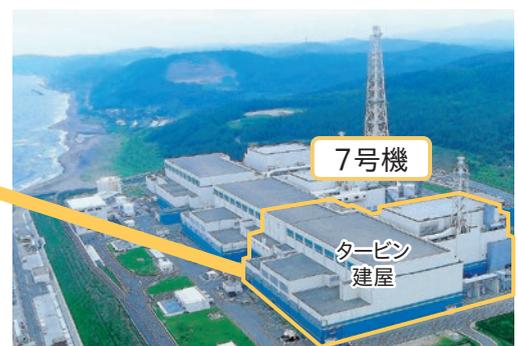
ケース④ 火災防護処理 (建屋貫通部※2)	65箇所 76箇所
-----------------------------	--------------

※1 消火設備を補助する装置
※2 原子炉・格納容器周りの貫通部ではない

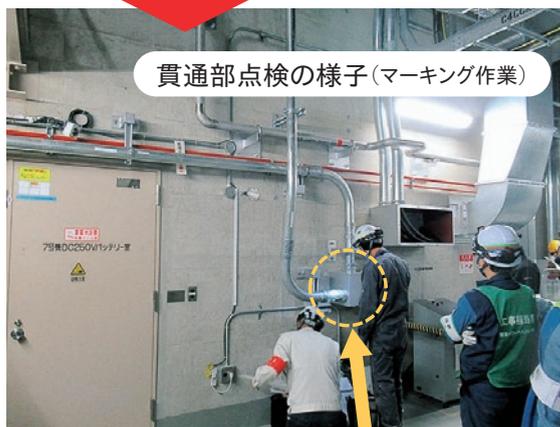
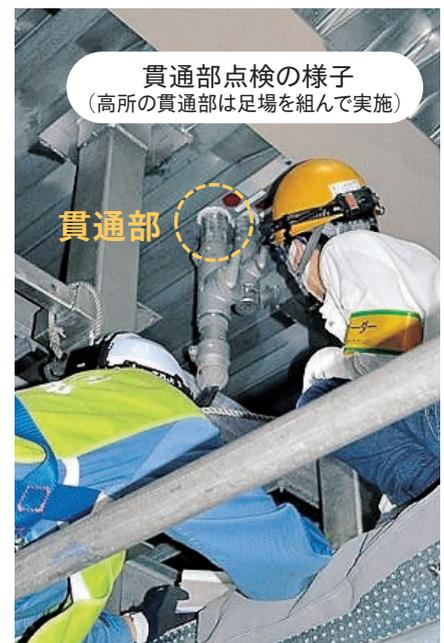
建屋貫通部
約20,000箇所
点検中

- ステップ1 約6割完了**
■ 個々の貫通部を確認し、対象・対象外を問わず、マーキングを実施
- ステップ2 点検着手**
■ 対象面(壁・床)でマーキング漏れがないか確認
- ステップ3 点検着手**
■ 空間(部屋)でマーキング漏れがないか確認

- マーキング【一例】
- 火災防護処理要
 - 浸水防護処理要
 - 防護処理不要

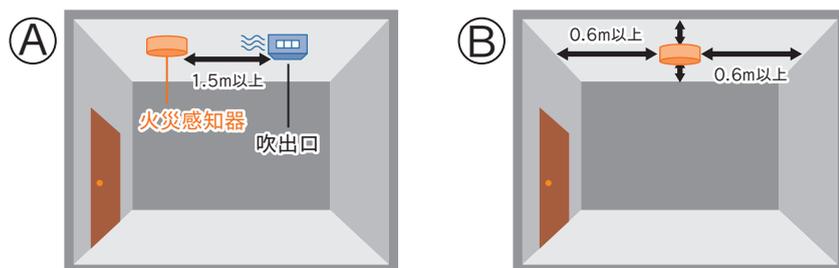
7号機コントロール建屋に追加設置した火災感知器が消防法の離隔距離^{※3}を満たしていないことが確認され、全火災感知器（約2,000個）を調査したところ、基準を満たさないもの105個を確認（これまでお知らせ済みの内容）

個別原因・対策	分類	個数	主な原因	対策
個別原因・対策	① 離隔距離の測定を実測ではなく目測で実施	77	当社 <ul style="list-style-type: none"> ■ 協力企業の良・否記録のみで適合性を判断。判断に迷う際も専門機関に意見を求めず 	<ul style="list-style-type: none"> ■ 手順・記録様式の見直し ■ 専門機関の意見を反映 ■ 法令等の再教育
	② 仮設足場等により吹出口が見えない位置にあり見逃し	2	協力企業 <ul style="list-style-type: none"> ■ 新規基準を満たす必要個数の設置を重視 ■ 配置は区画全体のバランスや維持管理性を優先 ■ 消防法における離隔距離が不足する際、具体的確認を行わず 	
	③ 吹出口を吸込口と誤認	4		
	④ 離隔距離の確保に対する誤認識	22

※3 離隔距離（火災感知器の主な設置基準）：

- ① 煙・熱感知器が対象
換気口等の空気吹出口から1.5m以上離して設置（但し、吹出口が天井面から1m以上離れた壁にある場合は1.5m以内に設置可）
- ② 煙感知器のみ対象
煙感知器は壁や梁から0.6m以上離して設置
