柏崎刈羽原子力発電所

6号機 大物搬入建屋

杭の調査について

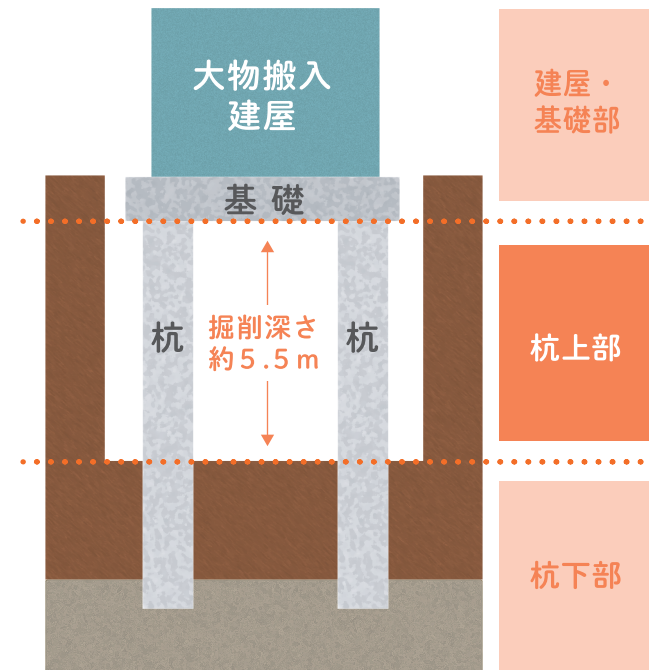
A 大物搬入建屋の杭の調査をしたところ、No.6・No.8の杭上部に損傷が集中しており、その二つの杭に硬い地盤が接していることがわかりました。

沈下や傾斜などの異常や、構造上問題のある損傷は確認されていません。

No.6・No.8の杭2本に損傷が集中。ともに、「縦方向に支える力はある程度保持されている状態だが、耐震性能に影響がある」と評価しました。

※No.2・3・5の杭は、ひび割れはあったものの、耐震性能に影響はないと評価。

ハンマーの打撃で杭を伝わる振動を計測する試験を行った結果、全ての杭で「健全性が高い」と判定しました。

杭の周辺の地盤を調査したところ、No.6・No.8の杭のまわりに硬い地盤（セメント改良土）があることがわかりました。

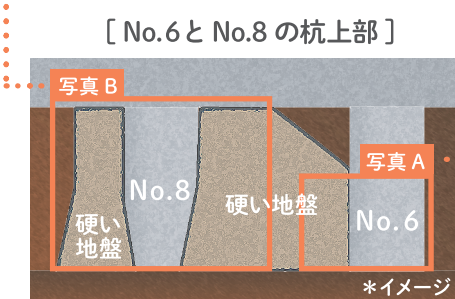
杭上部の破損状況	杭の周辺状況
<p>No.6</p> <ul style="list-style-type: none"> ■ コンクリート：浮き・ひび割れあり <p>ひび割れ</p>	<p>[No.6の杭の周辺地盤]</p> <p>写真A</p> <p>No.6</p> <p>硬い地盤</p>
<p>No.8</p> <ul style="list-style-type: none"> ■ コンクリート：浮き・ひび割れあり ■ 鉄筋（主筋）：変形10本・破断8本 <p>破断</p> <p>No.8の杭は鉄筋の変形・破断が見られました。</p> <p>*コンクリートの浮きやひび割れを取り外した後の写真</p>	<p>[No.8の杭の周辺地盤]</p> <p>写真B</p> <p>No.8</p> <p>硬い地盤</p> <p>硬い地盤</p>

硬い地盤で周りを覆われていたNo.8の杭の方が損傷が大きかったことがわかりました。

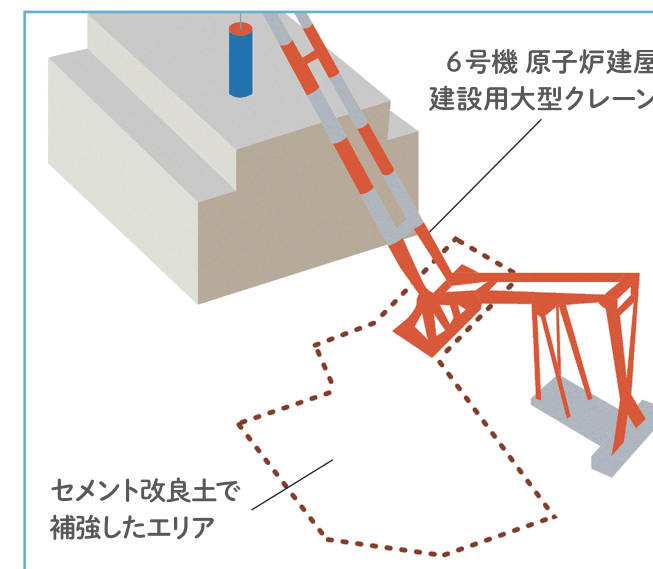
[セメント改良土の設置 (1992年)]

調査で確認された硬い地盤は、6号機の建設当時、大型クレーンを配置するため、土と置き換えて補強した「セメント改良土」であることがわかりました。その一部が撤去されずに、No.6とNo.8の杭の付近に残っていました。

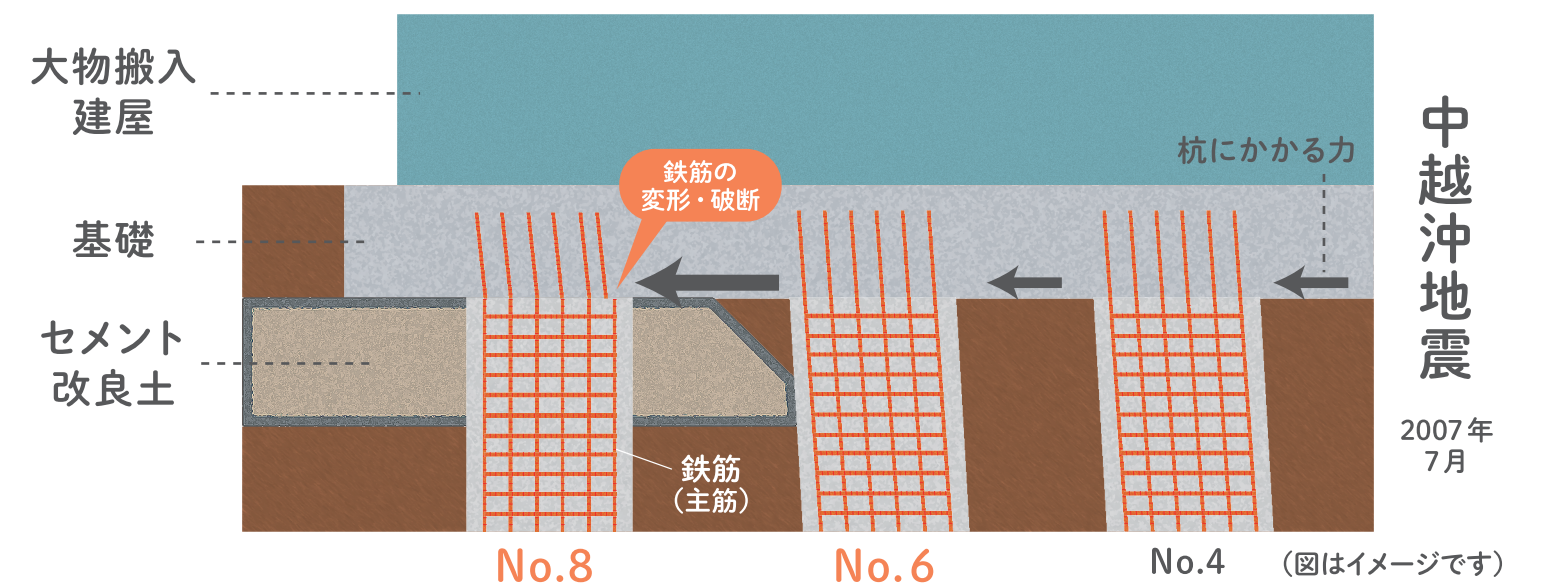
地震が起こった際に杭に力がほぼ均等にかかる場所、特にNo.8の杭は、中越沖地震時の揺れに対して硬いセメント改良土によって動きを止められ、杭上部に力が集中し、鉄筋の変形や破断に至ったと推定しています。
