点検停止中の福島第一原子力発電所3号機原子炉シュラウド外周部から
回収された棒状の金属の調査結果について

平成18年4月14日
東京電力株式会社
福島第一原子力発電所

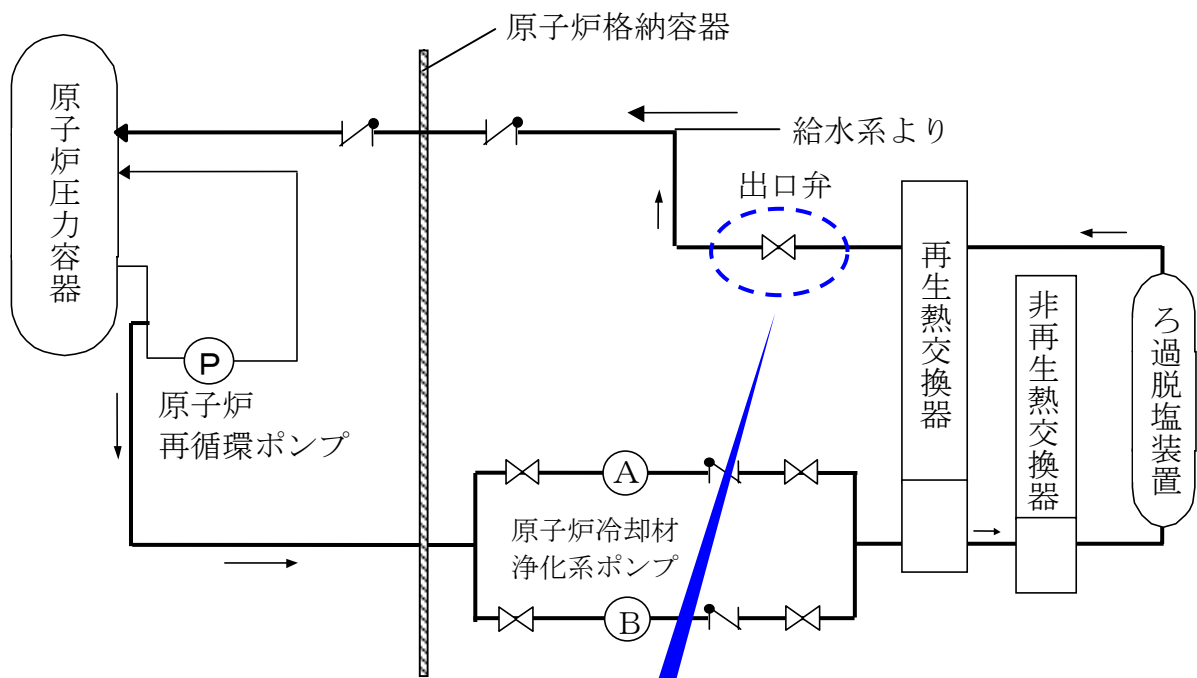
原子炉冷却材浄化系 概略図

また、折損した弁体の支持部品は、原子炉冷却材浄化系や給水系を運転したことにより、給水系配管を通り原子炉シュラウド外周部に流入したものと推定しております。

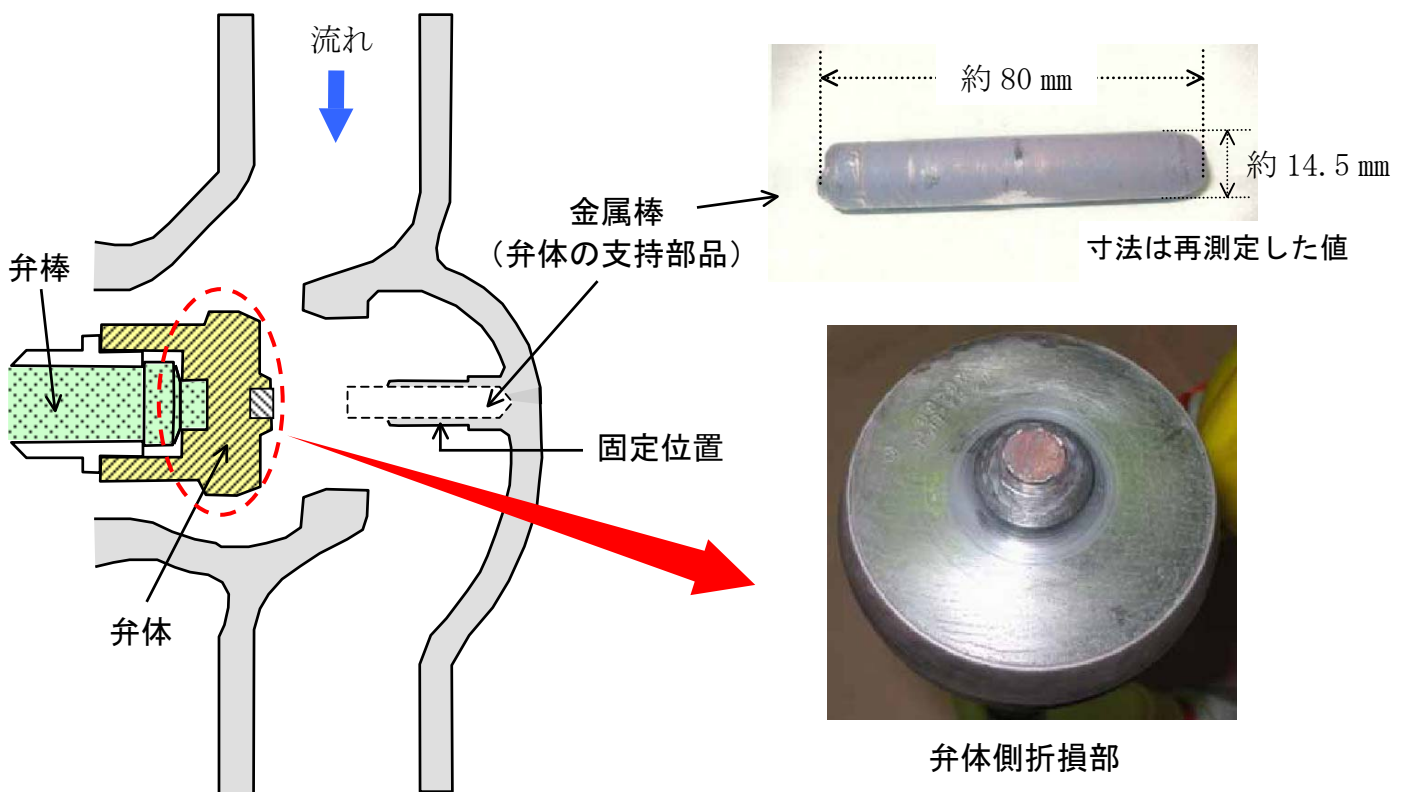
原子炉冷却材浄化系の出口弁 概略図

調査の結果、回収した金属棒の形状および材質は原子炉冷却材浄化系^{*}3の出口弁に使用されている部材（弁体の支持部品）に類似していたため、当該弁の分解点検を実施したところ、弁体の支持部品が折損していることを確認いたしました。このため、回収した金属棒と弁体側の支持部品の残存部を照合したところ、それらの破断面はほぼ合致しており材質が同様であることから、回収した金属棒は当該弁の弁体の支持部品であると判断いたしました。

弁体の支持部品が折損した原因を調査した結果、第19回定期検査（平成15年9月終了）において当該弁の分解点検を実施した際、当該弁の設置場所が狭隘で施工性が悪かった^{*4}ため、組み立て時に弁体の支持部品が固定位置に挿入されない状態で復旧したことにより、弁体の支持部品の付け根部に大きな力が加わり、折損に至ったものと推定いたしました。

当該弁は横向き状態で設置されており、かつ弁周辺のスペースが狭いことから、弁の組み立てに際し、弁体の支持部品が確実に固定位置に組み込まれることの確認が行えない状況であった。

当該弁の弁体および弁棒については取り替えることといたします。

対策として、今回の様に組み立て時の施工性が悪い同型弁を組み立てる場合には、弁体の支持部品を固定位置に確実に挿入するための工具を使用

することを要領書に明記するとともに、作業を実施する協力企業に対して事例検討会を実施し、弁組み立て時の注意と工具の使用を周知いたします。
