## 福島第一原子力発電所 6号機原子炉建屋内における 火災に関する調査結果について

平成 18 年 4 月 19 日  
東京電力株式会社  
福島第一原子力発電所

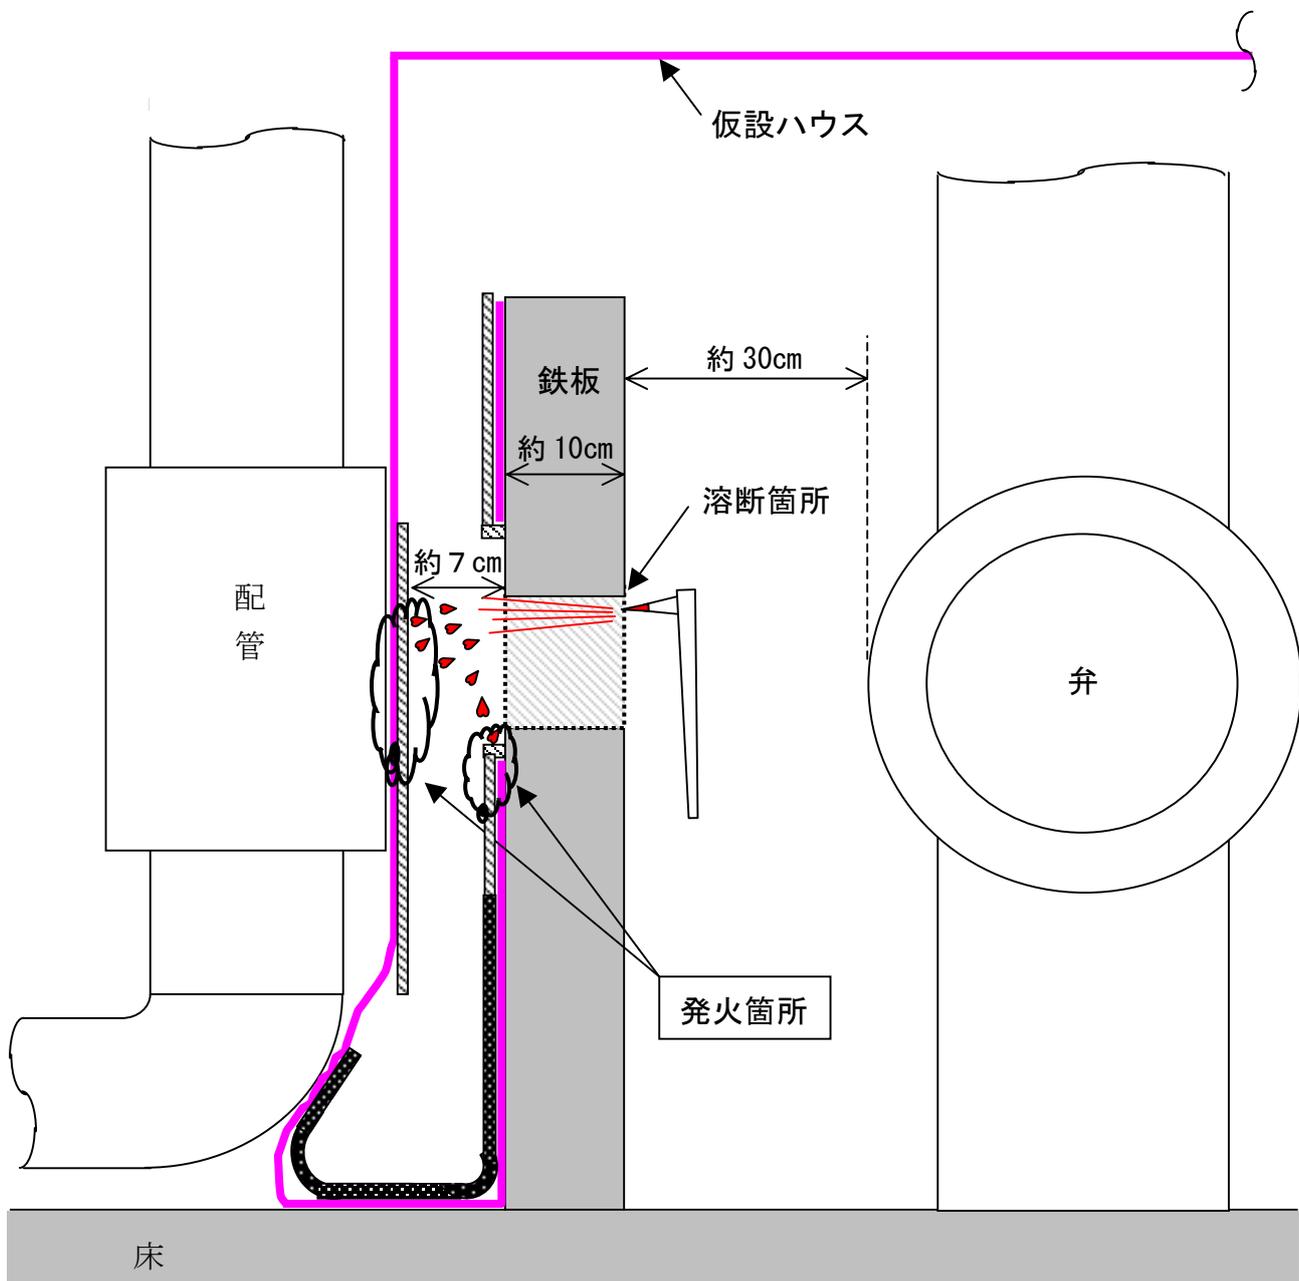
6号機原子炉建屋内における火災発生状況概略図

調査の結果、協力企業が当該ハウス内で鉄板（厚さ約 10cm）の溶断作業を実施していましたが、鉄板の溶断箇所と火災防止用に取り付けた養生（不燃シート）との距離が近接した作業環境であったため、溶断時に発生・飛散した火花状の熔融物（ノロ）が側面を養生していた不燃シートを溶かし、その外側の難燃シートが、ノロの熱により発煙、発火したことがわかりました。

また、汚染防止のために鉄板を養生していた難燃シートも、同様に発煙、発火したことがわかりました。

- 弁の分解点検作業のために作業用仮設ハウスを設置し作業を開始したが、事前の現場確認が不十分であったため、分解点検作業の過程で放射線を遮へいする鉄板が干渉物となり、急遽、当該ハウス内で火災防止用の養生を行い鉄板の溶断作業を実施することとした。この際、養生担当者は汚染防止のために鉄板を養生していた難燃シートを完全に撤去しなかった。
- 溶断箇所と養生との距離が近接している場合、不燃シートおよびブリキ板により二枚重ねに養生を実施することとなっていたが、養生担

当者および工事担当者は、溶断作業の経験が少なかったために溶断時に発生したノロは下方向に落ちると思い込み、ブリキ板による側面の養生を実施しなかった。

- 当社監理員は溶断作業前に実施した火災防止のための養生確認の際、当該作業エリアが汚染区域であったことからチェックシートを持ち込まず確認を行った。このため、養生が不十分であることに気がつかなかった。
- 溶断実施者と監視員は難燃シートが完全には撤去されていないことを知っていたが、溶断作業を少し行いノロの飛散状況を確認した上で、必要があれば再養生を依頼しようと考え、溶断作業を開始した。

対策として、点検実績のない弁の点検に際し干渉するおそれがある場合には事前確認時の寸法測定を行うこと、および計画外の溶断作業が必要となった場合には事前検討会を実施し、作業内容を十分に検討してから溶断作業に入ることを要領書に明記し、確実に実施することといたします。

また、作業開始前に火災防止用の養生確認を行う際は、チェックシートを使用し、確実にを行うことを当社関係者および協力企業へ周知徹底するとともに、本事例を協力企業との連絡会の場で紹介いたします。

なお、当該協力企業は火気作業に万全を期すため要領書を新たに制定し、この要領書に従って作業を実施することにより、確実な作業の実施を図ることといたしました。
