6号機原子炉建屋における海水の漏えいに関する調査結果について

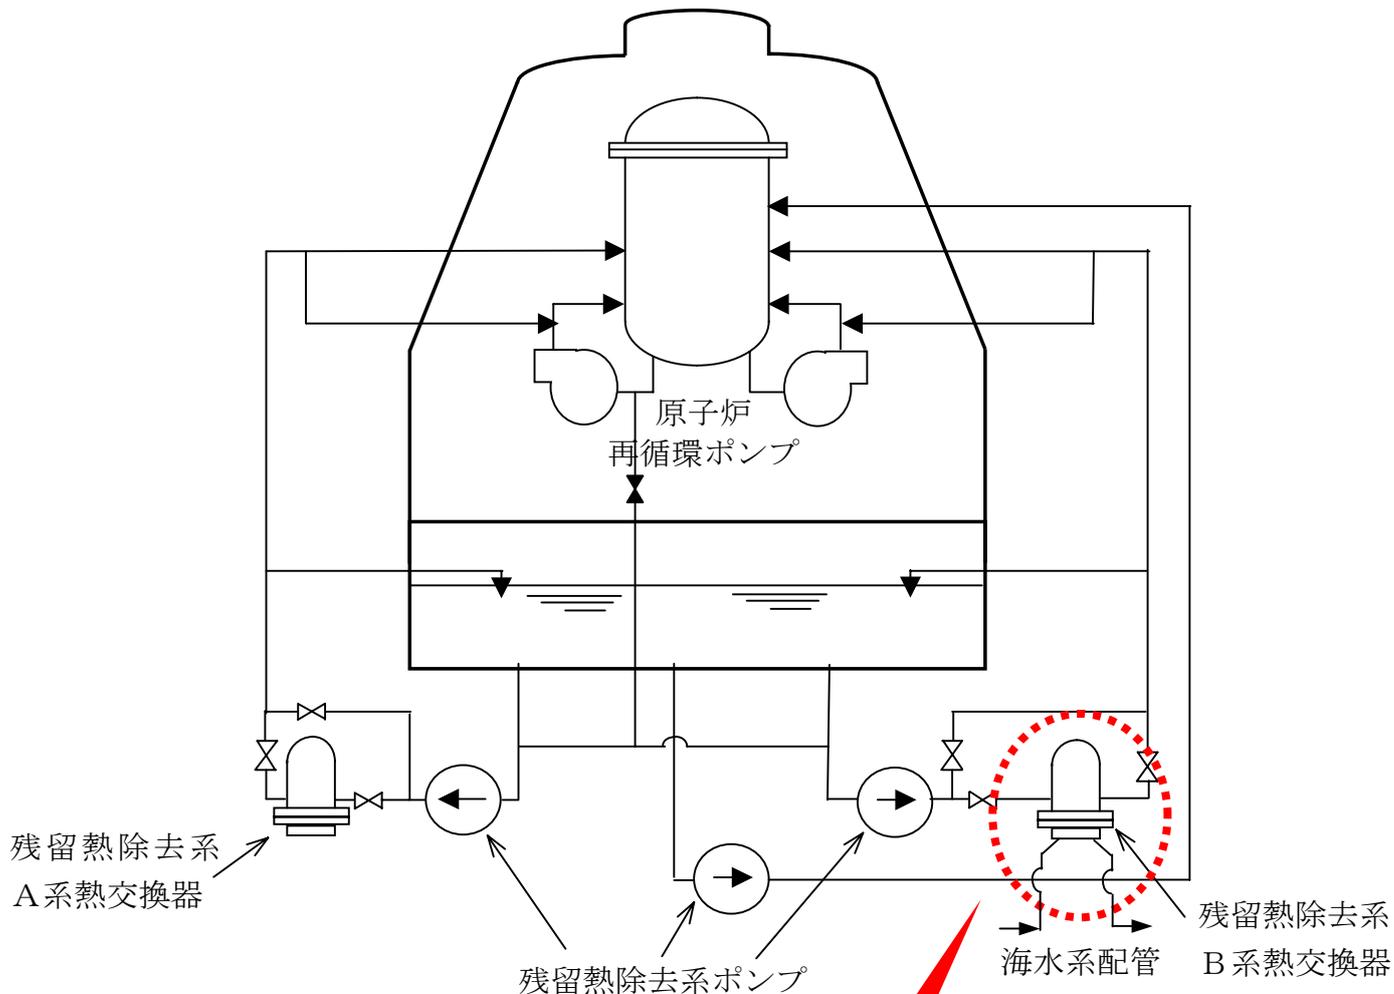
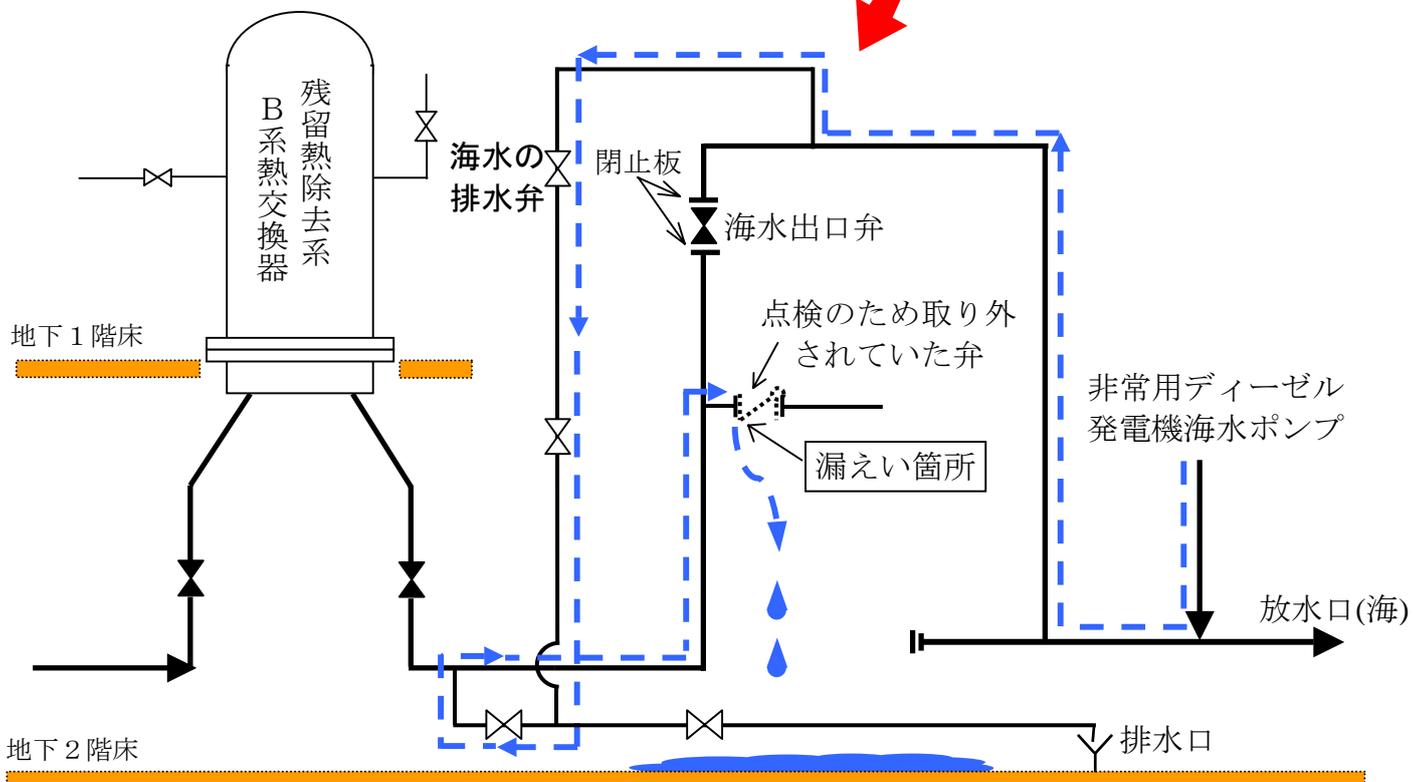
6号機原子炉建屋における海水漏えい概略図

調査の結果、本事象発生時、海水の排水弁（以下、「当該弁」）が開状態となっており、残留熱除去系の海水系配管につながる非常用ディーゼル発電機*³海水ポンプの定例確認運転を行ったことから、当該弁を経由して、点検のため取り外されていた弁の開放部より海水が漏えいしたものと推定しました。

当該弁が開状態であった原因について調査したところ、2月22日、中央操作室の当社運転員は、海水出口弁の点検にともない、現場の当社運転員へ海水の排水確認を行うよう指示をしていました。指示を受けた現場の当社運転員は、「閉止」の操作札が取り付けられた当該弁を排水確認のために開けましたが、短時間で排水が止まらなかったことから、時間をおいてから改めて排水を確認することとし、弁は開状態であるにもかかわらず、「閉止」の操作札が取り付けられた状態で現場を離れていました。その後、実施すべき閉操作を忘れたため、当該弁が開状態のままとなっていたものと推定しました。

対策として、弁の状態と操作札の記載内容が異なるままで現場を離れる場合は、一度操作札を取り外し弁の状態と一致した時点で取り付ける運用にするとともに、現場の状況を中央操作室に連絡し情報共有を図ることといたします。

また、当社運転員が作業を行う際の注意事項を記載したチェックシートを作成し、作業前のミーティング時に注意喚起を行うとともに、今回の事象を含むヒューマンエラーに関わる水漏れ事象について事例検討会を実施し、基本操作の徹底を図ることといたします。
