平成18年11月16日

溶接作業における機器のクラスの誤りに関する調査結果について

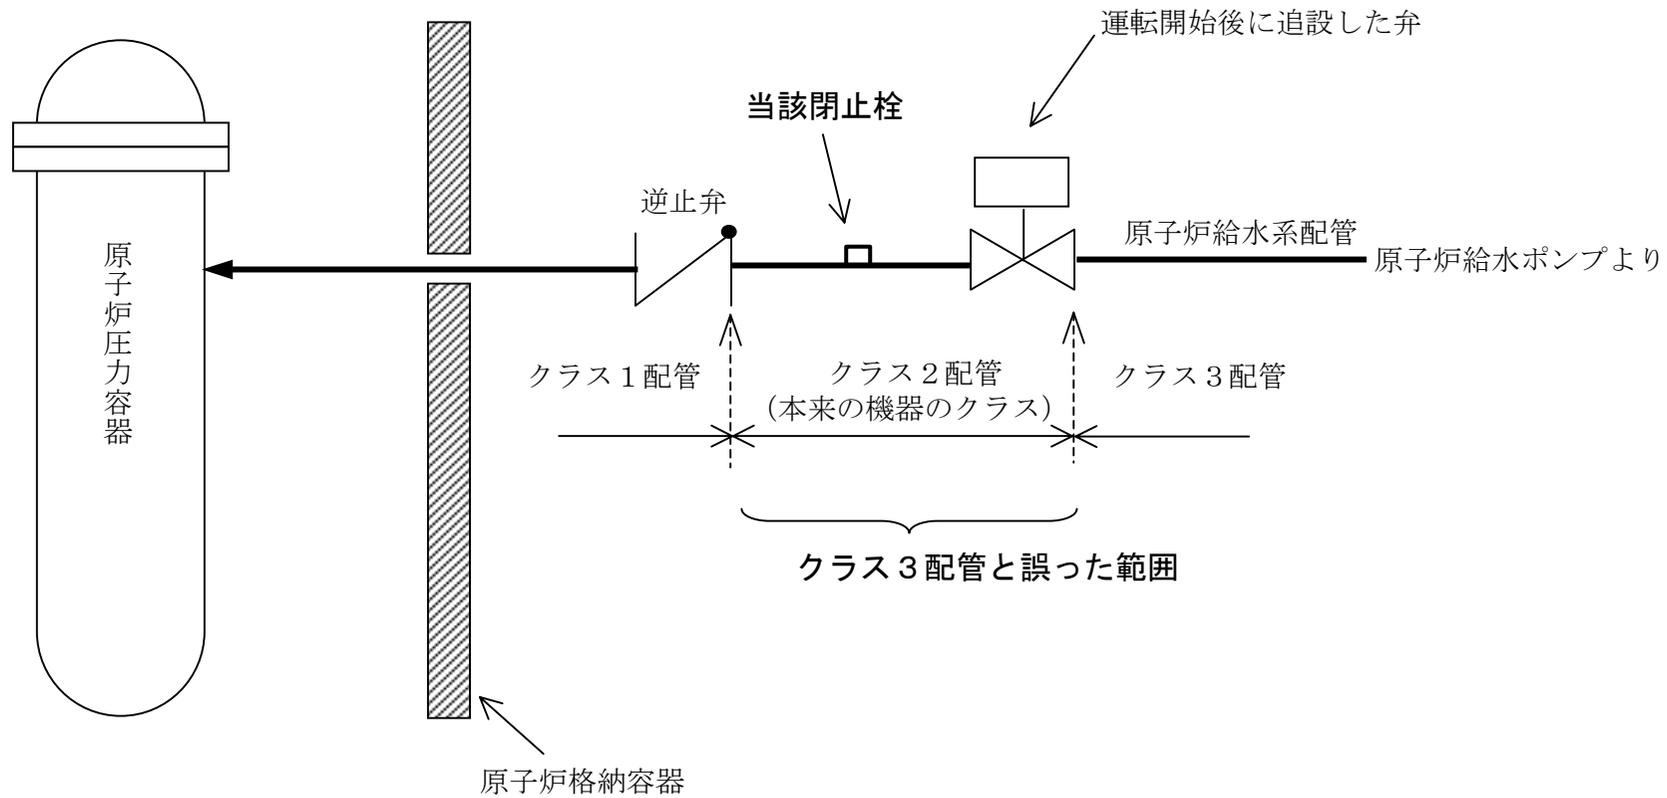
機器のクラスを誤った原因は、営業運転開始以降に原子炉給水系配管の途中に弁を追設した際、この弁を境に機器のクラスが変更になっていたことをプラントメーカー担当部門が認識せずに同書類を作成していたこと、および当該プラントメーカーが作成した同検査書類に対する当社の審査が不十分*⁶であったことから、誤りに気づきませんでした。

「日本機械学会 発電用原子力設備規格 設計・建設規格(2005年版)」において、使用箇所・目的に応じて機器のクラス(区分)を分けているもの。閉止栓は配管および弁と同等であると見なされ、当該部は同規格にて「クラス2」であるべきところ「クラス3」とされていた。

溶接作業における機器クラスの誤りの例（5号機原子炉給水系配管）

本件は設備の健全性に問題のないことを確認したことから、検査書類上の機器のクラスのみ誤りについては継続使用いたしますが、当社の仕様を完全には満たしていない閉止栓については、品質管理の観点から、材料に関する試験を行った閉止栓への取替を実施しました。
