平成 18 年 12 月 14 日

2 号機タービン建屋におけるトリチウム検出の調査結果について

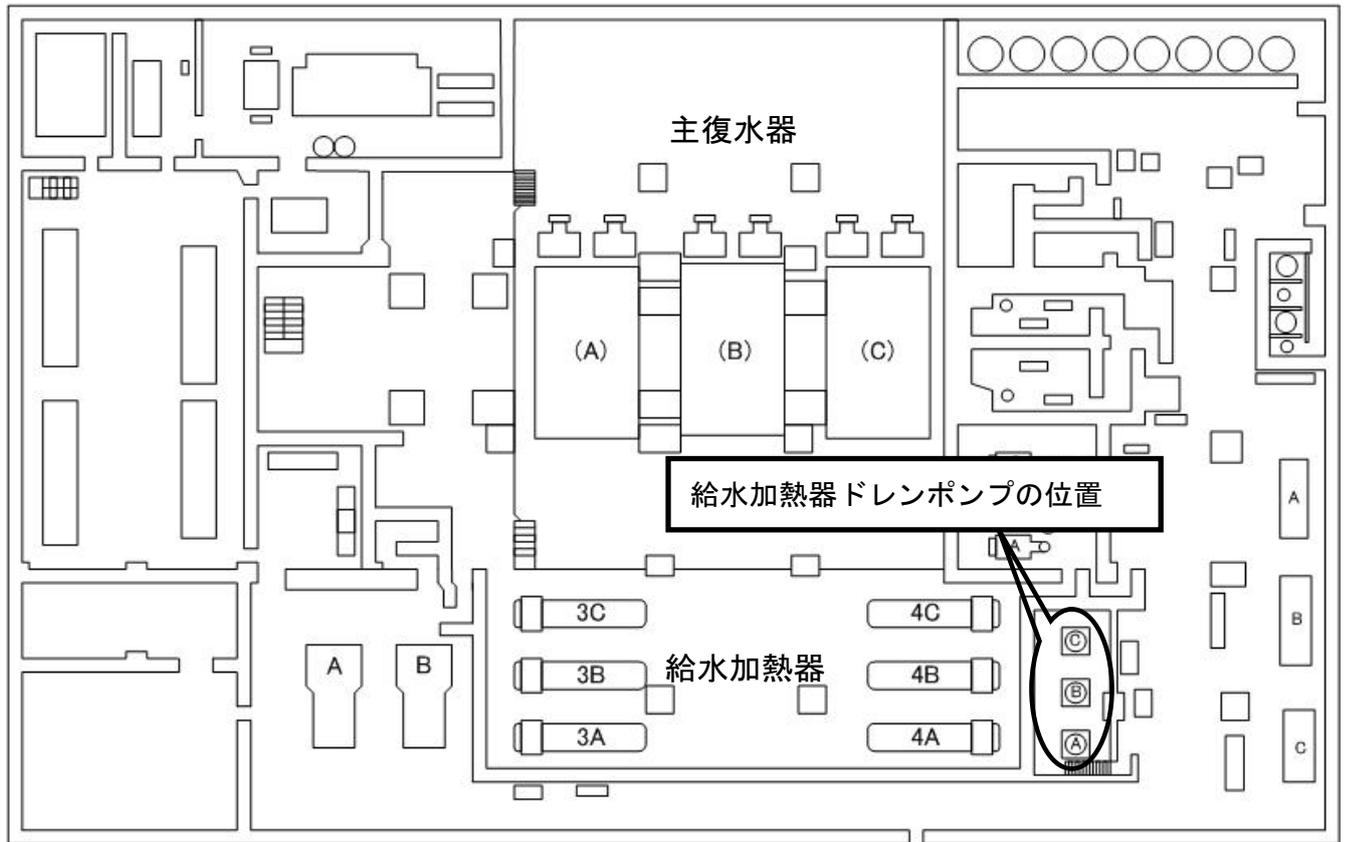
タービン建屋地下1階

また、コンクリートピット 3 台には、いずれも湧き水の浸入があることを確認いたしました。

トリチウムが検出された原因は、過去の当該ポンプ点検時の接続配管取り外し作業において、配管内の残水 (復水) の飛散を防止するための養生が不十分であったことから、トリチウムを含んだ残水 (復水) が当該ポンプ架台付近に飛散し、その水がポンプ架台とポンプバレルの縁部との隙間からコンクリートピット内へ混入し、浸入した湧き水で希釈されたものと推定いたしました。

対策として、今後の給水加熱器ドレンポンプ点検においては、残水の飛散防止の養生および飛散した残水がコンクリートピット内に混入しないよう床面の養生を確実に行うことといたします。

なお、コンクリートピット内壁については、溜まり水を排水処理した後、湧き水の浸入を防止するよう補修を行いました。
