平成 19 年 2 月 26 日

1 号機タービン建屋内における重油漏れに関する調査結果について

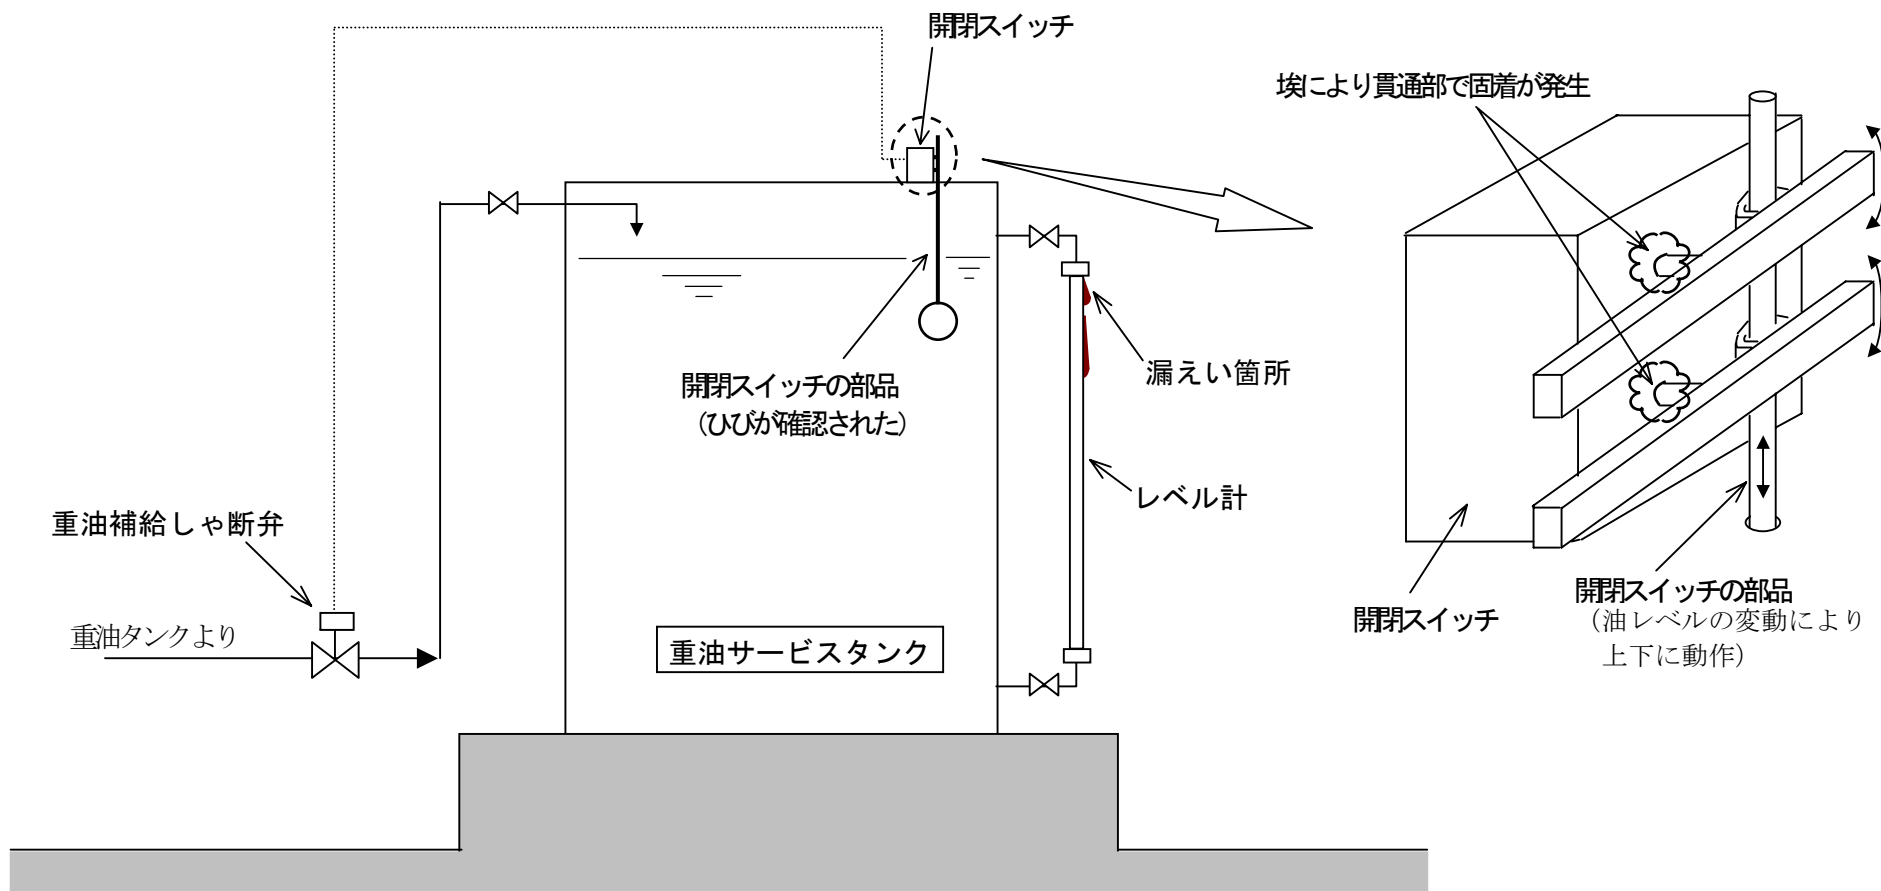
- ・重油サービスタンクレベル計の上部のパッキンが劣化していたこと。
- ・当該パッキンは、5 月下旬の点検において製造が中止されていたため、復旧時に漏えいがないことを確認して再使用していたこと。
- ・重油補給しゃ断弁の開閉スイッチ部に埃の付着があったこと。
- ・当該開閉スイッチの部品にひびが確認されたが、機能に問題はなく、その他の部品にも異常は認められなかったこと。

重油漏れの原因は、当該弁の開閉スイッチ部が埃の付着で固着し、当該弁が閉まらずに重油の供給が継続したため、重油がレベル計の上部パッキンに達し、再使用したパッキンの劣化部から漏えいしたものと推定いたしました。

所内ボイラ室内における重油漏れの概要図

対策として、レベル計を新品に交換するとともに、ひびが確認された開閉スイッチの部品を交換いたしました。

今後、当該開閉スイッチの点検およびパッキン交換を定期的に行います。
