平成 19 年 12 月 3 日

3 号機タービン建屋におけるトリチウム検出の調査結果について

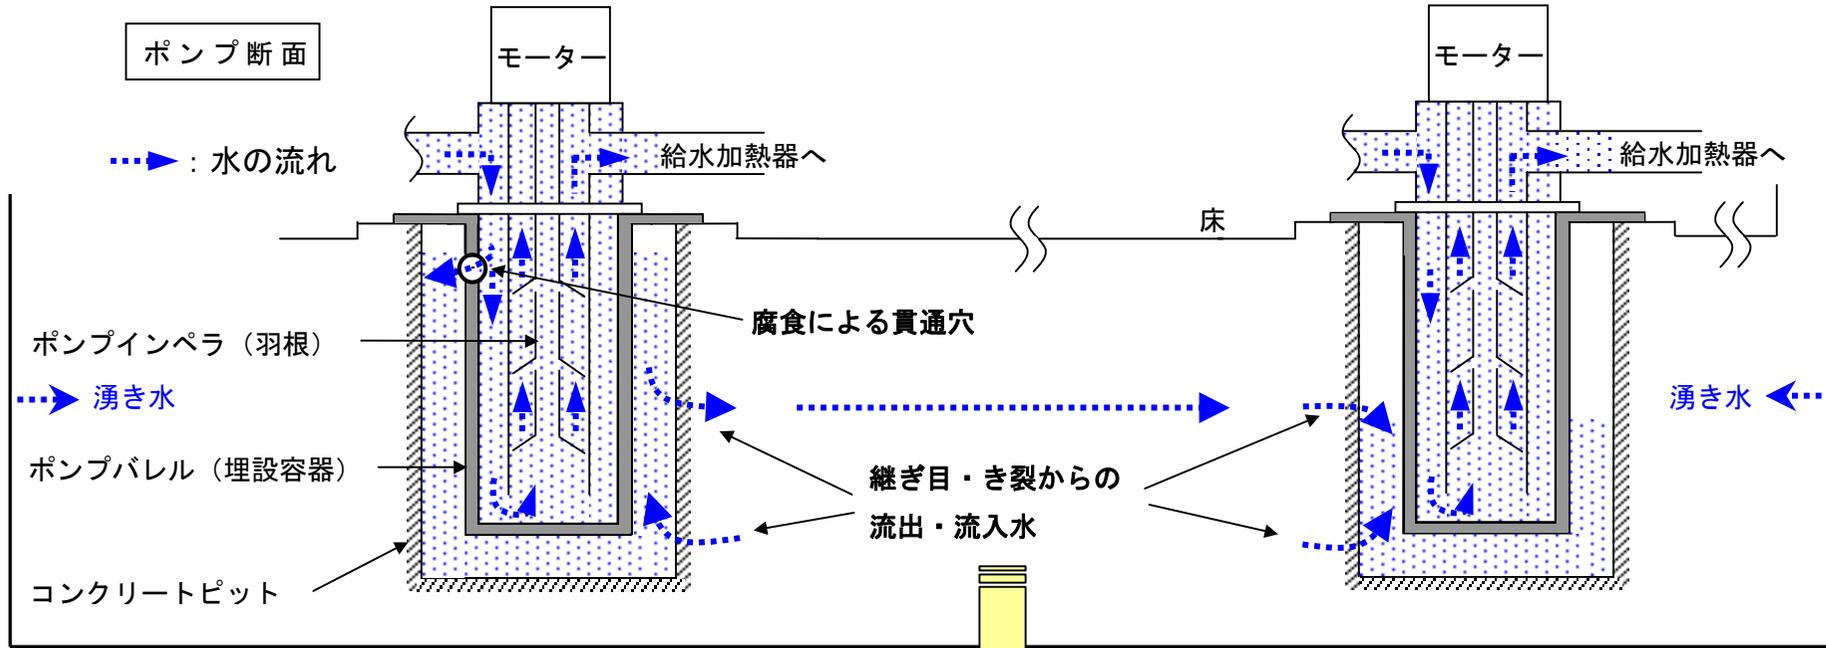
給水加熱器ドレンポンプ (A)
(B)

- ・当該ポンプ（A）および（B）のポンプバレルに腐食による貫通穴が確認されたこと。
- ・当該ポンプ（C）のポンプバレルに貫通穴は確認されなかったこと。
- ・全てのコンクリートピットに継ぎ目やき裂があり、これらの部分からピット内部に水が浸入していたこと。

当該ポンプのコンクリートピット内でトリチウムが検出された原因は、（A）および（B）については、ポンプのピット内に湧き水が浸入するとともに、腐食によって発生したポンプバレルの貫通穴を通じて、トリチウムを含む復水系の水がピット内に漏えいしたためと推定しました。

また、（C）については、同様にピット内に湧き水が浸入するとともに、ピット（A）および（B）内のトリチウムを含んだ水がピットの継ぎ目やき裂から外に染み出し、コンクリート内部を通じて、ピット（C）の継ぎ目、き裂よりピット内部に浸入したものと推定しました。

- （1）当該ポンプ 3 台のポンプバレルを新品に交換する。
- （2）当該コンクリートピットの継ぎ目やき裂に止水処理を施す。
- （3）当該ポンプのコンクリートピット部には、外部から水が浸入しな

いように鋼製の容器を設置する。
