平成 20 年 1 月 9 日

定期検査中の 6 号機における燃料交換機の不具合に
関する調査結果について

巻き取り装置の構造概略図およびバネの破損状況

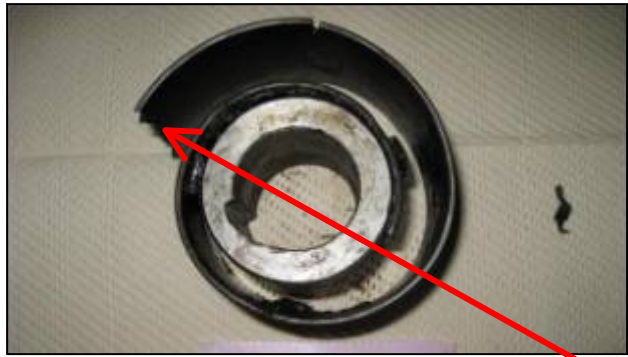
< 11月18日の事象発生時に使用していた巻き取り装置内のバネ >

- ・ 11 月 18 日の事象発生時に使用していた巻き取り装置内にあるバネも切れていたこと。
- ・ バネの劣化について評価した結果、11 月 18 日および 11 月 20 日の事象発生時に使用していた巻き取り装置内のそれぞれのバネは、バネが劣化して切れる可能性のある伸縮回数に達していたこと。
- ・ バネの巻き取り力は、適正に設定されていたこと。
- ・ 巻き取り装置やホースを点検した結果、異常が認められなかったこと。

以上のことから、バネが切れた原因は、バネが劣化して切れる可能性のある伸縮回数に達していた状態で繰り返し伸縮したことにより、劣化して切れたものと推定しました。

切れた箇所

- ・今回切れたバネおよび劣化して切れる可能性のある伸縮回数に達している各号機のバネについては、至近の点検時において新品に交換する。
- ・今後、各号機のバネの伸縮回数を考慮し、適切な交換周期を定め、交換を実施していく。

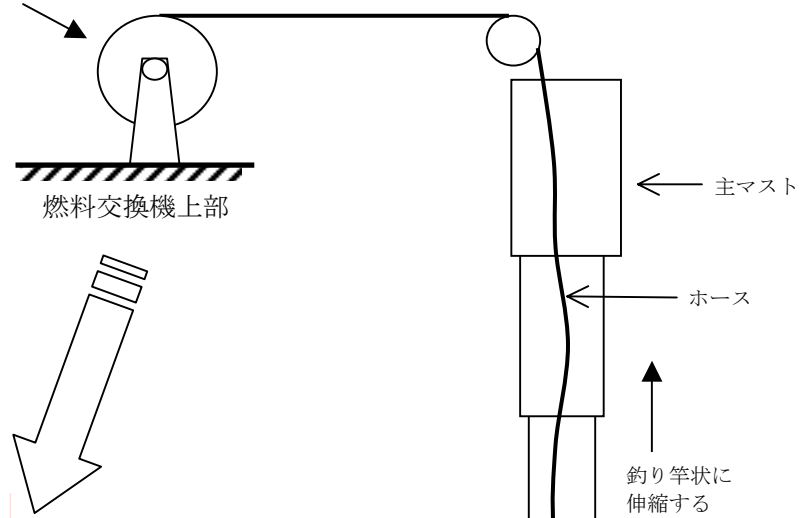
ホースの巻き取り装置
(バネが入っている)

調査の結果、主マストの下端にある燃料つかみ具に駆動用空気を送るホースの巻き取り装置内にあるバネが伸縮しなくなっており、ホースが正常に巻き取られていないことがわかりました。

主マストの不具合を示す信号が発生した原因は、巻き取り装置内のバネが伸縮しなくなったことによりホースが正常に巻き取られず、主マストの位置を検出するスイッチに接触したため、当該スイッチが誤動作したものと推定しました。

このため、当該巻き取り装置の交換を行い、燃料交換機の機能が健全であることを確認し、11 月 19 日、燃料装荷作業を再開しました。

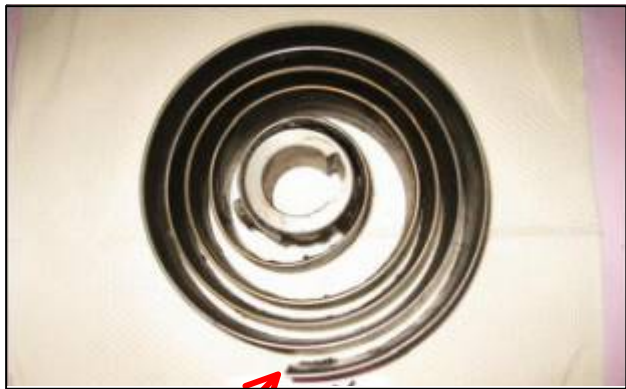
< 11月20日の事象発生時に使用していた巻き取り装置内のバネ >

調査の結果、巻き取り装置内にあるバネが切れており、ホースの巻き取りができないことがわかりました。

切れた箇所

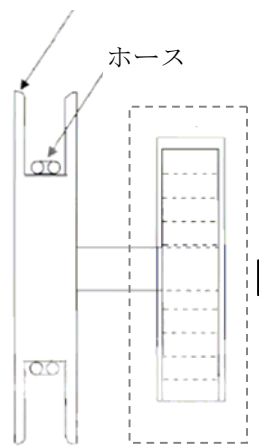
< 巻き取り装置を上から見た図 >

- ①主マストが伸びてホースが巻き取り部より巻き出されるとバネが縮む。
- ②主マストが縮みホースを巻き取る時には、バネが延びる力によって巻き取り部が回転し、ホースが巻き取られる。
