4 号機廃棄物処理建屋における水漏れに関する調査結果について

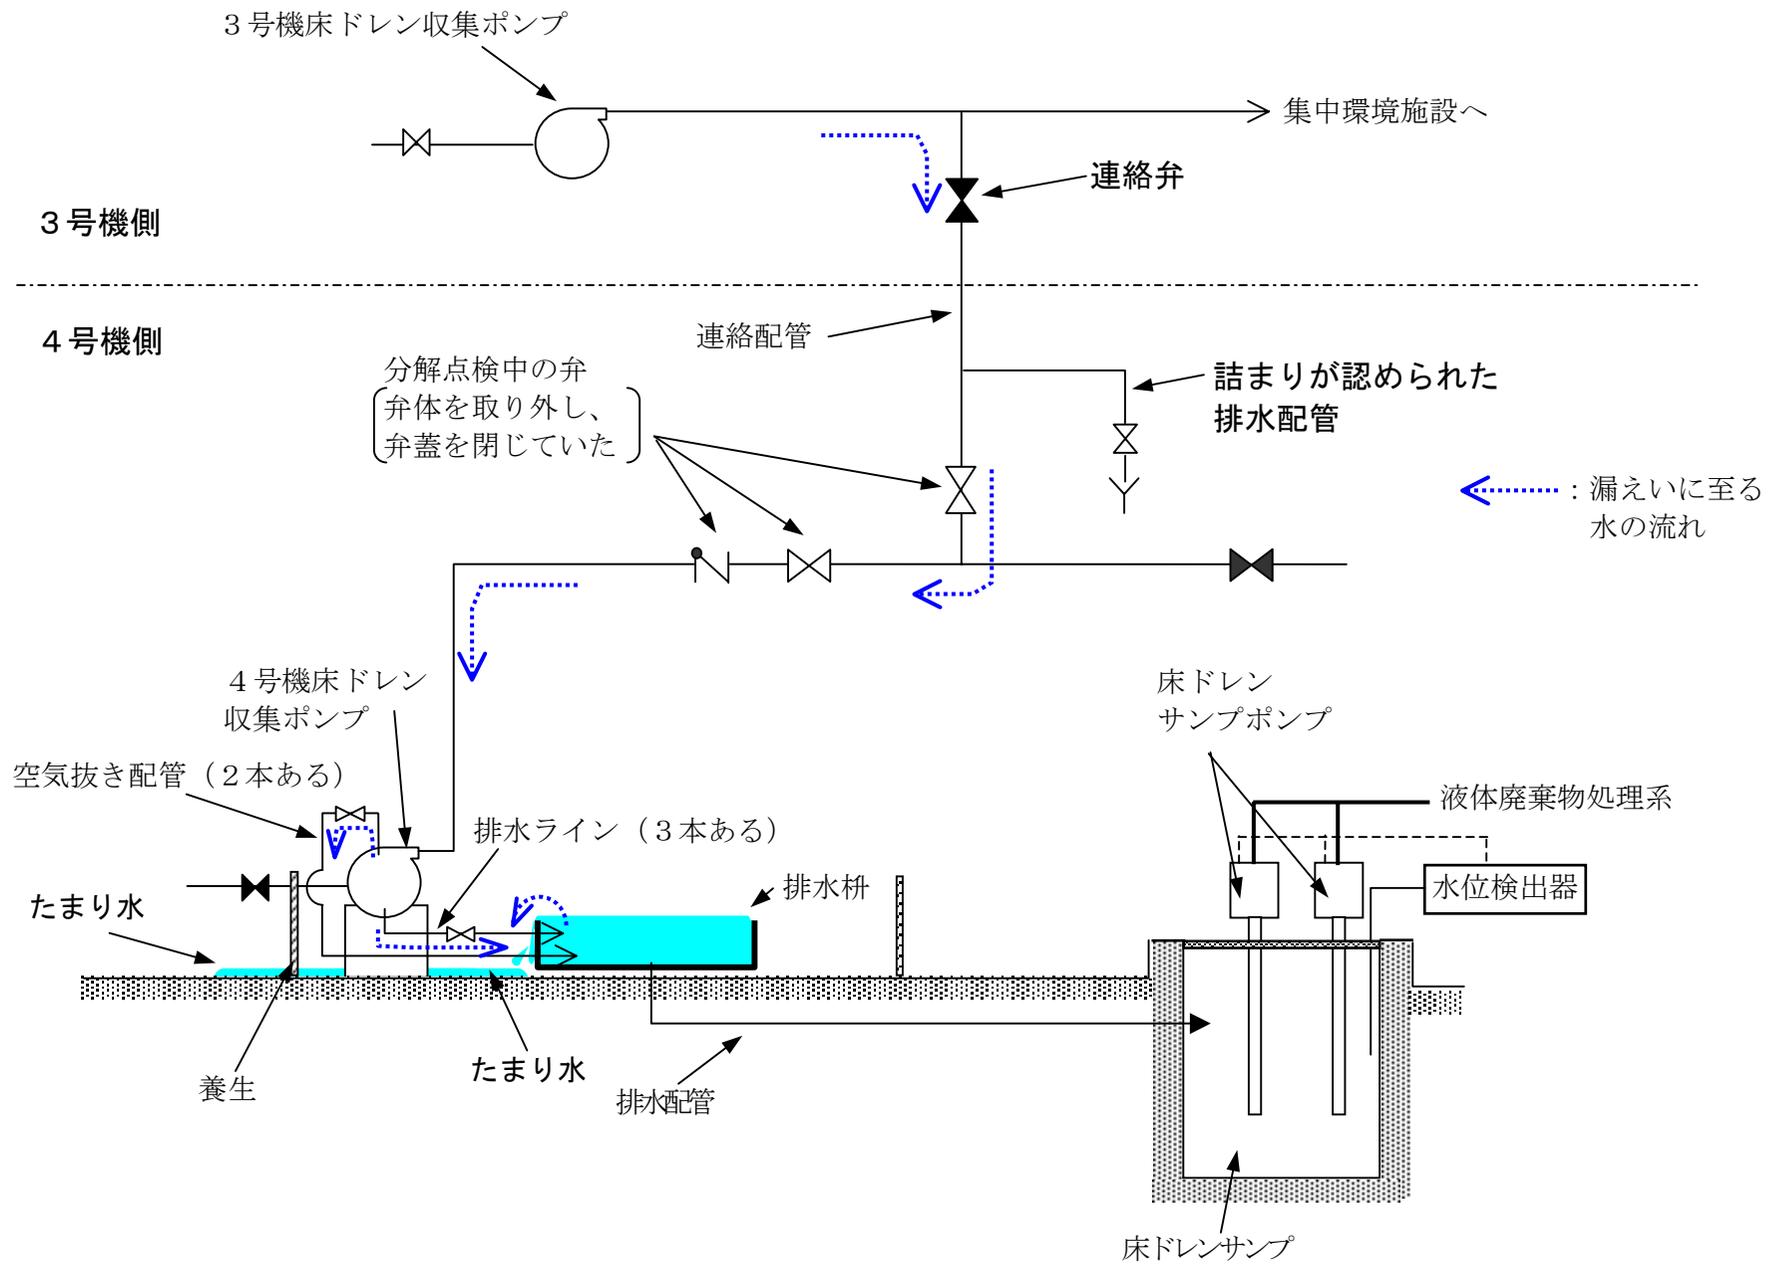
4号機廃棄物処理建屋における水漏れ状況概略図

漏えいの原因は、閉じた状態であった連絡弁にサビ等の噛み込みなどによるシートパスが発生していたこと、および連絡配管の排水配管が詰まっていたことによるものでした。

このため、運転していた 3 号機の床ドレン収集ポンプからの排水が、連絡弁および分解点検中の弁を通じて 4 号機床ドレン収集ポンプへ流れ、同ポンプの排水ラインや空気抜き配管より排水枡に流れ込みましたが、排水枡の排水配管では排水しきれず溢れたものと推定しました。

対策として、当該弁については手入れを行い、閉じた状態で漏えいがないことを確認するとともに、定期的に点検を実施します。また、詰まりの確認された連絡配管の排水配管については取り替えを行いました。

今回の事象のように連絡弁で隔離し、弁の点検を行う場合は、事前に連絡弁に通じるポンプを運転し、連絡弁に漏えいのないことを確認します。
