平成 20 年 4 月 7 日

## 定期検査中の 5 号機における燃料交換機の不具合に関する調査結果について

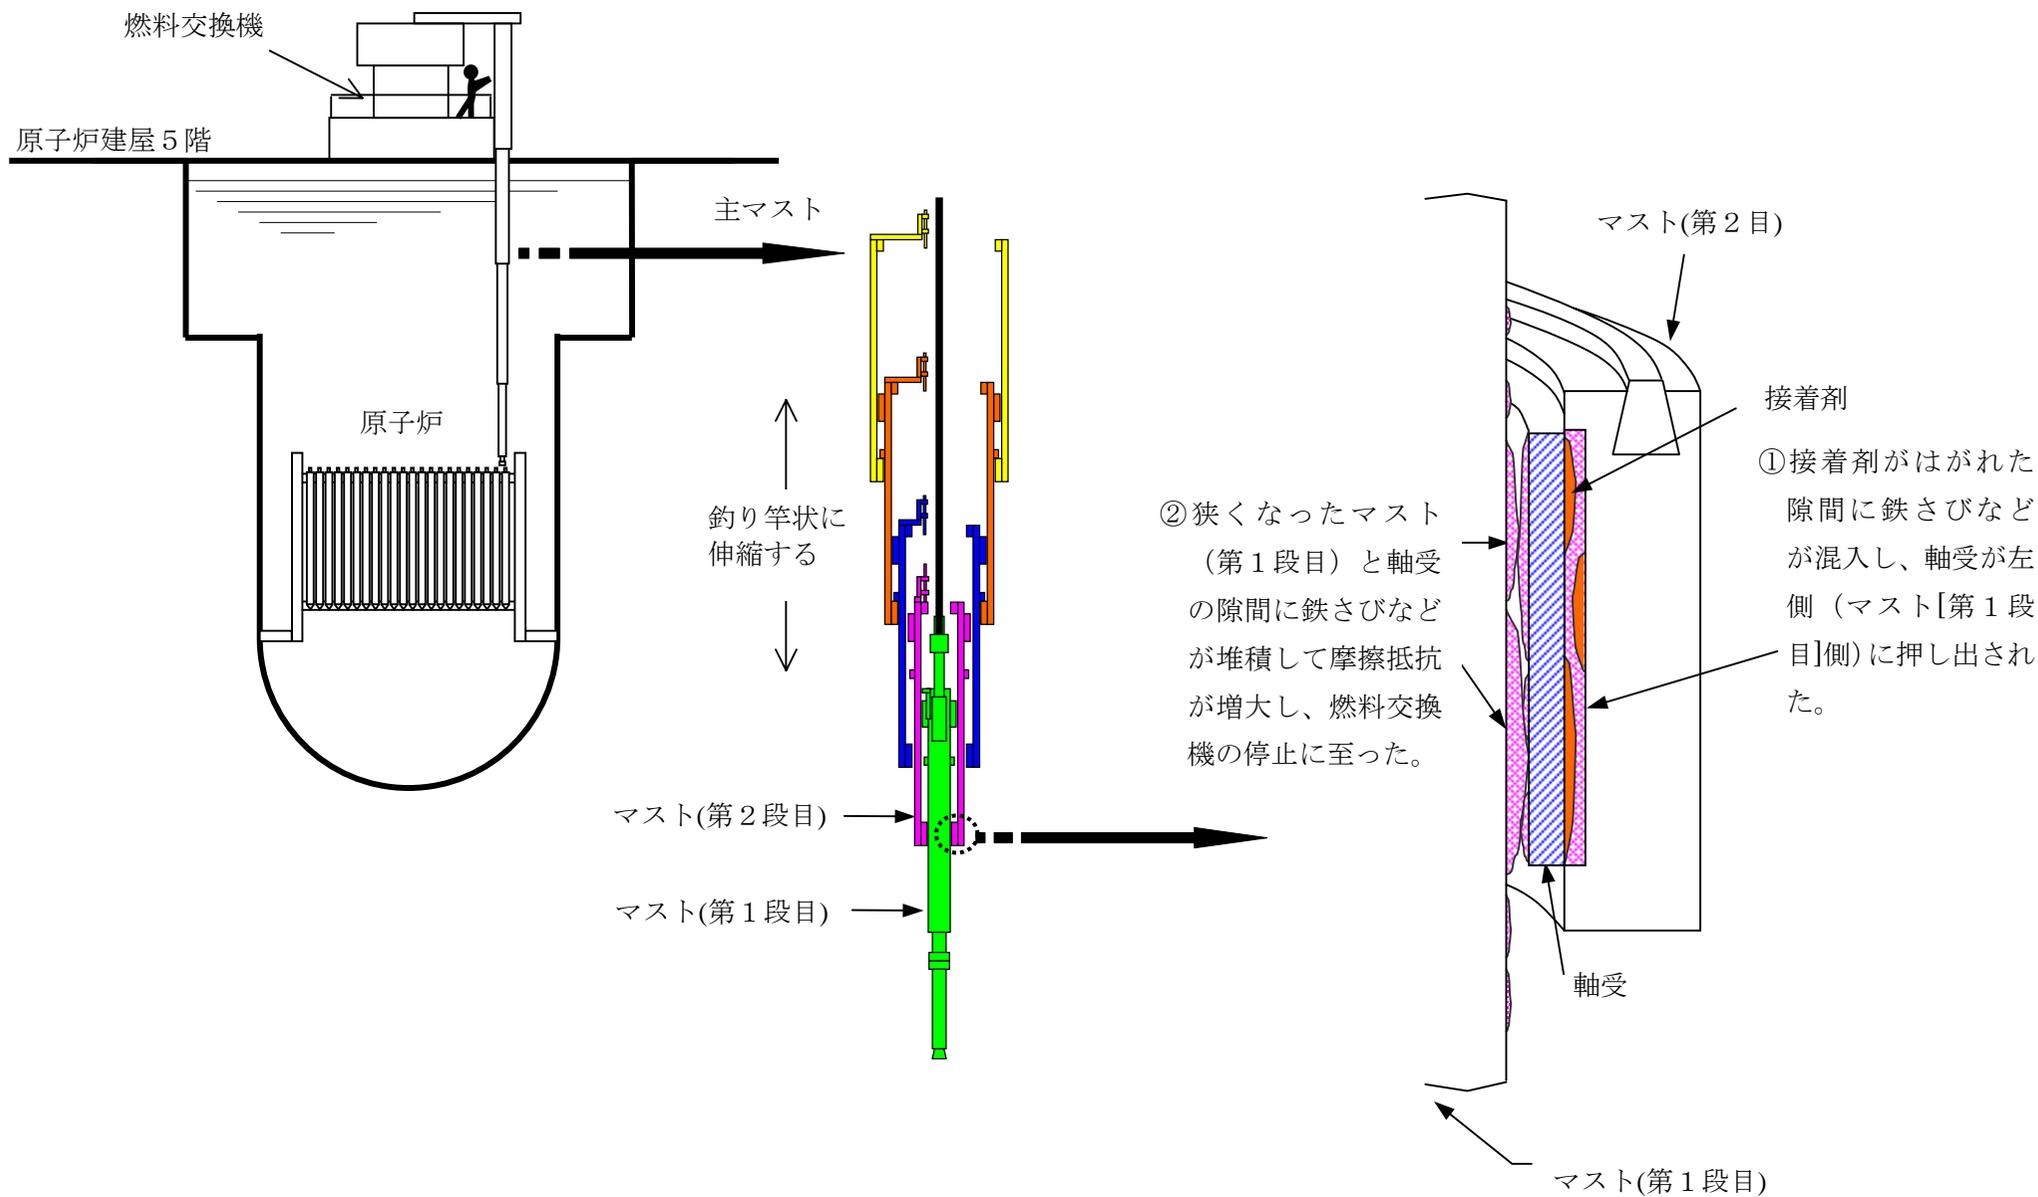
- ・マスト（第 2 段目）内面に取り付けられている軸受は、通常、接着剤により接合しているが、接着剤がはがれ、マスト（第 2 段目）内面と軸受の隙間に鉄さびなどの不純物が付着していたこと。
- ・軸受とマスト（第 1 段目）の隙間が狭くなっており、そこにも鉄さびなどが付着していたこと。

マスト（第 2 段目）内面と軸受を接合していた接着剤が長年の使用によりはがれ、そこへ鉄さびなどが混入・堆積して軸受がマスト（第 1 段目）側へ押し出されたため、マスト（第 1 段目）と軸受の隙間が狭くなり、さらにその隙間に鉄さびなどが堆積したことにより、マスト伸縮時の摩擦抵抗が大きくなり、引っ掛かりが生じて停止したものと推定しました。

燃料交換機不具合の概略図

接着剤を使わずに取り付けることができる、はめ込み型の軸受に交換しました。

また、今後は計画的に分解点検を行い、軸受の健全性を確認することとします。
