## 起動操作中の5号機における発電機の保護に関する 警報の発生に係る調査結果について

平成20年6月18日  
東京電力株式会社  
福島第一原子力発電所

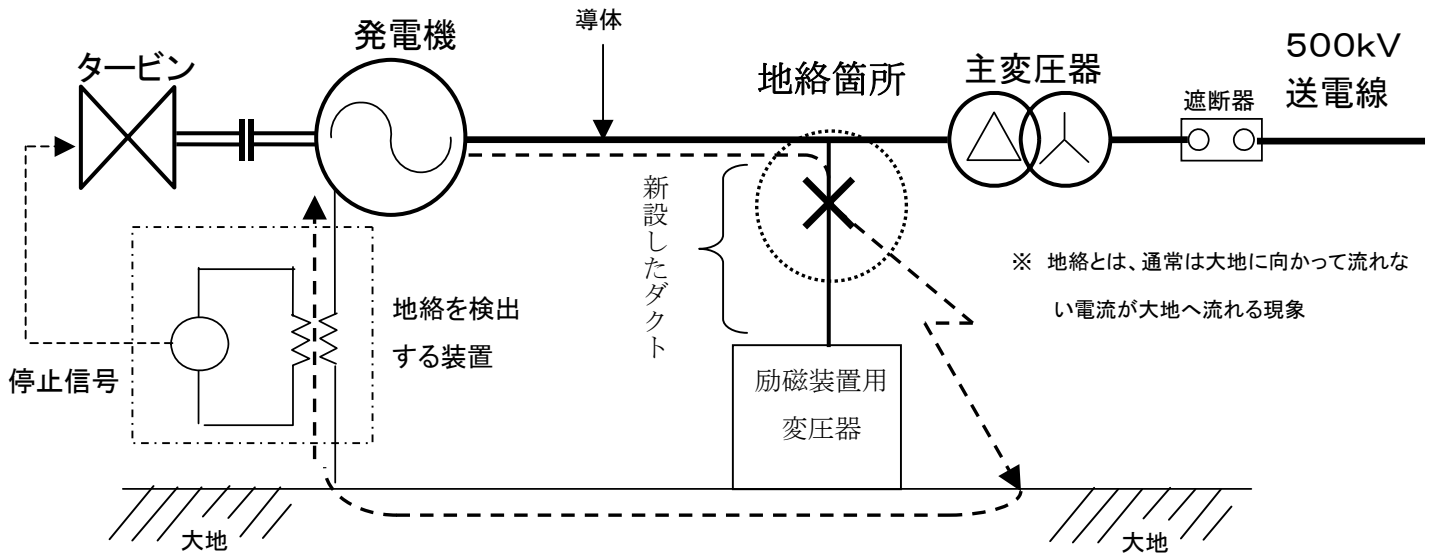
## 警報発生時の概要

タービンが自動停止した原因は、ダクトの新設工事後に保護カバーを取り外さなかったため、電気が導体から保護カバーを通してダクトへと伝わり、地絡に至ったものと推定しました。

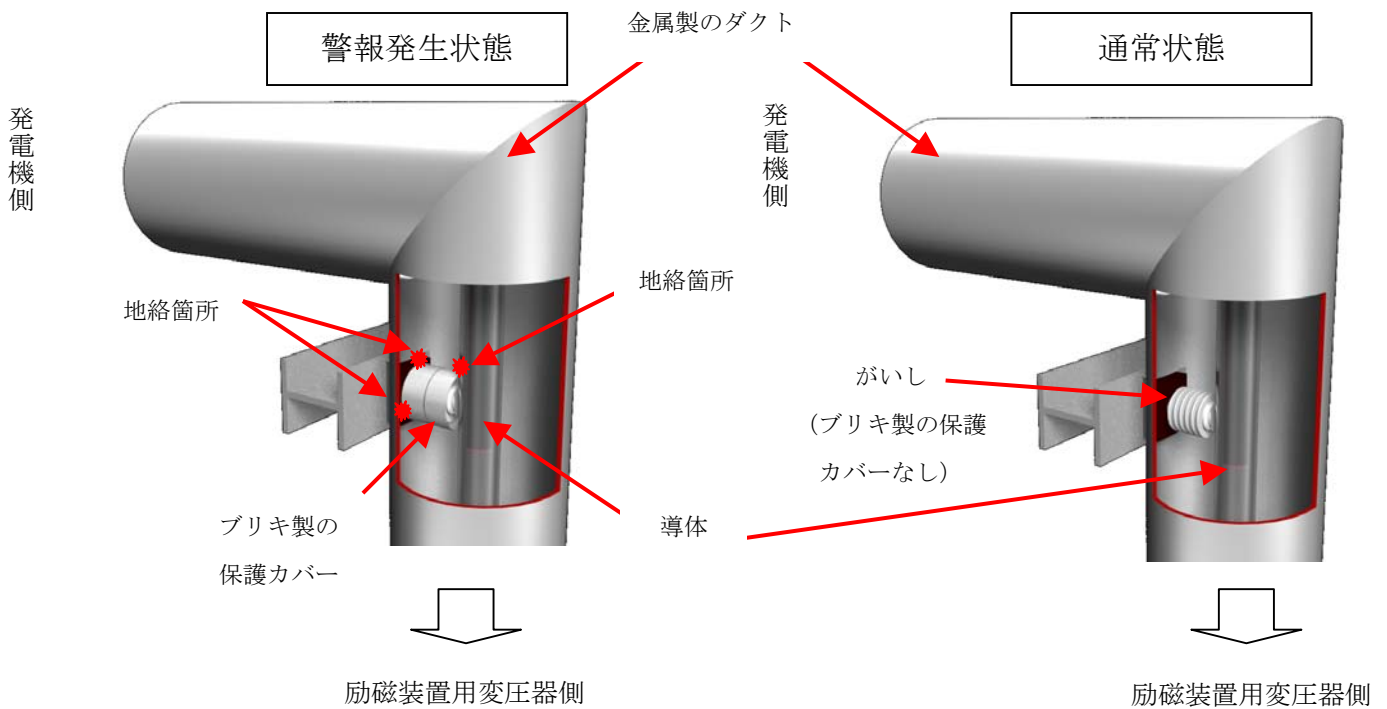
## 地絡箇所の詳細

- ・今回の定期検査で発電機と励磁装置用の変圧器をつなぐダクトおよびダクト内を通る導体を新設した際、導体を支える碍子<sup>がいし</sup>を保護するために一時的に取り付けたカバーが取り外されずに残されていました。
- ・このため、電気が導体から保護カバーを通してダクトへと伝わり、最終的に大地に電気が流れ、警報が発生したものと推定しました。

- ・地絡\*<sup>4</sup>を検出する装置を点検した結果、異常がなかったこと。
- ・今回の定期検査において発電機と励磁装置用の変圧器をつなぐ金属製のダクト\*<sup>5</sup>（以下、ダクト）およびダクト内を通る導体を新設した際、溶接作業を伴うことから、導体を支える碍子\*<sup>6</sup>を保護するために一時的に取り付けられていたブリキ製のカバー（以下、保護カバー\*<sup>7</sup>）が工事終了後に取り外されないままダクト内に残されていたこと。また、保護カバーに、放電による痕が確認されたこと。
- ・施工要領書には、現場に持ち込んだ保護カバー等の物品の管理方法が明確に記載されていなかったこと。
- ・ダクト据付後の保護カバーを取り外す際に、取り外し対象箇所の手指示が具体的ではなかったこと。
- ・施工要領書では、ダクト内の異物の確認は保護カバー取り外し後および内部確認時に実施することとしていたが、これを放水試験\*<sup>8</sup>時の最終確認と併せて実施していたこと。このため、ダクトの最終確認はダクト内への漏水の有無の確認に重点がおかれたこと。

- ・保護カバーを取り外し、導体とダクトの手入れを行った後、発電機の電圧がかかる範囲について耐電圧試験を実施し、問題なかったことを確認しました。
- ・施工要領書に、持ち込んだ物品の管理方法を明確化すること、また、ダクト工事後の最終確認に当たっては当社立ち会いのもとで異物が残っていないことを確実に確認することを記載します。
- ・当社関係者と協力企業に対し本事象を紹介し、施工要領書作成の際には現場の実態を十分に反映すること、ならびに複数の確認行為を合わせて行う場合には、それぞれの目的にあった適切な方法で確認することを徹底します。また、施工要領書通りに作業することの重要性を周知します。
