協力企業作業員の負傷の調査結果について

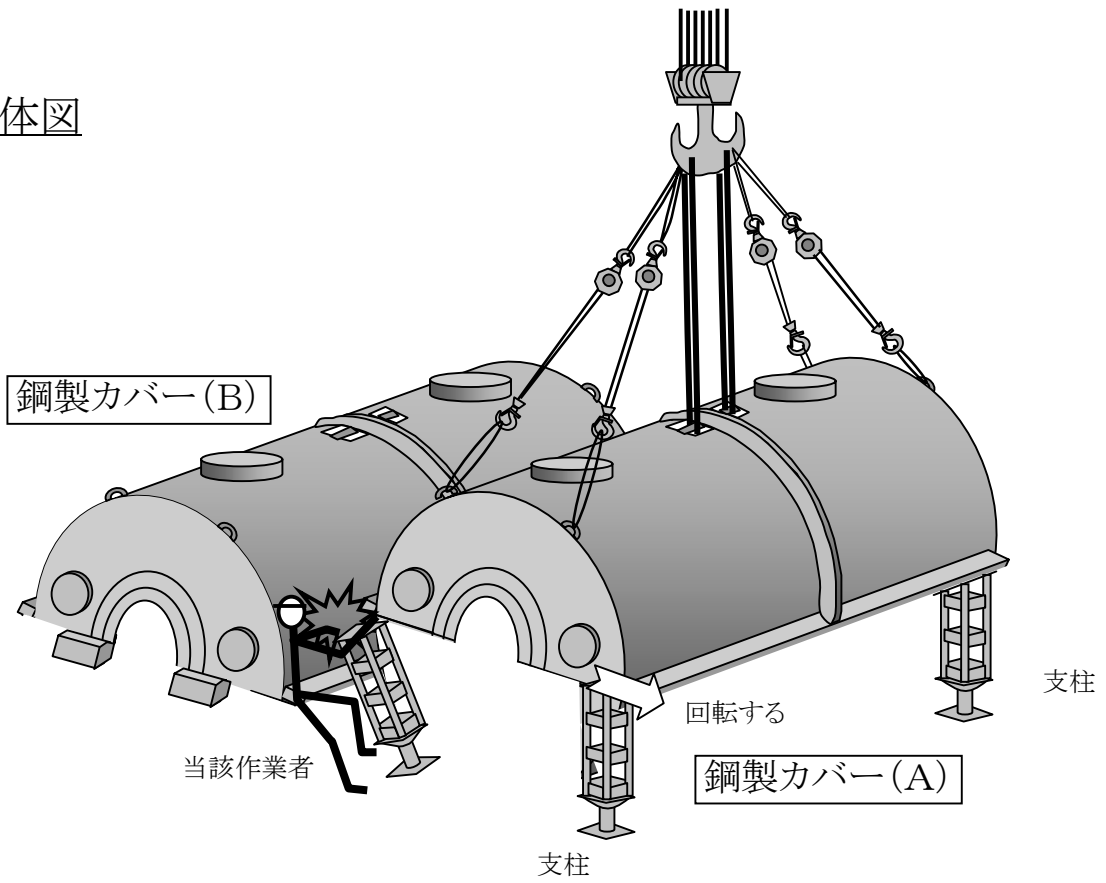
立体図

当該作業者は、共同作業者とともに4本の支柱で鋼製カバーを支えるため、1本の支柱を両手で支えていましたが、共同作業者が支えていた支柱が長かったために、天井クレーンで吊った鋼製カバーを降ろす際に接触してしまい、そのはずみで鋼製カバーが回転しました。

そのため、当該作業者が鋼製カバーを抑えようと支柱から右手を離れたところ、左手だけで支柱を支えきれなくなり、隣に置いていた鋼製カバーとの間に左手親指を挟み、負傷したものと推定しました。

- ・支柱で支える際は、鋼製カバーを降ろしてから支柱を挿入し、高さの調整を実施するように作業手順を見直しました。
- ・支柱を支える際は、2人一組で作業を行うよう作業手順を見直しました。
- ・具体的な作業手順を、施工要領書に反映しました。
- ・本事例については、所内および協力企業に周知し、注意喚起を行いました。
