平成 20 年 7 月 30 日

5号機および6号機タービン建屋における 空調ダクトの建屋貫通部の不具合について

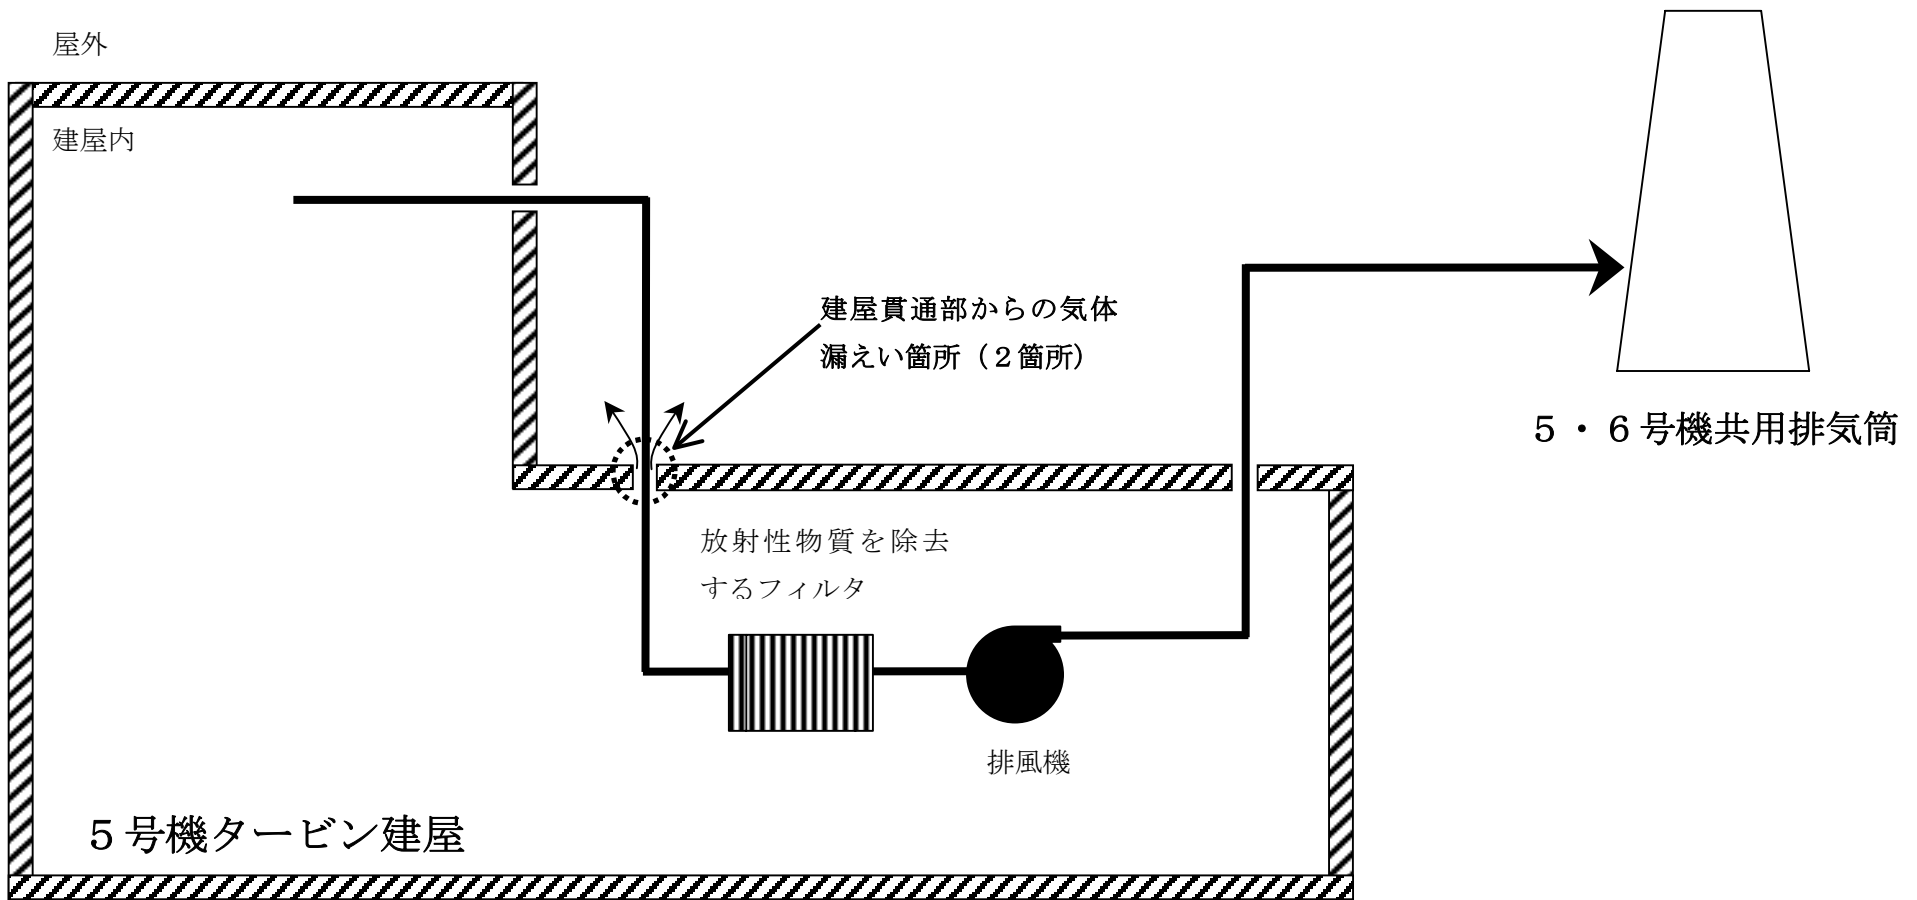
5号機タービン建屋排気系概略図

また、7 月 30 日午前 11 時 24 分頃、運転中の 5 号機においても、タービン建屋屋根部の空調ダクト貫通部（2 箇所）から、建屋内の気体がわずかに漏れていることを確認しました。

また、最初に気体の漏えいが確認された6号機の貫通部（1箇所）と5号機の貫通部（2箇所）については、気体が漏えいしないように当面貫通部の隙間を埋めることとします。なお、当該貫通部の隙間を埋めるまでの期間は、5・6号機共用排気筒モニタの値を確認するとともに、当該漏えい箇所の汚染確認を1日に1回行います。

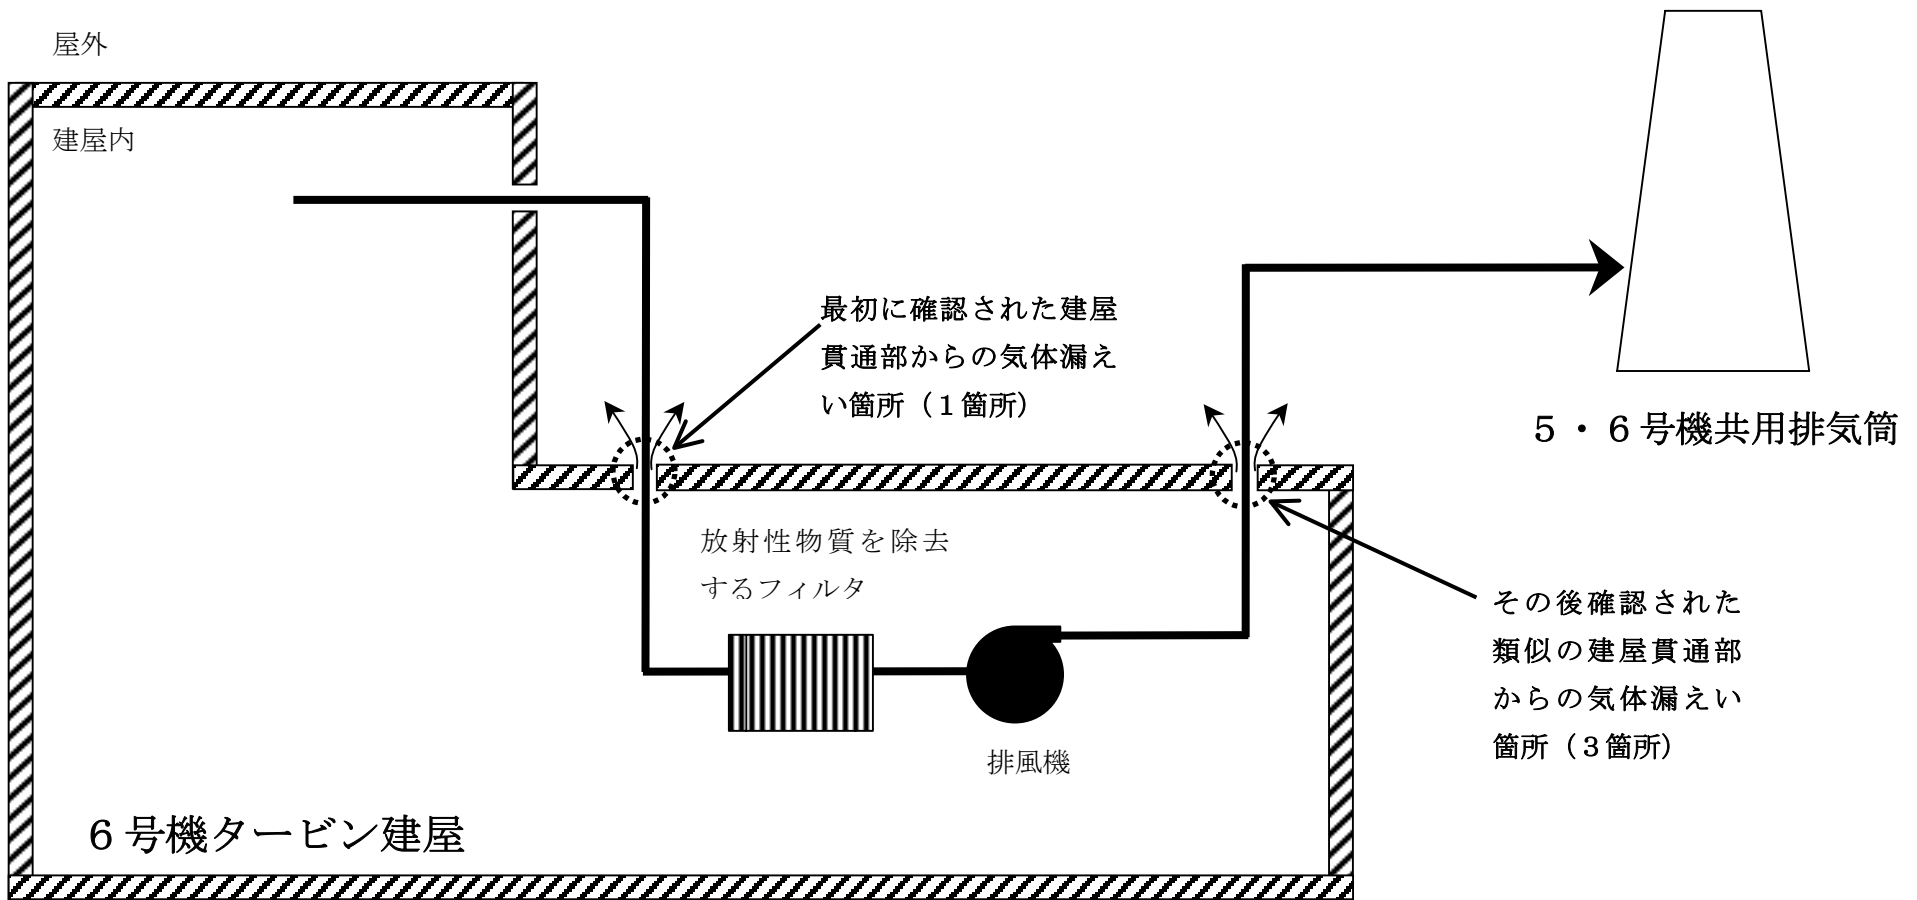
6号機タービン建屋排気系概略図

7 月 29 日午後 2 時 40 分頃、運転中の 6 号機において、タービン建屋屋上で空調ダクトの建屋貫通部の点検を行っていたところ、屋根部の空調ダクト貫通部から建屋内の気体がわずかに漏れていることを確認しました。

その後、近くにある類似の空調ダクト貫通部（3 箇所）の確認を実施したところ、同様に建屋内の気体がわずかに漏れていることを確認しました。

6号機については、気体が漏えいしないように建屋内の排風機の排気風量を調整したところ、類似の空調ダクト貫通部（3箇所）について漏えいがないことを確認しました。
