起動操作中の 1 号機における原子炉の手動停止に関する 調査状況について

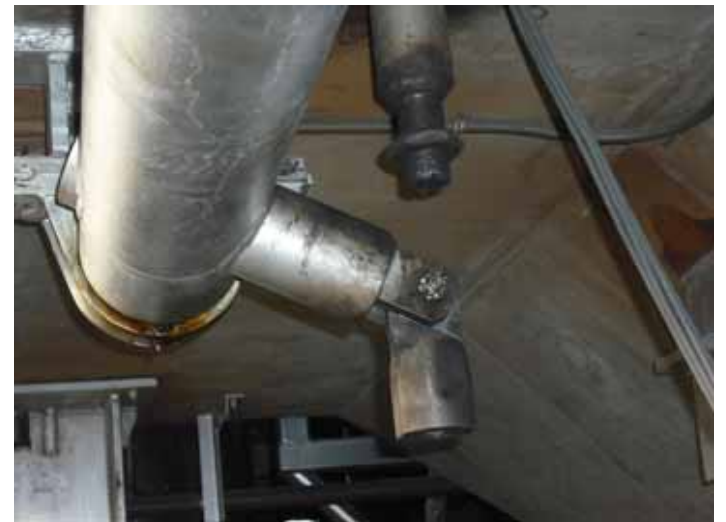
外れた連結部の詳細

その後、現場を確認したところ、タービンバイパス弁駆動部の連結部が外れていることがわかりました。

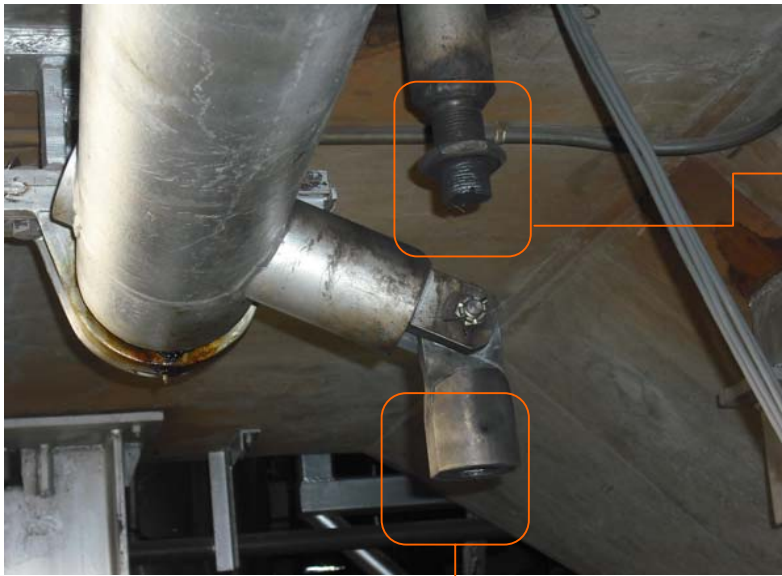
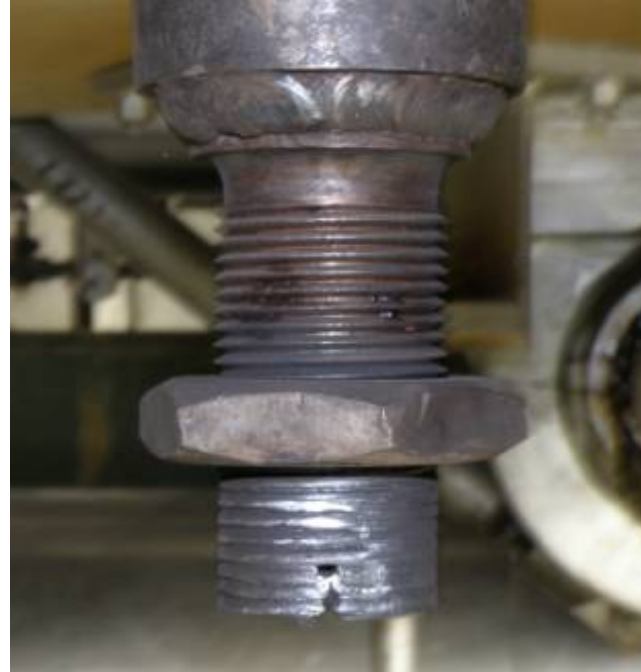
外れていたタービンバイパス弁駆動部の連結部の状態について、本日まで調査したところ、連結部のねじ込み部のねじ山がつぶれて抜けていたことを確認いたしました。

ねじ山拡大図(つぶれたねじ部)

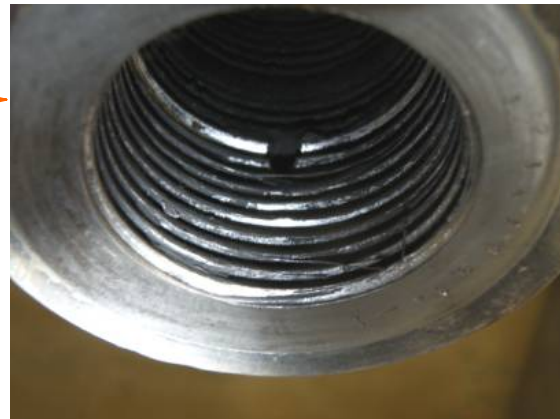
- ・ 連結部の状態を確認したところ、ねじ込み部のねじ山がつぶれて抜けていたことを確認いたしました。

ねじ込み部拡大図
