平成 22 年 1 月 14 日

2 号機の主復水器における導電率の上昇に伴う監視強化について

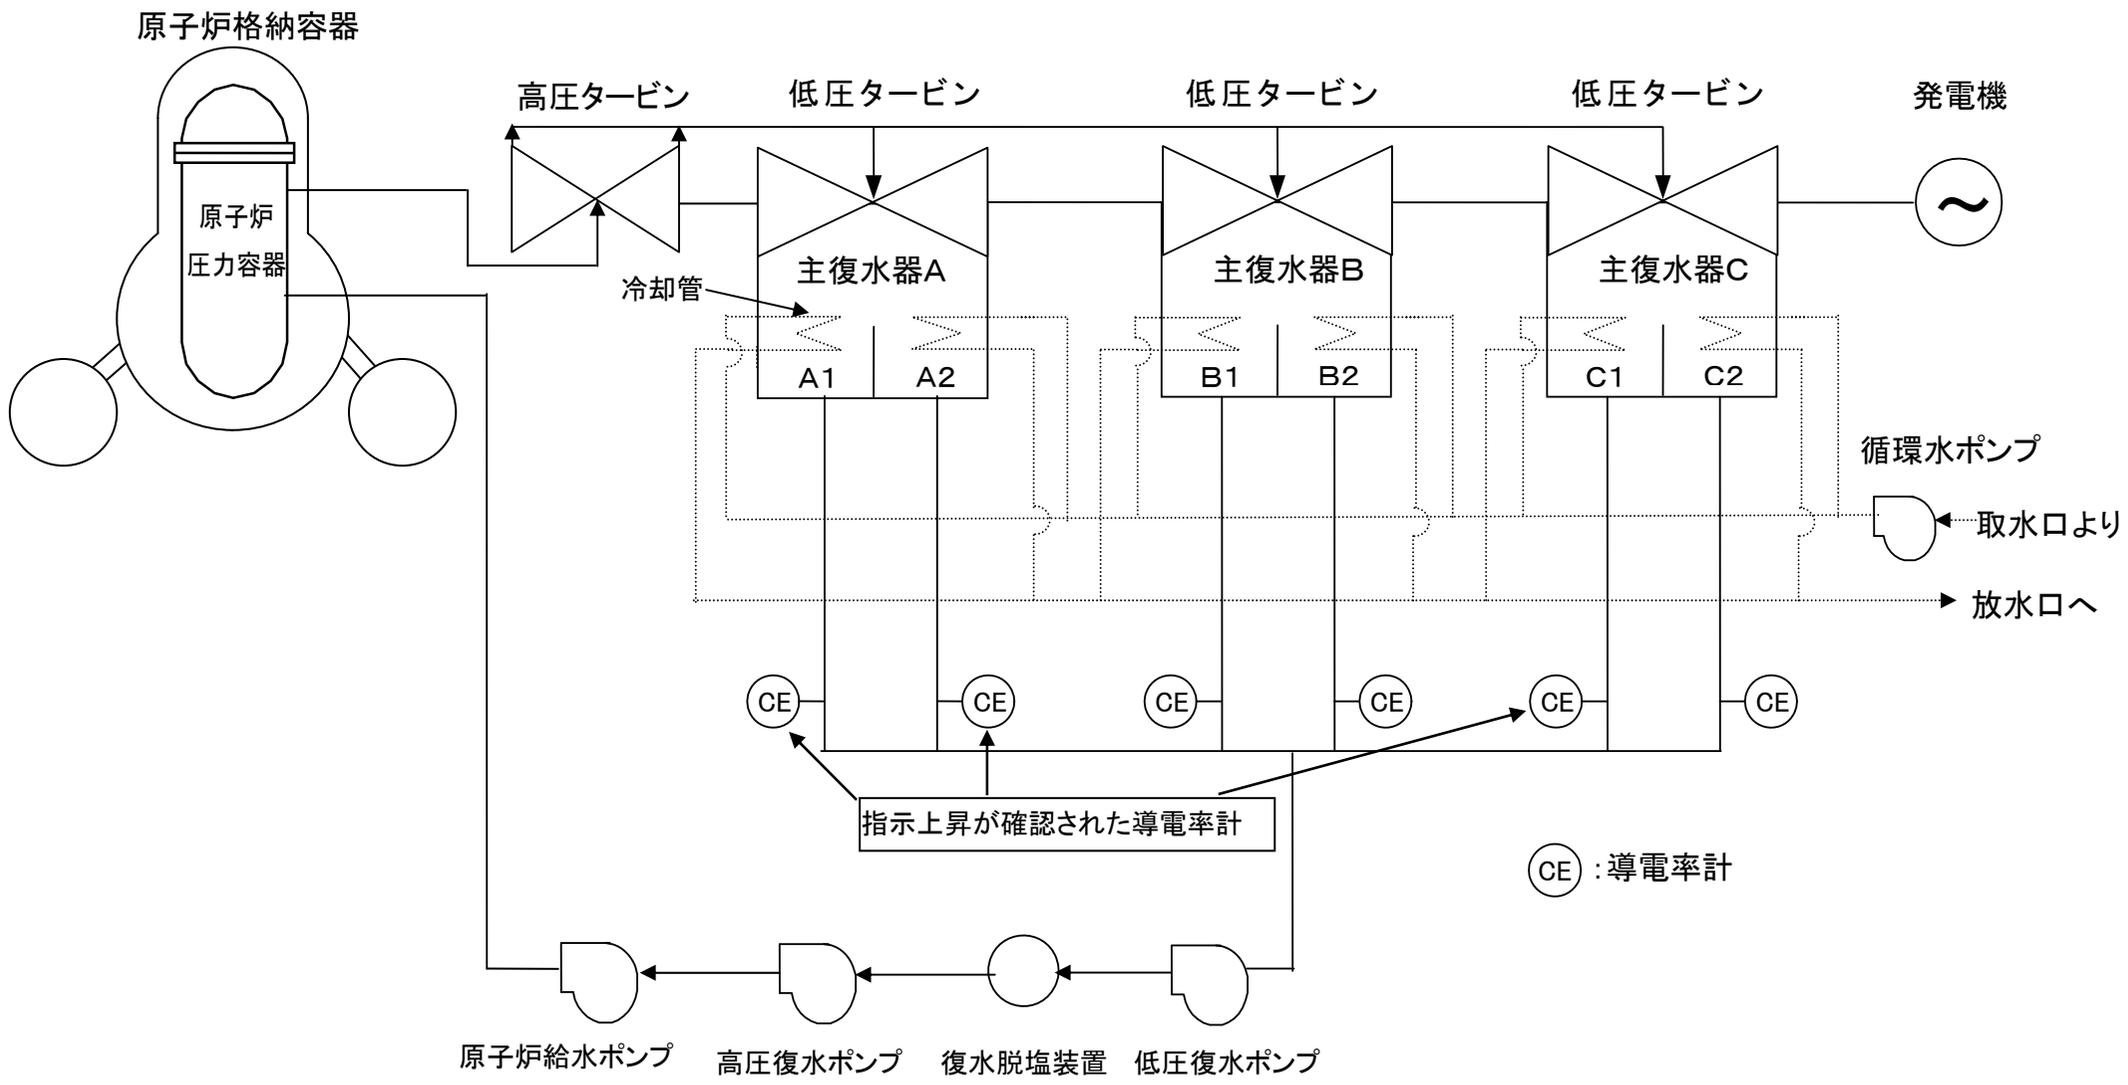
系統概略図

運転中の 2 号機において、平成 21 年 12 月 28 日以降、3 台ある主復水器^{*1}のうち 1 台の水室^{*2}（A 2）内の水（復水）の導電率^{*3}が一時的に上昇する傾向が認められました。また、平成 22 年 1 月 4 日に、水室（C 1）においても同様の傾向が認められましたが、いずれもすぐに通常値に復帰したことから、プラントの運転を継続してまいりました。

本日、水室（A 1）においても、導電率が一時的に上昇する傾向が認められたこと、また水室（A 2）において導電率上昇の発生頻度が増加していることから、3 つの水室（A 1・A 2・C 1）の監視強化^{*4}を図ることとしました。

導電率の上昇は、主復水器冷却管から主復水器内へ、わずかに海水が流入していることを示しております。

検・補修作業の実施について検討し、プラントの出力を降下させ、点検・補修作業を実施します。
