6号機制御棒駆動水圧系水圧制御装置アキュムレータの 不具合に関する調査結果について

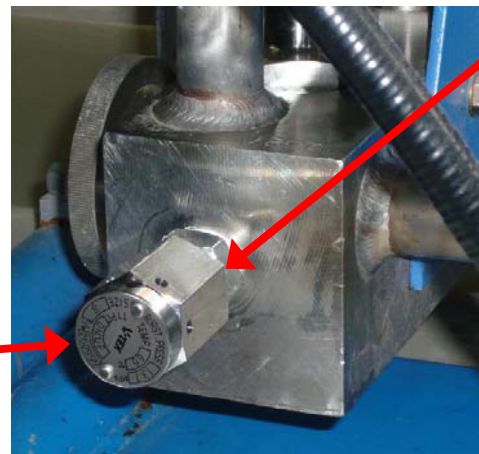
当該安全装置のネジ込み部のネジ山にシールテープを巻いていたものの、ネジ込み部にバリが発生していたこと、また当該安全装置のネジ込み部と受け部のネジ山にわずかなすき間があったことが確認されました。このことから、前回定期検査時の点検後の漏えい試験時点では漏えいの発生はありませんでしたが、同定期検査時の点検で当該安全装置を取り付ける際にシールテープの巻きムラ等に起因するネジ山同士の摩擦、もしくは微細な異物の噛み込みによりネジ込み部のネジ山にバリが発生し、このバリが受け部のネジ山の接触面を摩耗させ、すき間が発生しやすい状況になり、定例試験時等のわずかな振動とバリの影響により漏えいを止めていたシール部にすき間が発生したことで、窒素ガスが漏えいしたものと推定しました。

取り外した安全装置の取付け部
(ネジ込み部) のねじ山の一部
に確認されたバリ

- 安全装置の受け部のネジ山の状態を確認し、手入れを行いました。
- 安全装置を新品に交換するとともに、安全装置のネジ込み部のネジ山にシールテープを通常よりも多く巻き、取り付けを行いました。
- 今後、安全装置の取り付けの際には、バリが発生する可能性を極力低くするため、安全装置のネジ込み部と受け部のネジ山に微細な異物が残らないように念入りに清掃を行うこと、およびシールテープを均一に巻いて慎重に組み込むことを施工要領書に記載し、再発防止に努めます。

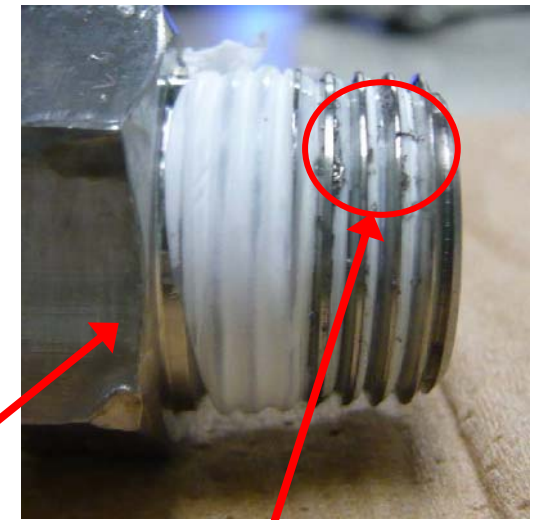
安全装置の取付け部 (ネジ込み部) へのシールテープの巻付け
