3号機における廃棄物処理建屋内の水漏れについて

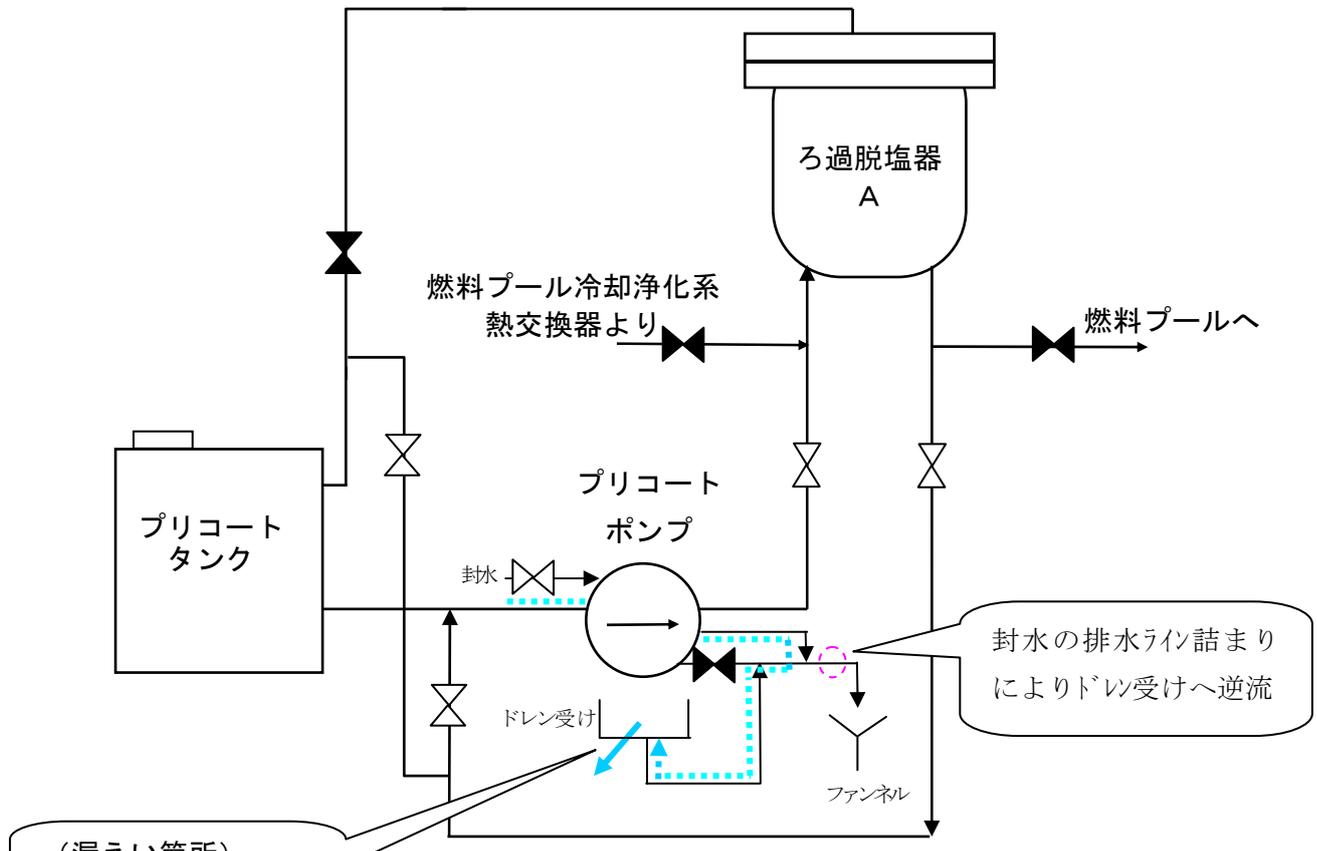
プリコートポンプ廻り 系統概略図

漏れた水は、当該ポンプ軸封部の封水^{*4}を排水する配管が詰まったことにより、当該ポンプのドレン受けに排水が逆流してあふれたもので、管理区域^{*5}内にとどまっております。また、漏えい量は約4リットル、放射エネルギー^{*6}は約 1.6×10^5 ベクレルで、拭き取りによる清掃を実施しました。

当該ポンプ軸封部の封水の排水配管については清掃を実施いたします。
