## 定期検査中の 2 号機における発煙の調査結果について

2号機 タービン建屋における発煙の状況

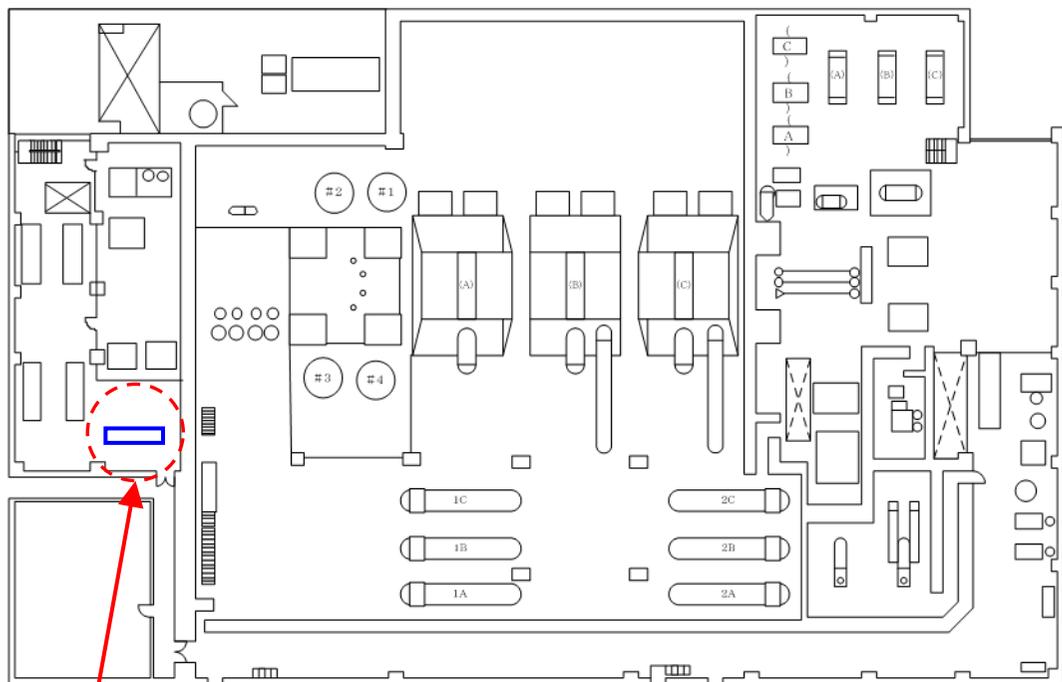
- ・ 仮設電源ケーブルの設置検討を行った際、供給電源として誤って 480 ボルトの電源盤を選定し、その後の審査でも間違いに気づけなかったことから、仮設電源ケーブルを 210 ボルトの電源盤へ接続して電源供給用のスイッチを入れた際、210 ボルトの電源盤内の制御用変圧器が過熱して発煙したものと推定しました。

発煙した電源盤

過熱、発煙した  
制御用変圧器

制御用変圧器周りの配線なども焼損

- ・ 仮設電源の計画時に使用するチェックシートに、仮設電源の受電側と供給側の電源電圧が同一であることを確認する項目を追加しました。
- ・ 過去に設置実績がない仮設電源ケーブルの設置を行う場合は、電源仕様などについて、現場確認を実施することとしました。
- ・ 運転部門においてもチェックシートを用いて確認を行うこととしました。

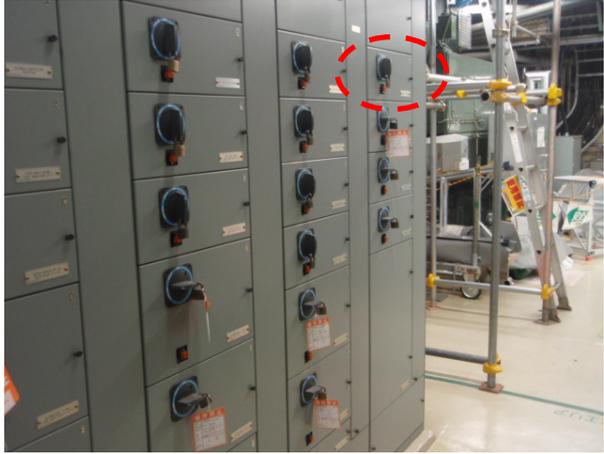
発煙した電源盤

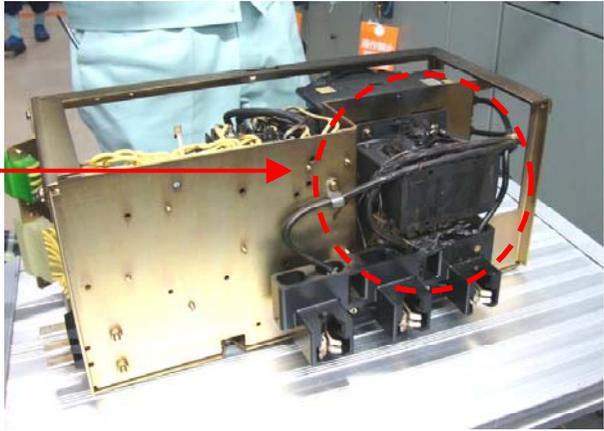
- ・ ポンプ運転用の仮設電源として、480 ボルトの電源盤から 210 ボルトの当該電源盤に仮設電源ケーブルを接続して通電したことにより、当該電源盤内の制御用変圧器が過熱、焼損したこと。また、この熱により制御用変圧器の周りの配線なども焼けていたこと。
- ・ 仮設電源ケーブル設置作業の計画段階において、作業実施部門の担当者が 210 ボルトの電源盤に供給する電源として、誤って 480 ボルトの電源盤を選定したこと。また、

発煙した電源盤内部の状況
